# CARACTÉRISATION DES BANDES RIVERAINES DES BAIES DUFOUR ET GÉLINAS DU LAC KÉNOGAMI

Rapport technique préparé pour la Ville de Saguenay

2016

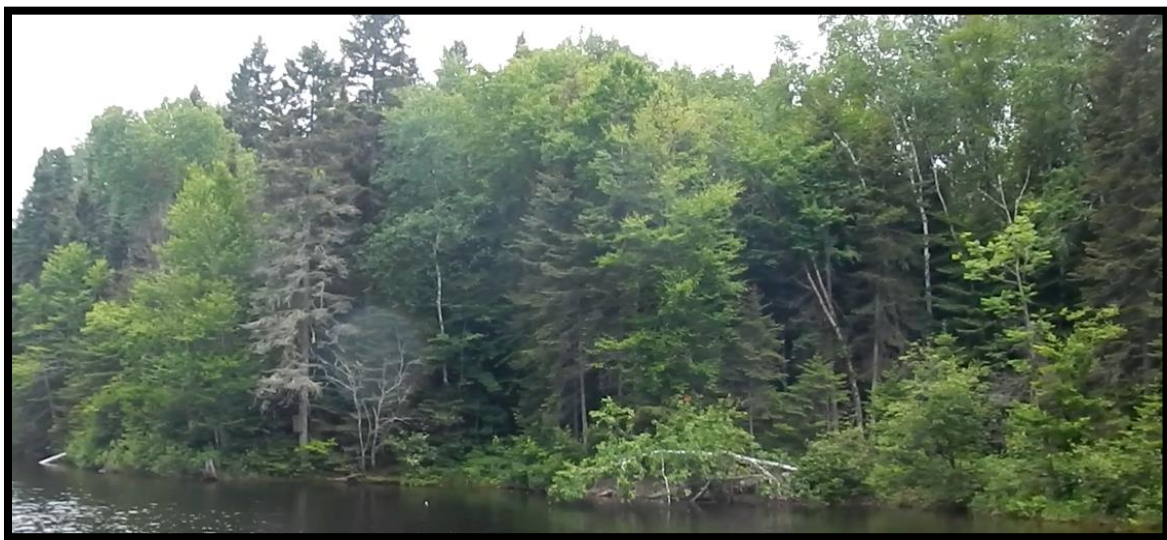
**Photographie 1** Section de bande riveraine naturelle

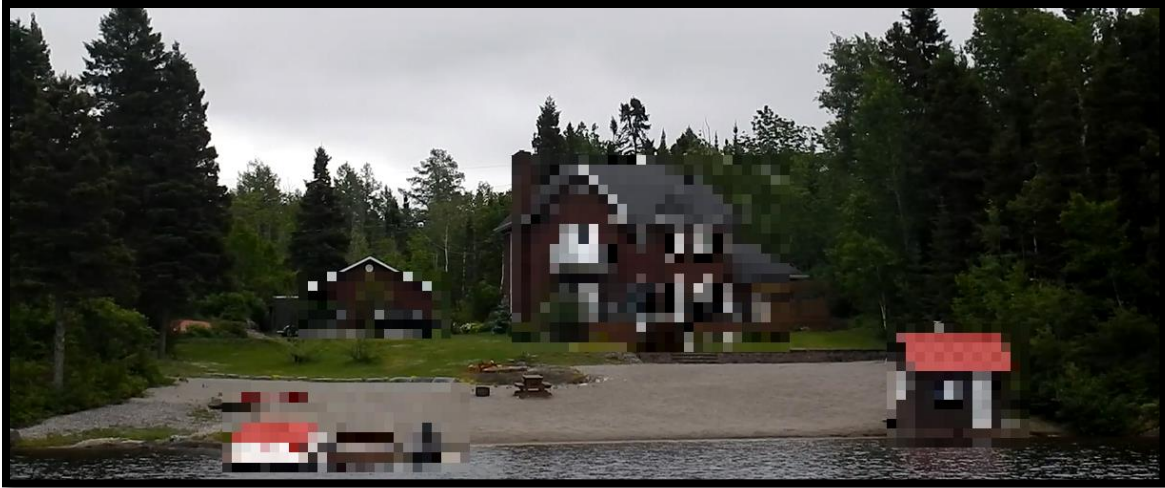
L'on peut donc affirmer qu'il existe un effet anthropique direct sur la qualité des bandes riveraines de la baie Dufour. La présence de bâtiments est en partie responsable de la détérioration de la qualité des bandes riveraines de la baie Dufour. En outre, elle est principalement due aux pratiques riveraines non-adéquates telles que la tonte de gazon dans la bande riveraine, la coupe d'arbres et d'arbustes, la présence de plages artificielles et la forte présence d'infrastructures et d'enrochement (photographie 2).

**Photographie 2** Section de bande riveraine détériorée en terrain bâti

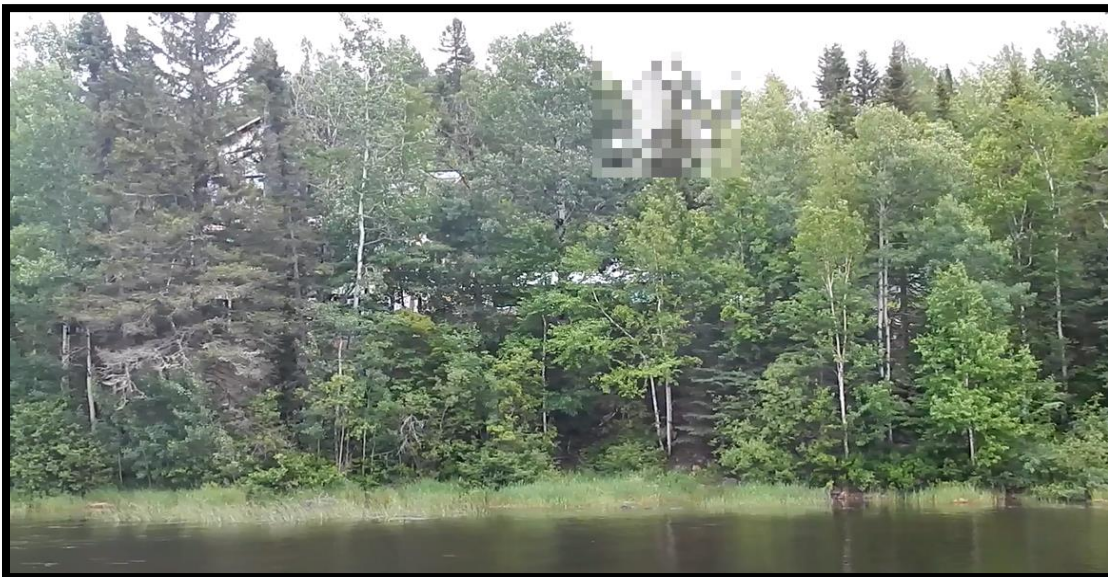
Il existe toutefois certains terrains dont la bande riveraine obtient un indice *Excellent* tout en étant bâtis, c'est-à-dire qu'ils maintiennent une section naturelle très bien conservée (photographie 3). L'aménagement résidentiel n'est donc pas nécessairement incompatible avec la conservation d'une bande riveraine de qualité, capable de remplir ses fonctions essentielles pour la protection de l'eau et de l'environnement riverain. En plus des terrains bâtis appartenant à la classe *Excellent*, d'autres se retrouvent aussi dans les classes *Bon* et *Moyen*, ce qui témoigne d'un effort de certains riverains pour aménager leurs terrains d'une manière qui concorde avec des objectifs de conservation.

**Photographie 3** Section de bande riveraine bien préservée en terrain bâti
