# PORTRAIT DU BASSIN VERSANT DU LAC LABRECQUE

RAPPORT TECHNIQUE PRÉPARÉ POUR  
LA MUNICIPALITÉ DE LABRECQUE ET  
L'ASSOCIATION DES RIVERAINS  
DU LAC LABRECQUE

ORGANISME DE  
BASSIN VERSANT  
DU SAGUENAY

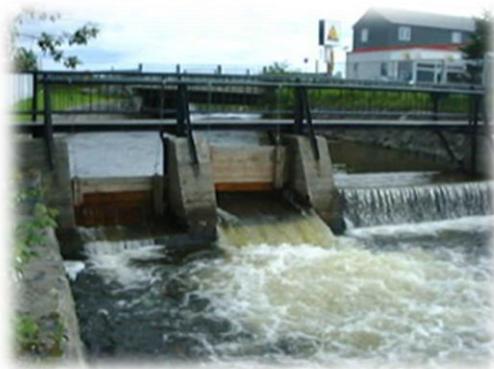
**Photographie 1.** Barrage à l'exutoire du lac Labrecque, municipalité de Labrecque  
(Tirée du CEHQ, 2003)

Un barrage est présent à l'exutoire (décharge) du lac Labrecque depuis 1948 (photographie 1). Il est long de 11,9 mètres et sa hauteur est de 1,9 mètres, avec une chute d'une hauteur de 0,9 mètre. La capacité de retenue de ce barrage est de 3 708 396 m<sup>3</sup> et permet d'assurer des activités récréatives et de villégiature en période d'étiage. Ce barrage appartient à la Municipalité de Labrecque qui en assure également la gestion et l'entretien (CEHQ, 2003).

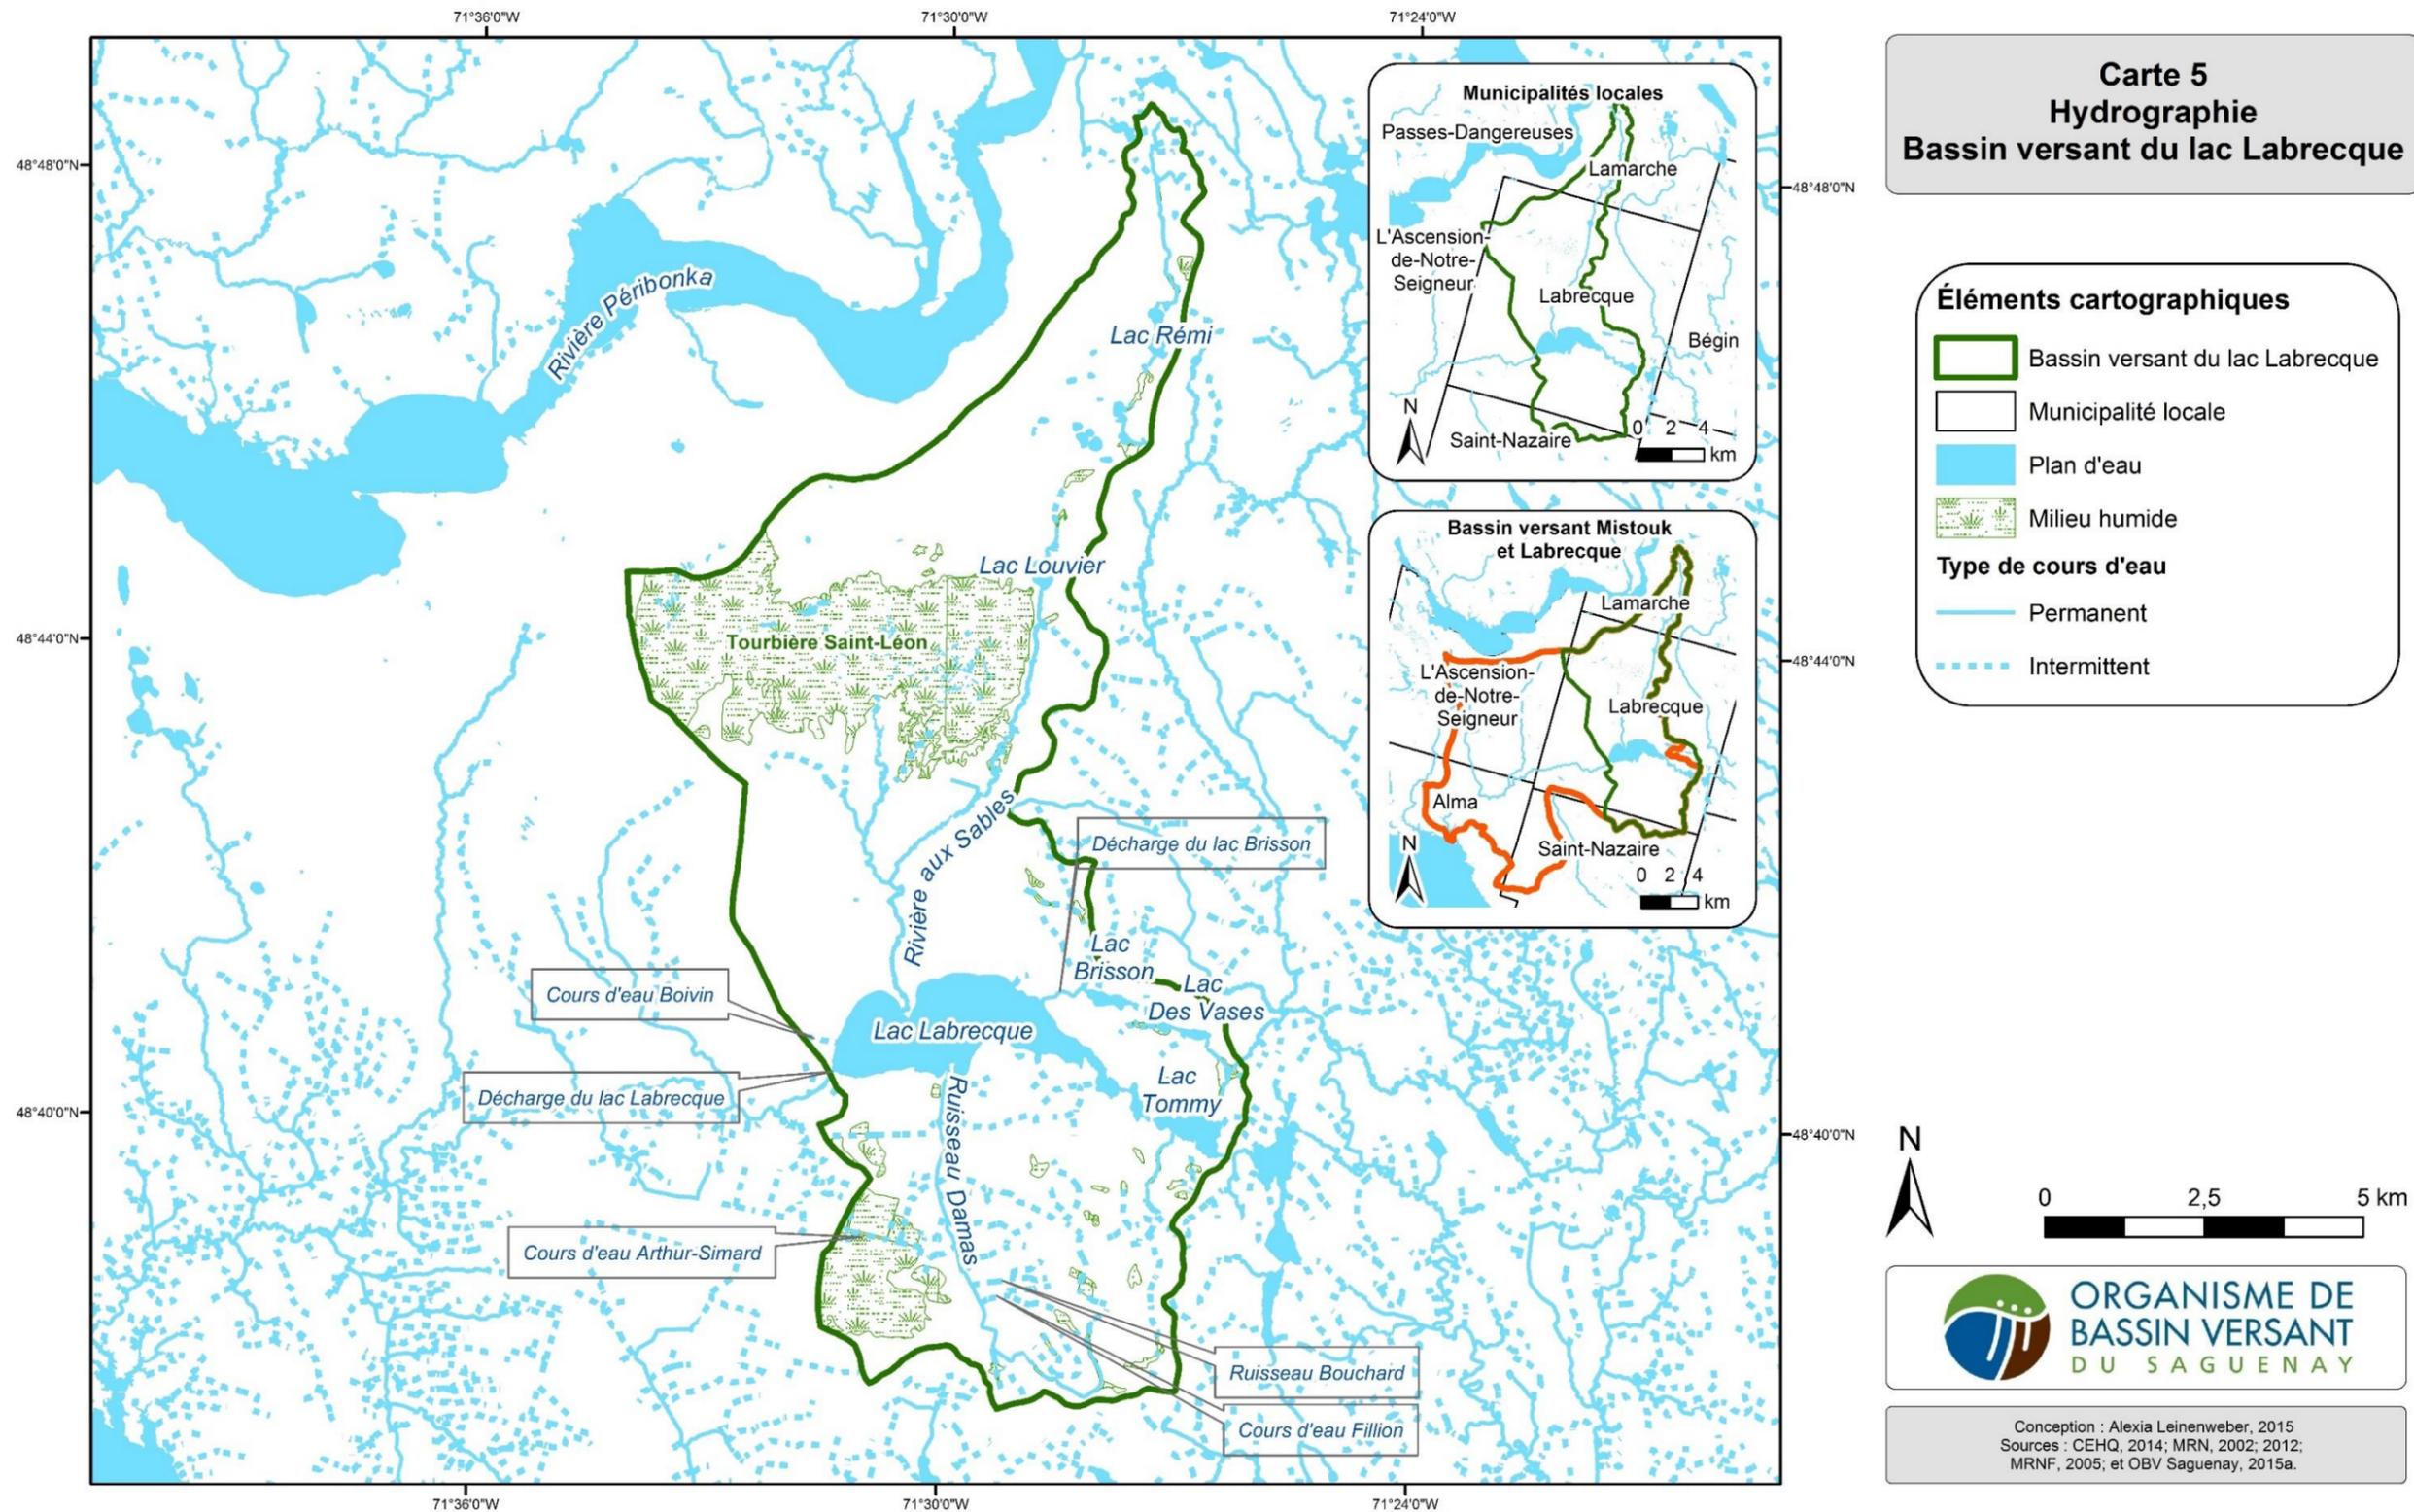
**Carte 5**  
**Hydrographie**  
**Bassin versant du lac Labrecque**

- Bassin versant du lac Labrecque
- Municipalité locale
- Plan d'eau
- Milieu humide

Plusieurs petits milieux humides sont répertoriés sur le bassin versant du lac Labrecque et ils totalisent une superficie de 18,23 km<sup>2</sup> (ou 19,78 % du bassin versant) (MRNF, 2005) (carte 5). La plus grande superficie de milieux humides se situe au nord du bassin versant; il s'agit de la tourbière Saint-Léon. Ensuite, un autre milieu humide, cette fois-ci d'une superficie moyenne, est situé au sud (carte 5).

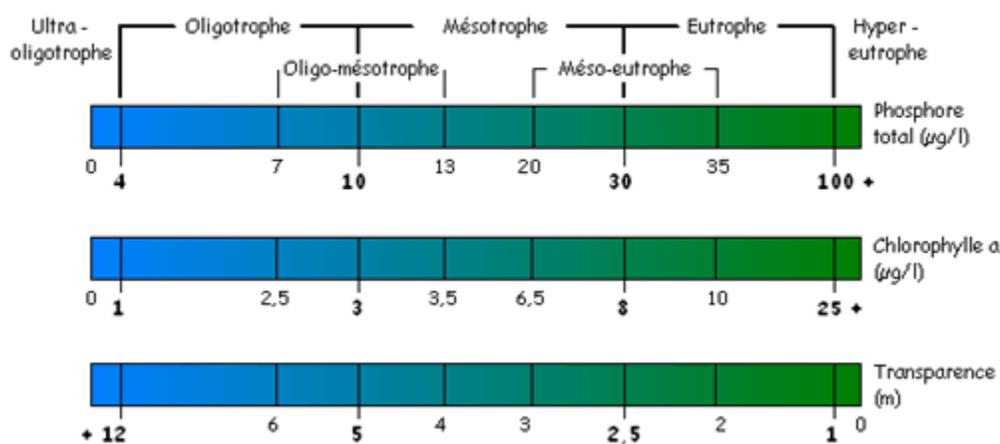
**Figure 1.** Diagramme de classement du niveau trophique des lacs

Il existe différents stades au vieillissement d'un plan d'eau (figure 1). Le stade de vieillissement le moins avancé pour un lac est le stade oligotrophe, soit une eau peu enrichie d'éléments nutritifs. Vient ensuite le stade mésotrophe, soit une eau moyennement enrichie, et finalement, le stade eutrophe qui est caractérisé par une eau très enrichie en nutriments. Les stades oligo-mésotrophe et méso-eutrophe sont des stades intermédiaires. L'analyse des paramètres physico-chimiques donne un indice du stade de vieillissement d'un lac (MDDELCC, 2015b).

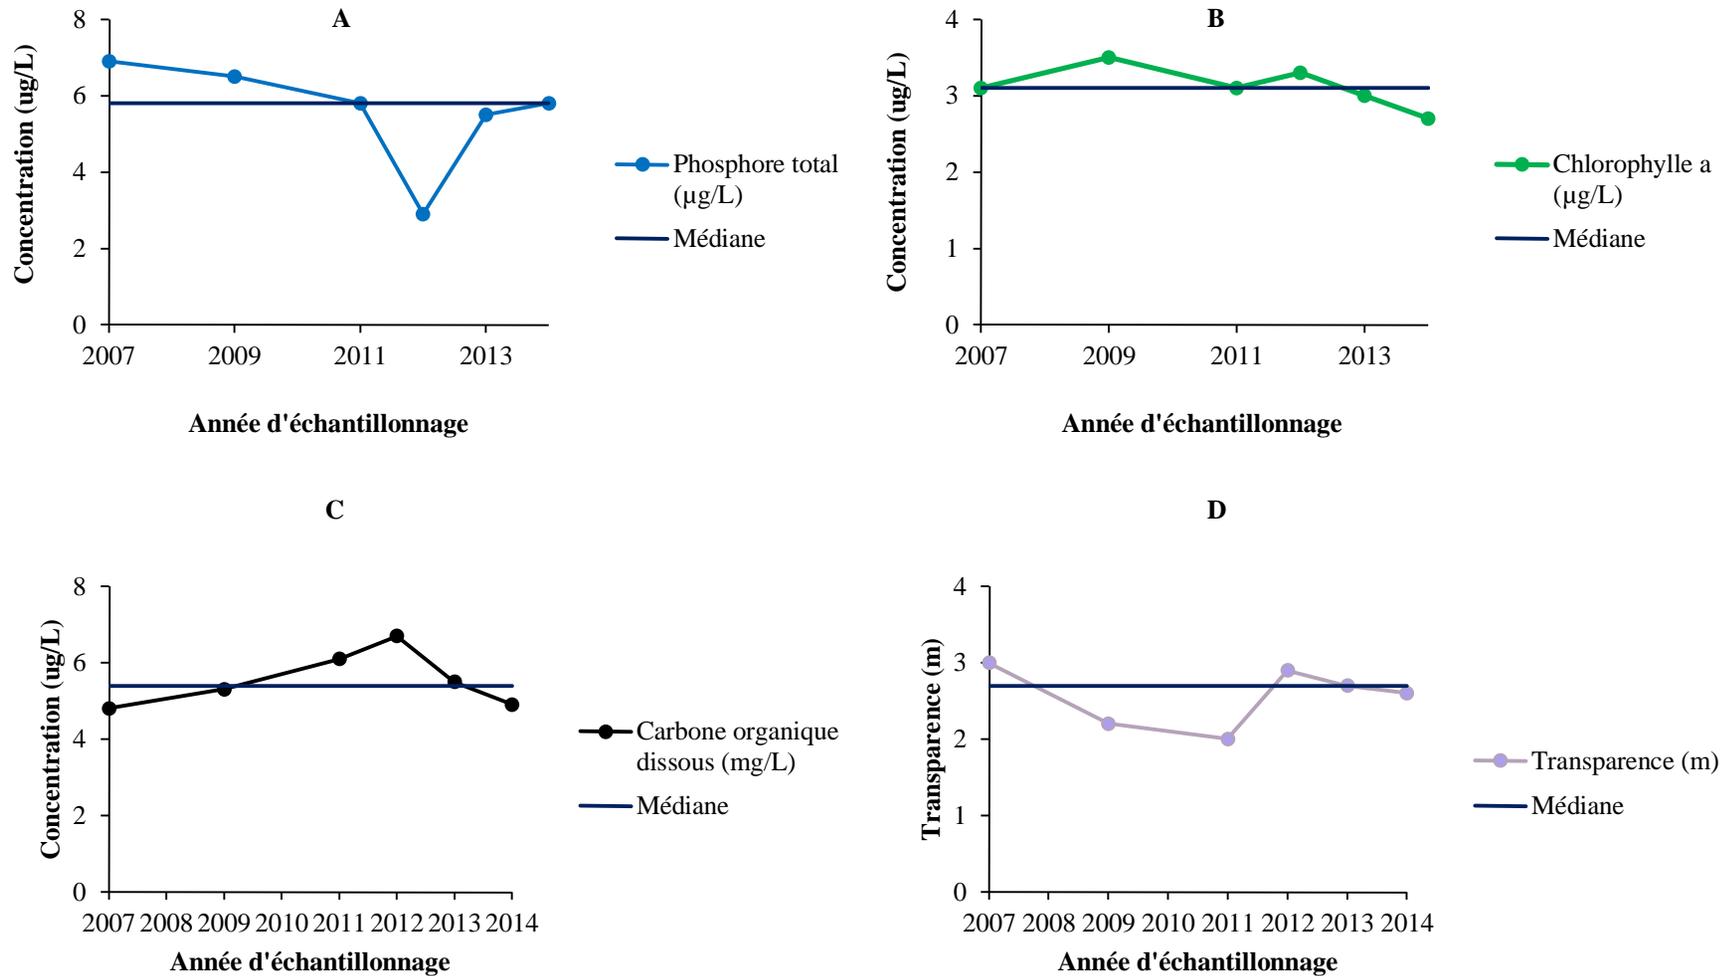
**Figure 2.** Moyenne estivale et médiane des concentrations de phosphore total (A), de chlorophylle *a* (B) et du carbone organique dissous (C) et de la transparence (D) au lac Labrecque, 2007 à 2014

Pour le lac Labrecque, la faible concentration en phosphore total traduit une eau oligotrophe peu enrichie en éléments nutritifs. La concentration en chlorophylle *a* révèle que la biomasse d'algues microscopiques en suspension est légèrement élevée et décrit le milieu comme étant oligo-mésotrophe. La teneur en carbone organique dissous indique que l'eau est colorée et peut avoir un impact sur la transparence de l'eau. Puis, la transparence de l'eau caractérise un milieu trouble et situe le lac dans la catégorie méso-eutrophe (MDDEP, 2007a; 2009a; 2011a; MDDEFP 2012a; 2013a; et MDDELCC, 2014a).

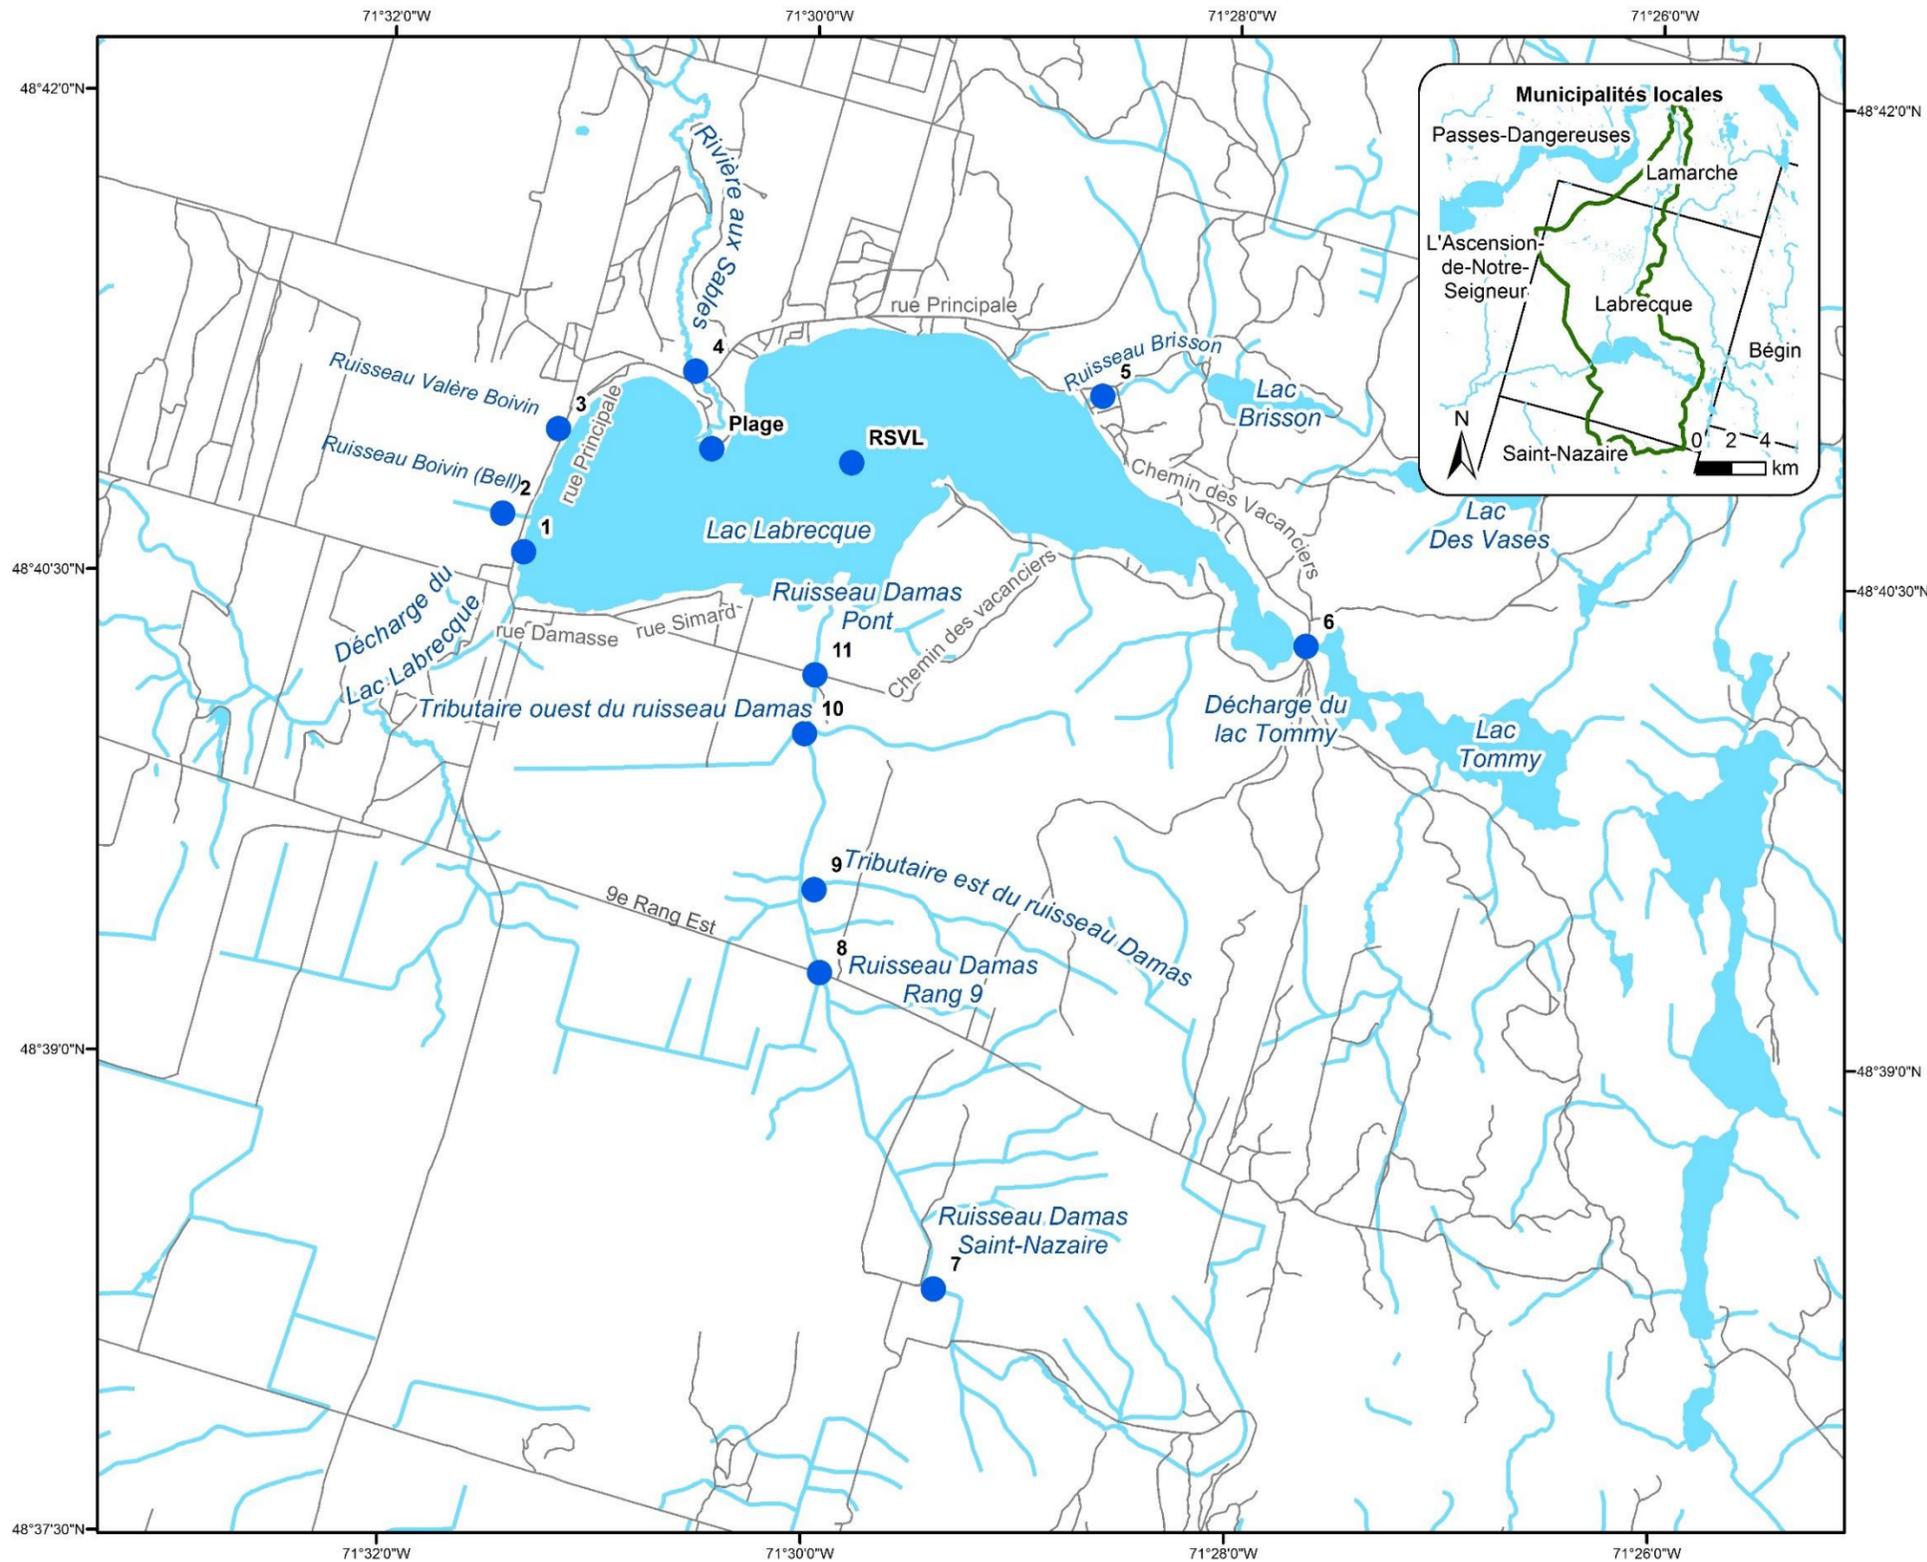
**Carte 8**  
**Stations d'échantillonnage du**  
**bassin versant du lac Labrecque**

Ce sont quatre stations qui ont été échantillonnées en 2013, soit le ruisseau Damas au rang 9 (station 8), le ruisseau Damas au pont (station 11), le ruisseau Boivin (Bell) (station 2) et le ruisseau Brisson (station 5) (carte 8). Les valeurs mesurées de chlorophylle *a* à ces quatre stations se situaient entre 0,3 et 1,92 µg/L, soit dans la plage de variation habituelle. Ces quatre stations présentaient des résultats semblables se situant dans les variations habituelles ; il n'y avait donc pas de production algale excessive en 2013 dans ces cours d'eau au moment de la prise des échantillons d'eau analysés.

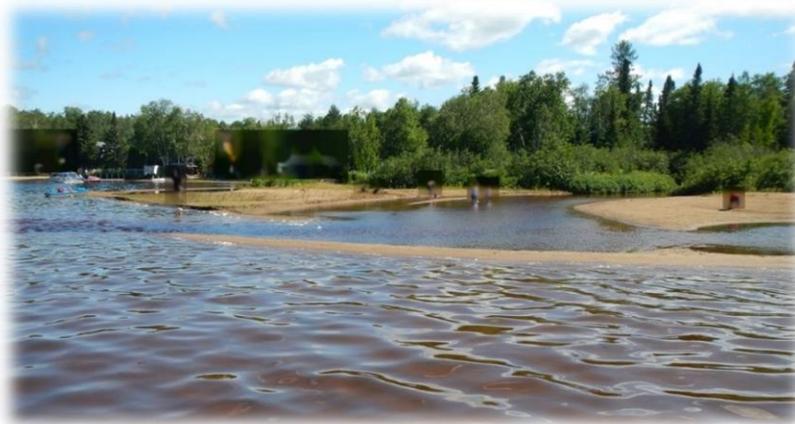
**Photographie 2.** Accumulation de sédiments à l'embouchure de la rivière aux Sables au lac Labrecque, 2015

Aussi, le long de la rivière aux Sables, on retrouve un type de sol sableux (carte 2). Les sédiments sont transportés par la rivière aux Sables et forment un panache de sédiments à l'embouchure de cette rivière (photographie 2 et carte 9). Ce phénomène naturel contribue à l'enrichissement en éléments nutritifs du lac Labrecque. De futurs échantillonnages des MES dans ce cours d'eau permettraient d'évaluer si cet apport est important sur la base annuelle.

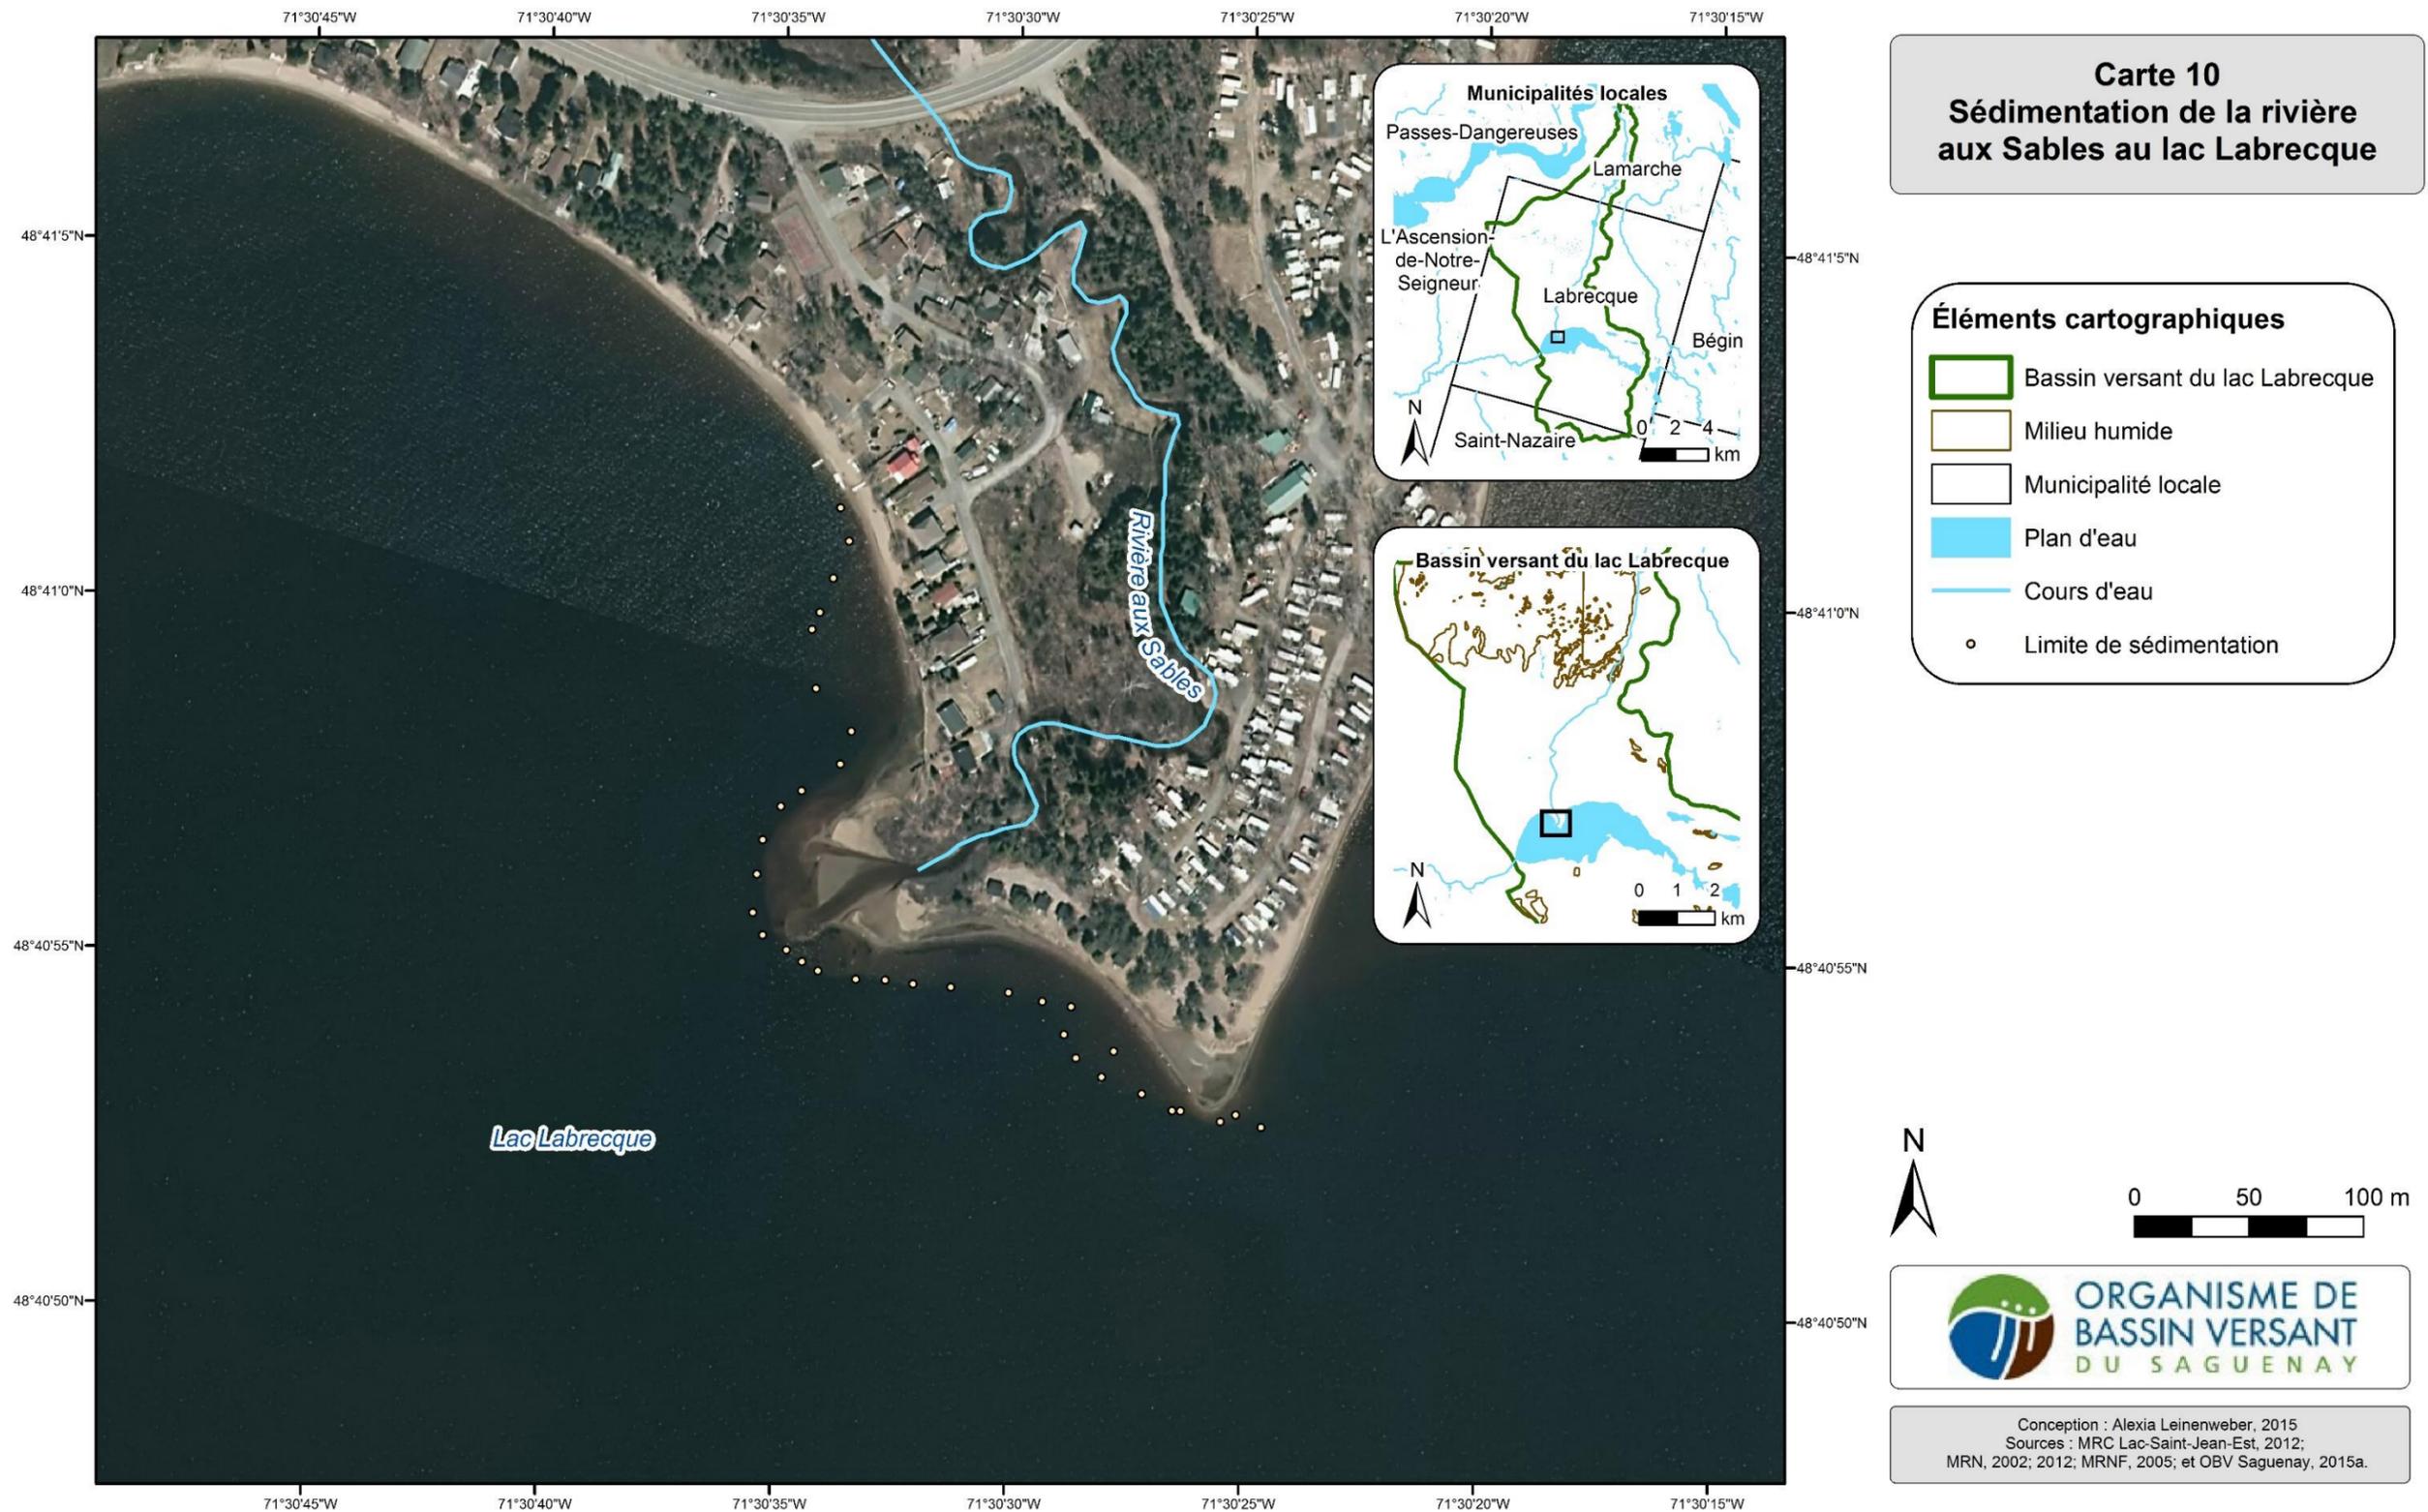
**Carte 10**  
**Sédimentation de la rivière**  
**aux Sables au lac Labrecque**

- Bassin versant du lac Labrecque
- Milieu humide
- Municipalité locale
- Plan d'eau
- Cours d'eau
- o Limite de sédimentation

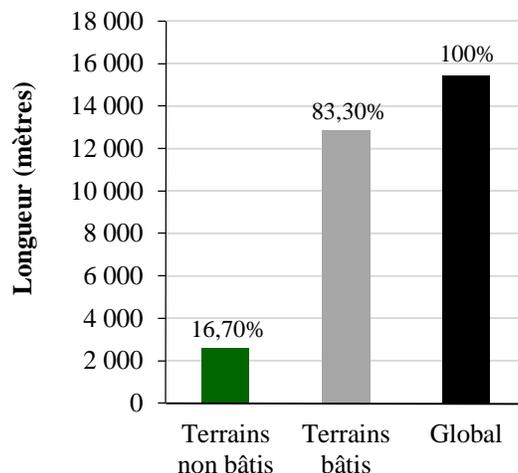
**Figure 3.** Longueur et proportion des bandes riveraines en terrains non bâtis *versus* en terrains bâtis au lac Labrecque, 2015

Une correction des délimitations de la bande riveraine a occasionné une légère différence entre la longueur de bande riveraine caractérisée sur une profondeur de 15 mètres *versus* les caractérisations sur 5 et 10 mètres. Pour les profondeurs de 5 et 10 mètres, ce sont 15 439,90 mètres qui ont été caractérisés dont 12 857,87 en terrains bâtis.

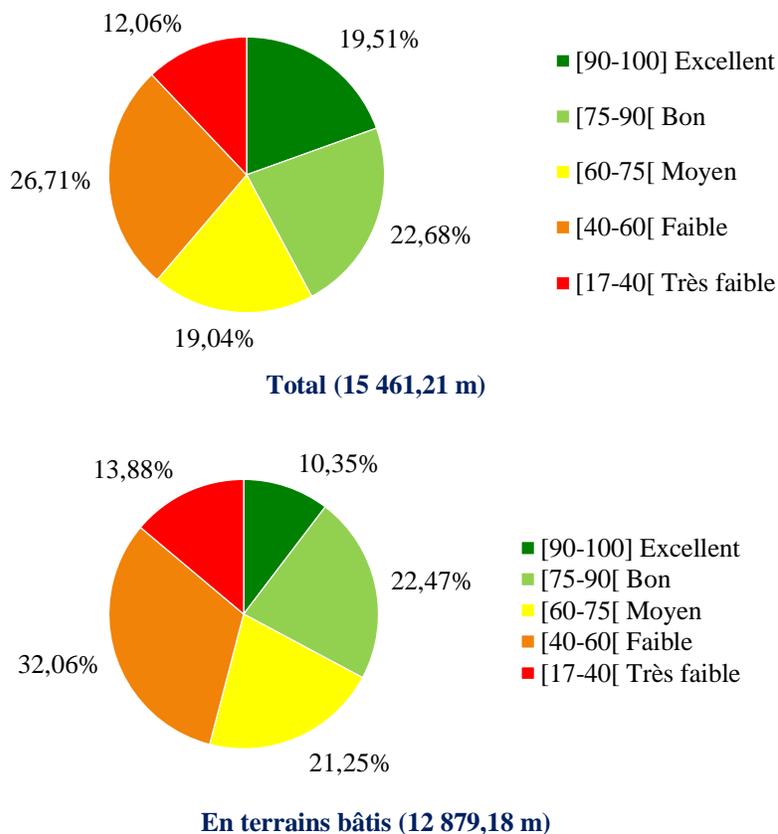
**Figure 4.** Proportion des classes de l'IQBR (15 mètres) au niveau global *versus* en terrains bâtis au lac Labrecque, 2015 (Tirée de l'OBV Saguenay, 2016)

En premier lieu, on constate que les valeurs des classes « Faible » et « Très faible » sont presque les mêmes entre les bandes riveraines totales et les bandes riveraines en terrains bâtis. Cela s'explique aisément puisque la présence humaine sur les terrains bâtis, soit tout terrain comprenant au moins une bâtisse, a souvent pour effet de diminuer la qualité de la bande riveraine à cause des activités humaines. De ce fait, en terrains bâtis, la proportion de bandes riveraines de meilleures classes de qualités (« Excellent » et « Bon ») diminue.

En terrains bâtis, on observe à peu près la même tendance. Effectivement, les bandes riveraines de classe « Faible » représente la plus grande proportion des bandes riveraines en terrains bâtis avec 32,06 %. Ensuite, viennent celles ayant un indice « Bon » et « Moyen » (22,47 % et 21,25 % respectivement). Finalement, celles ayant un indice « Très Faible » et « Excellent » sont en plus faible proportion (13,88 % et 10,35 %). On constate alors que la proportion de bandes riveraines de classe « Excellent » qualité passe de 19,51 % à seulement 10,35 % pour les terrains bâtis.

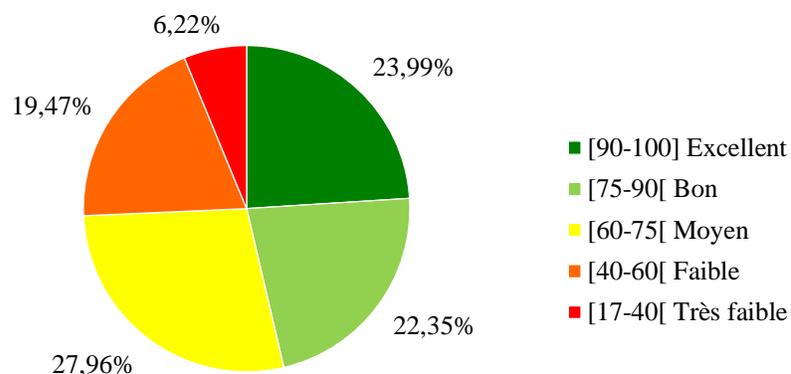
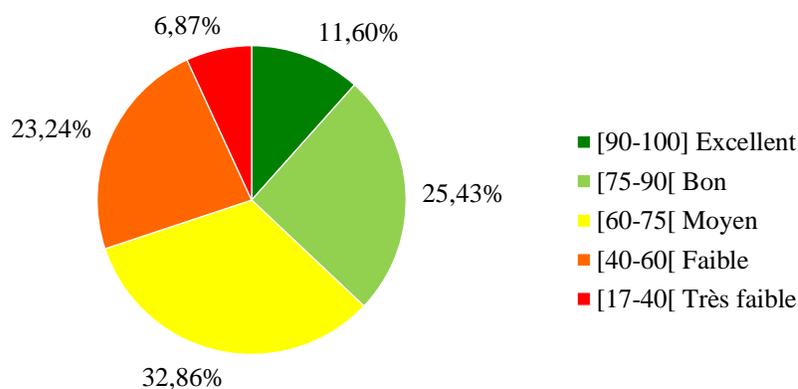
**Figure 5.** Proportion des classes de l'IQBR (10 mètres) au niveau global *versus* en terrains bâtis au lac Labrecque, 2015 (Tirée de l'OBV Saguenay, 2016)

« Faible » suivent ensuite avec respectivement 23,99 %, 22,35 % et 19,47 %. Finalement, celles ayant un indice « Très Faible » représentent une proportion plus faible (6,22 %).

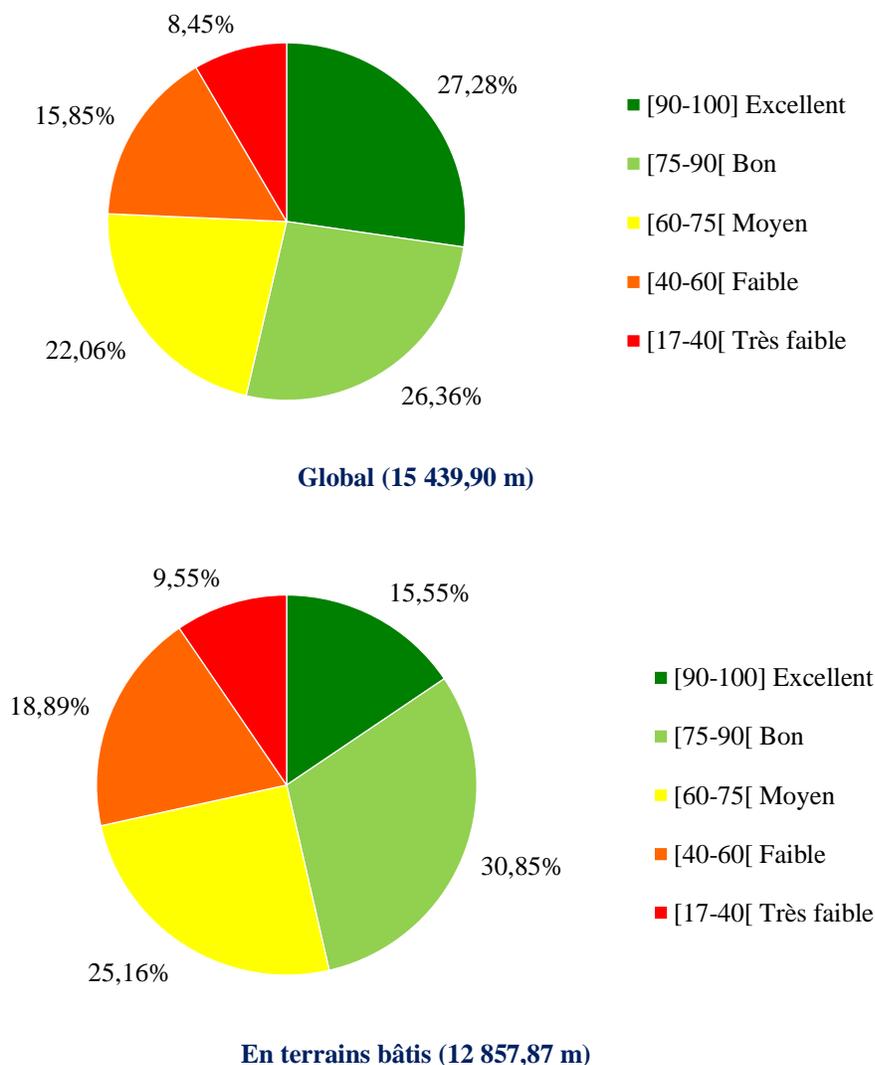
**Figure 6.** Proportion des classes de l’IQBR (5 mètres) au niveau global *versus* en terrains bâtis au lac Labrecque, 2015 (Tirée de l’OBV Saguenay, 2016)

Pour l'ensemble des bandes riveraines sur une profondeur de 5 mètres, les bandes riveraines se trouvant en plus grande proportion sont celles ayant un indice « Excellent » (27,28 %). Les bandes riveraines ayant des classes d'IQBR « Bon », « Moyen » et « Faible » suivent ensuite (26,36 %, 22,06 % et 15,85% respectivement). Finalement, celles ayant un indice « Très Faible » représentent une proportion plus faible (8,45 %).

En terrains bâtis, les bandes riveraines de classe « Bon » représente la plus grande proportion des bandes riveraines avec 30,85 %. Ensuite, viennent celles ayant un indice « Moyen » et « Faible » (25,16 % et 18,89 % respectivement). Finalement, celles ayant un indice « Excellent » et « Très Faible » sont en plus faible proportion (15,55 % et 9,55%). Il est possible de constater que la proportion de bandes riveraines de classe « Excellent » passe de 27,28 % à 15,55 % pour les terrains bâtis lorsque l’on étudie la caractérisation des bandes riveraines faites sur 5 mètres.

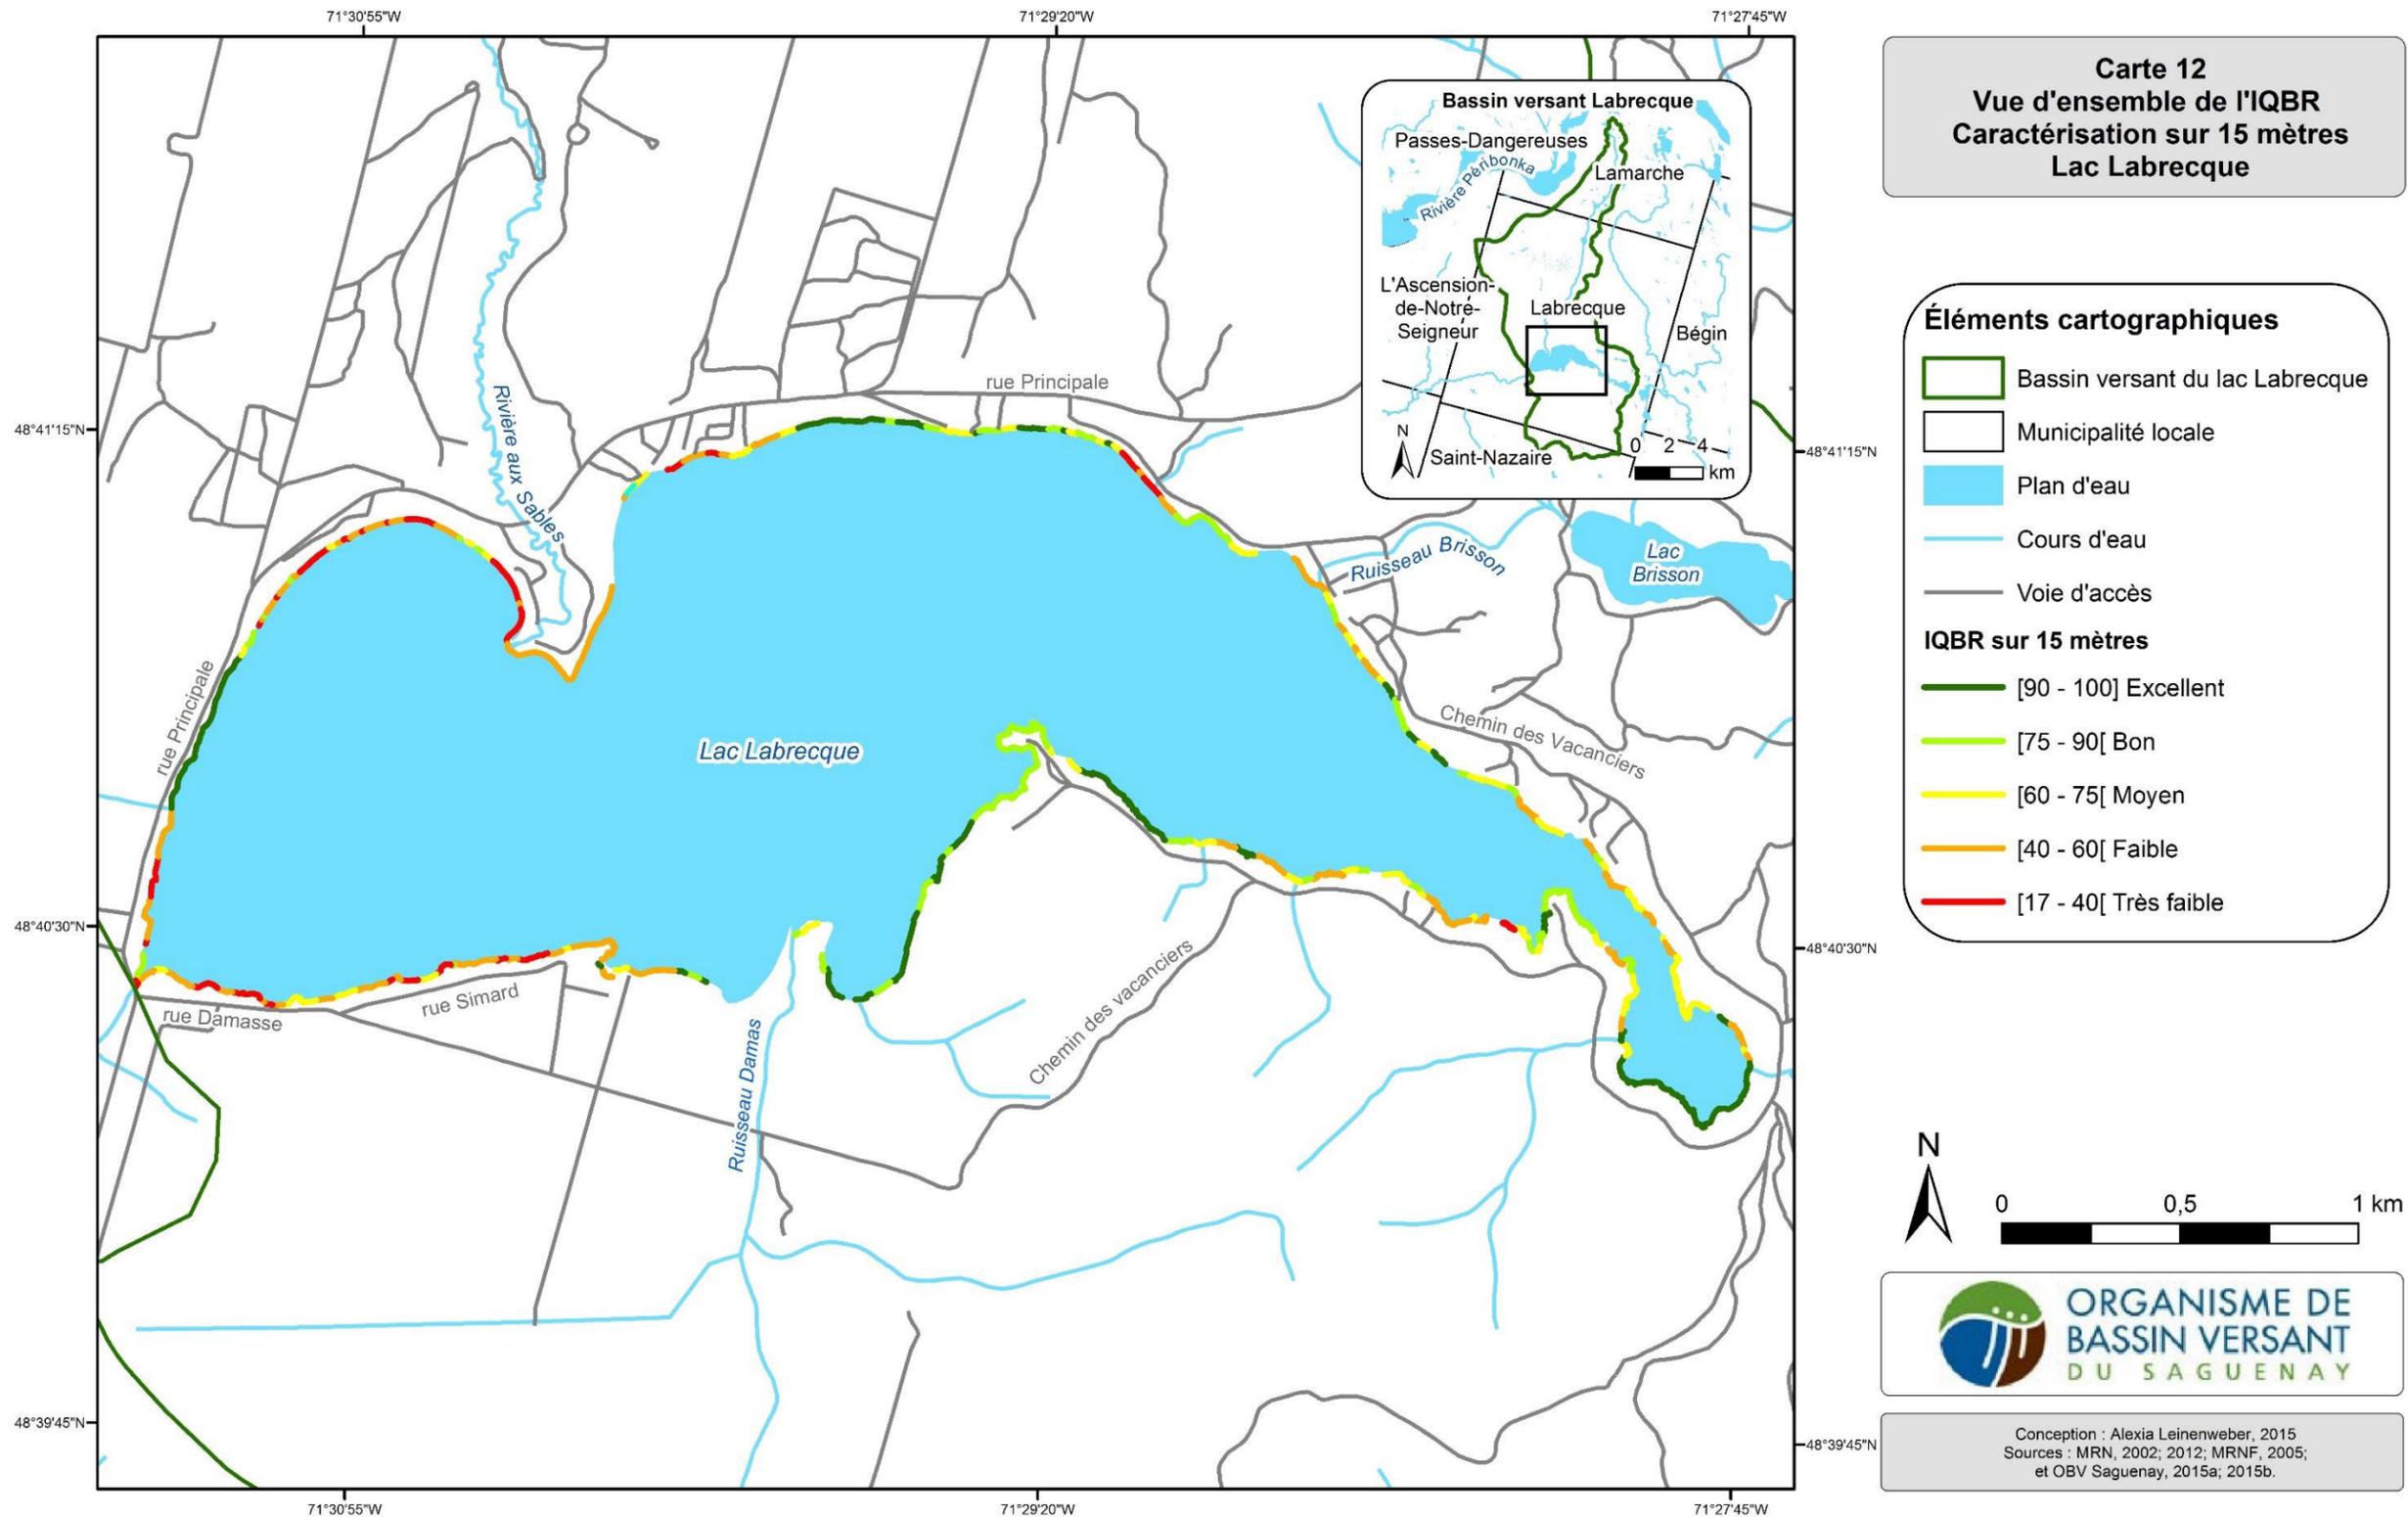
**Carte 12**  
**Vue d'ensemble de l'IQBR**  
**Caractérisation sur 15 mètres**  
**Lac Labrecque**

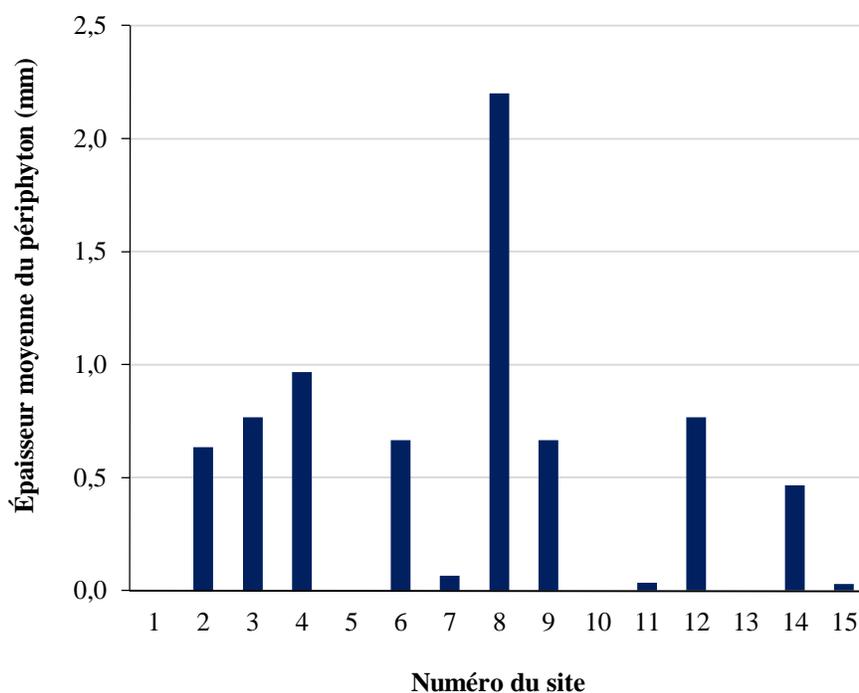
**Figure 7.** Épaisseur moyenne du périphyton aux sites de suivi au lac Labrecque, 2015  
(Tirée de l'OBV Saguenay, 2015c)

Pour l'ensemble du lac Labrecque, l'épaisseur moyenne du périphyton aux sites de suivi est de 0,48 mm. L'épaisseur minimale observée a été de 0,0 mm et celle maximale, de 5,0 mm (OBV Saguenay, 2015c).

La figure 5 présente l'épaisseur moyenne du périphyton aux sites de suivi au lac Labrecque. Le site numéro 8 possède l'épaisseur moyenne du périphyton la plus élevée, soit de 2,2 mm, tandis que les autres sites varient d'une épaisseur moyenne allant de 0,0 mm à 0,8 mm (OBV Saguenay, 2015c). Les roches des sites numéro 1, 5, 10, et 13 ont une valeur de « 0,0 » comme épaisseur de périphyton.

Le site numéro 8 possède l'épaisseur moyenne du périphyton la plus élevée. Ce site est situé dans une baie à l'est du lac, près de la décharge du lac Tommy. Le lac Tommy est très peu habité et son bassin versant ne contient pas de cultures agricoles à proximité. Cependant, des barrages de castors sont présents en amont de ses tributaires, ce qui pourrait contribuer à l'enrichissement de l'eau en éléments nutritifs. Ajoutons également que la configuration de la baie du lac Labrecque où se situe le site numéro 8 fait en sorte que cette
