**RAPPORT TECHNIQUE PRÉPARÉ POUR LA MUNICIPALITÉ DE LABRECQUE ET
L'ASSOCIATION DES RIVERAINS DU LAC LABRECQUE**

**SUIVI DU PÉRIPHYTON
LAC LABRECQUE 2015-2017**

Le présent document constitue le rapport technique de suivi du périphyton du lac Labrecque.

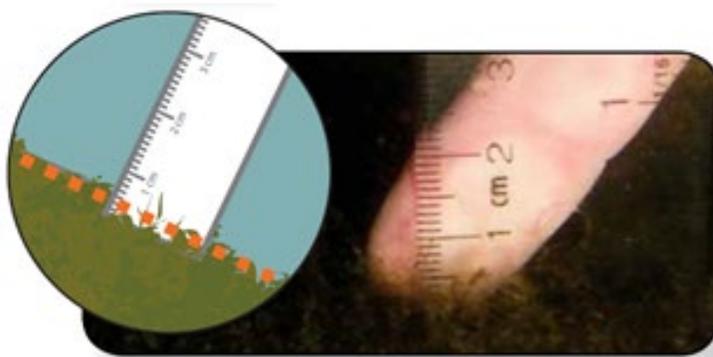
Figure 1 Représentation de la méthode de mesure du périphyton à l'aide d'une règle graduée perpendiculairement à la surface d'une roche – tiré de MDDEP, CRE Laurentides et GRIL, 2012a

Tout d'abord, l'épaisseur (en millimètres) du périphyton a été mesurée à l'aide d'une règle graduée sur les roches de 15 sites de suivi différents (figure 1). Les sites étaient distribués sur le pourtour du lac, dans la zone du littoral, d'une profondeur d'eau de 0,3 à 1,0 m. Les sites de suivi mesuraient entre 10 et 20 mètres de long (figure 2).

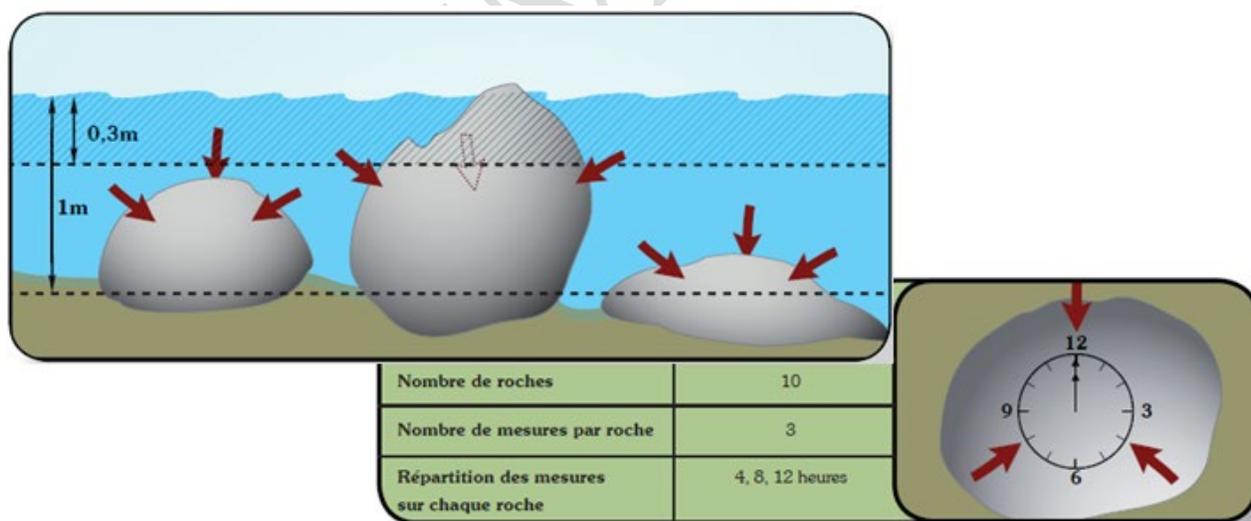
Figure 3 Représentation de la répartition des mesures de périphyton sur les roches – tiré de MDDEP, CRE Laurentides et GRIL, 2012a.

À chaque site de suivi, 30 mesures d'épaisseur de périphyton ont été récoltées sur des roches de plus de 10 centimètres de diamètre, soit trois mesures par roche, sur 10 roches différentes. Les mesures sur chacune des roches ont été réparties uniformément à 4, 8 et 12 heures (figure 3). Une lecture de 0 mm est une donnée possible et elle est prise en considération dans le suivi.

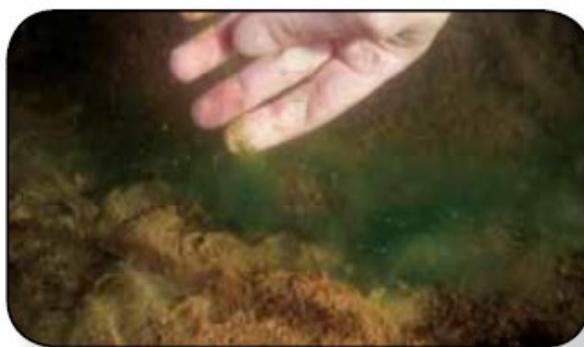
Photographie 1 Exemple de tapis-film et de filaments de couleurs et de longueurs variées – tiré de MDDEP, CRE Laurentides et GRIL, 2012a

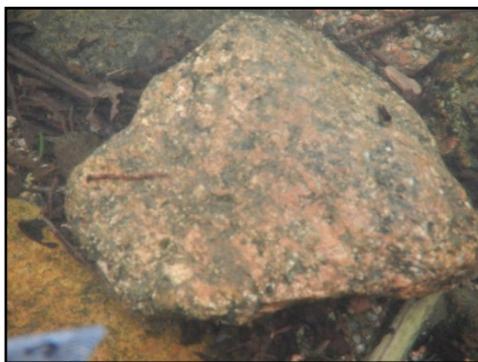
Photographie 2 Exemple de recouvrement du tapis-film de 0,0% et d'une épaisseur de 0,0 mm, été 2015 (site 15)

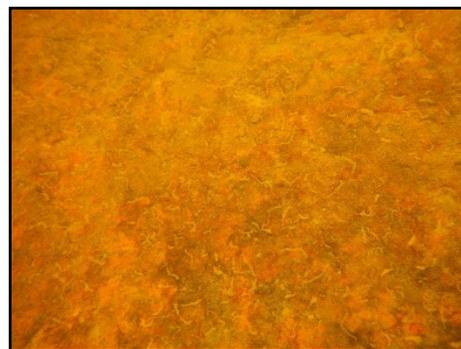
Photographie 3 Exemple de recouvrement du tapis-film de > 0 à 25 % et d'une épaisseur de 0,0 mm, été 2015 – (brun dominant et vert secondaire) (site 13)

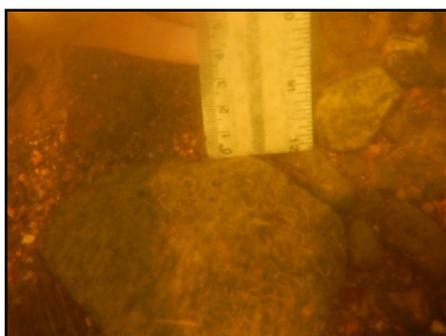
Photographie 4 Exemple de recouvrement du tapis-film brun de >25 à 50% et d'une épaisseur de 0,0 mm, été 2015 (site 1)

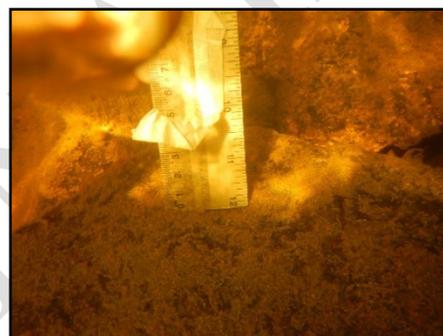
Photographie 5 Exemple de recouvrement du tapis-film brun de >75 à 100% avec des filaments (brun dominant et vert secondaire) d'une longueur maximale de 5,0 mm et recouvert à 10%, été 2015 (site 6)

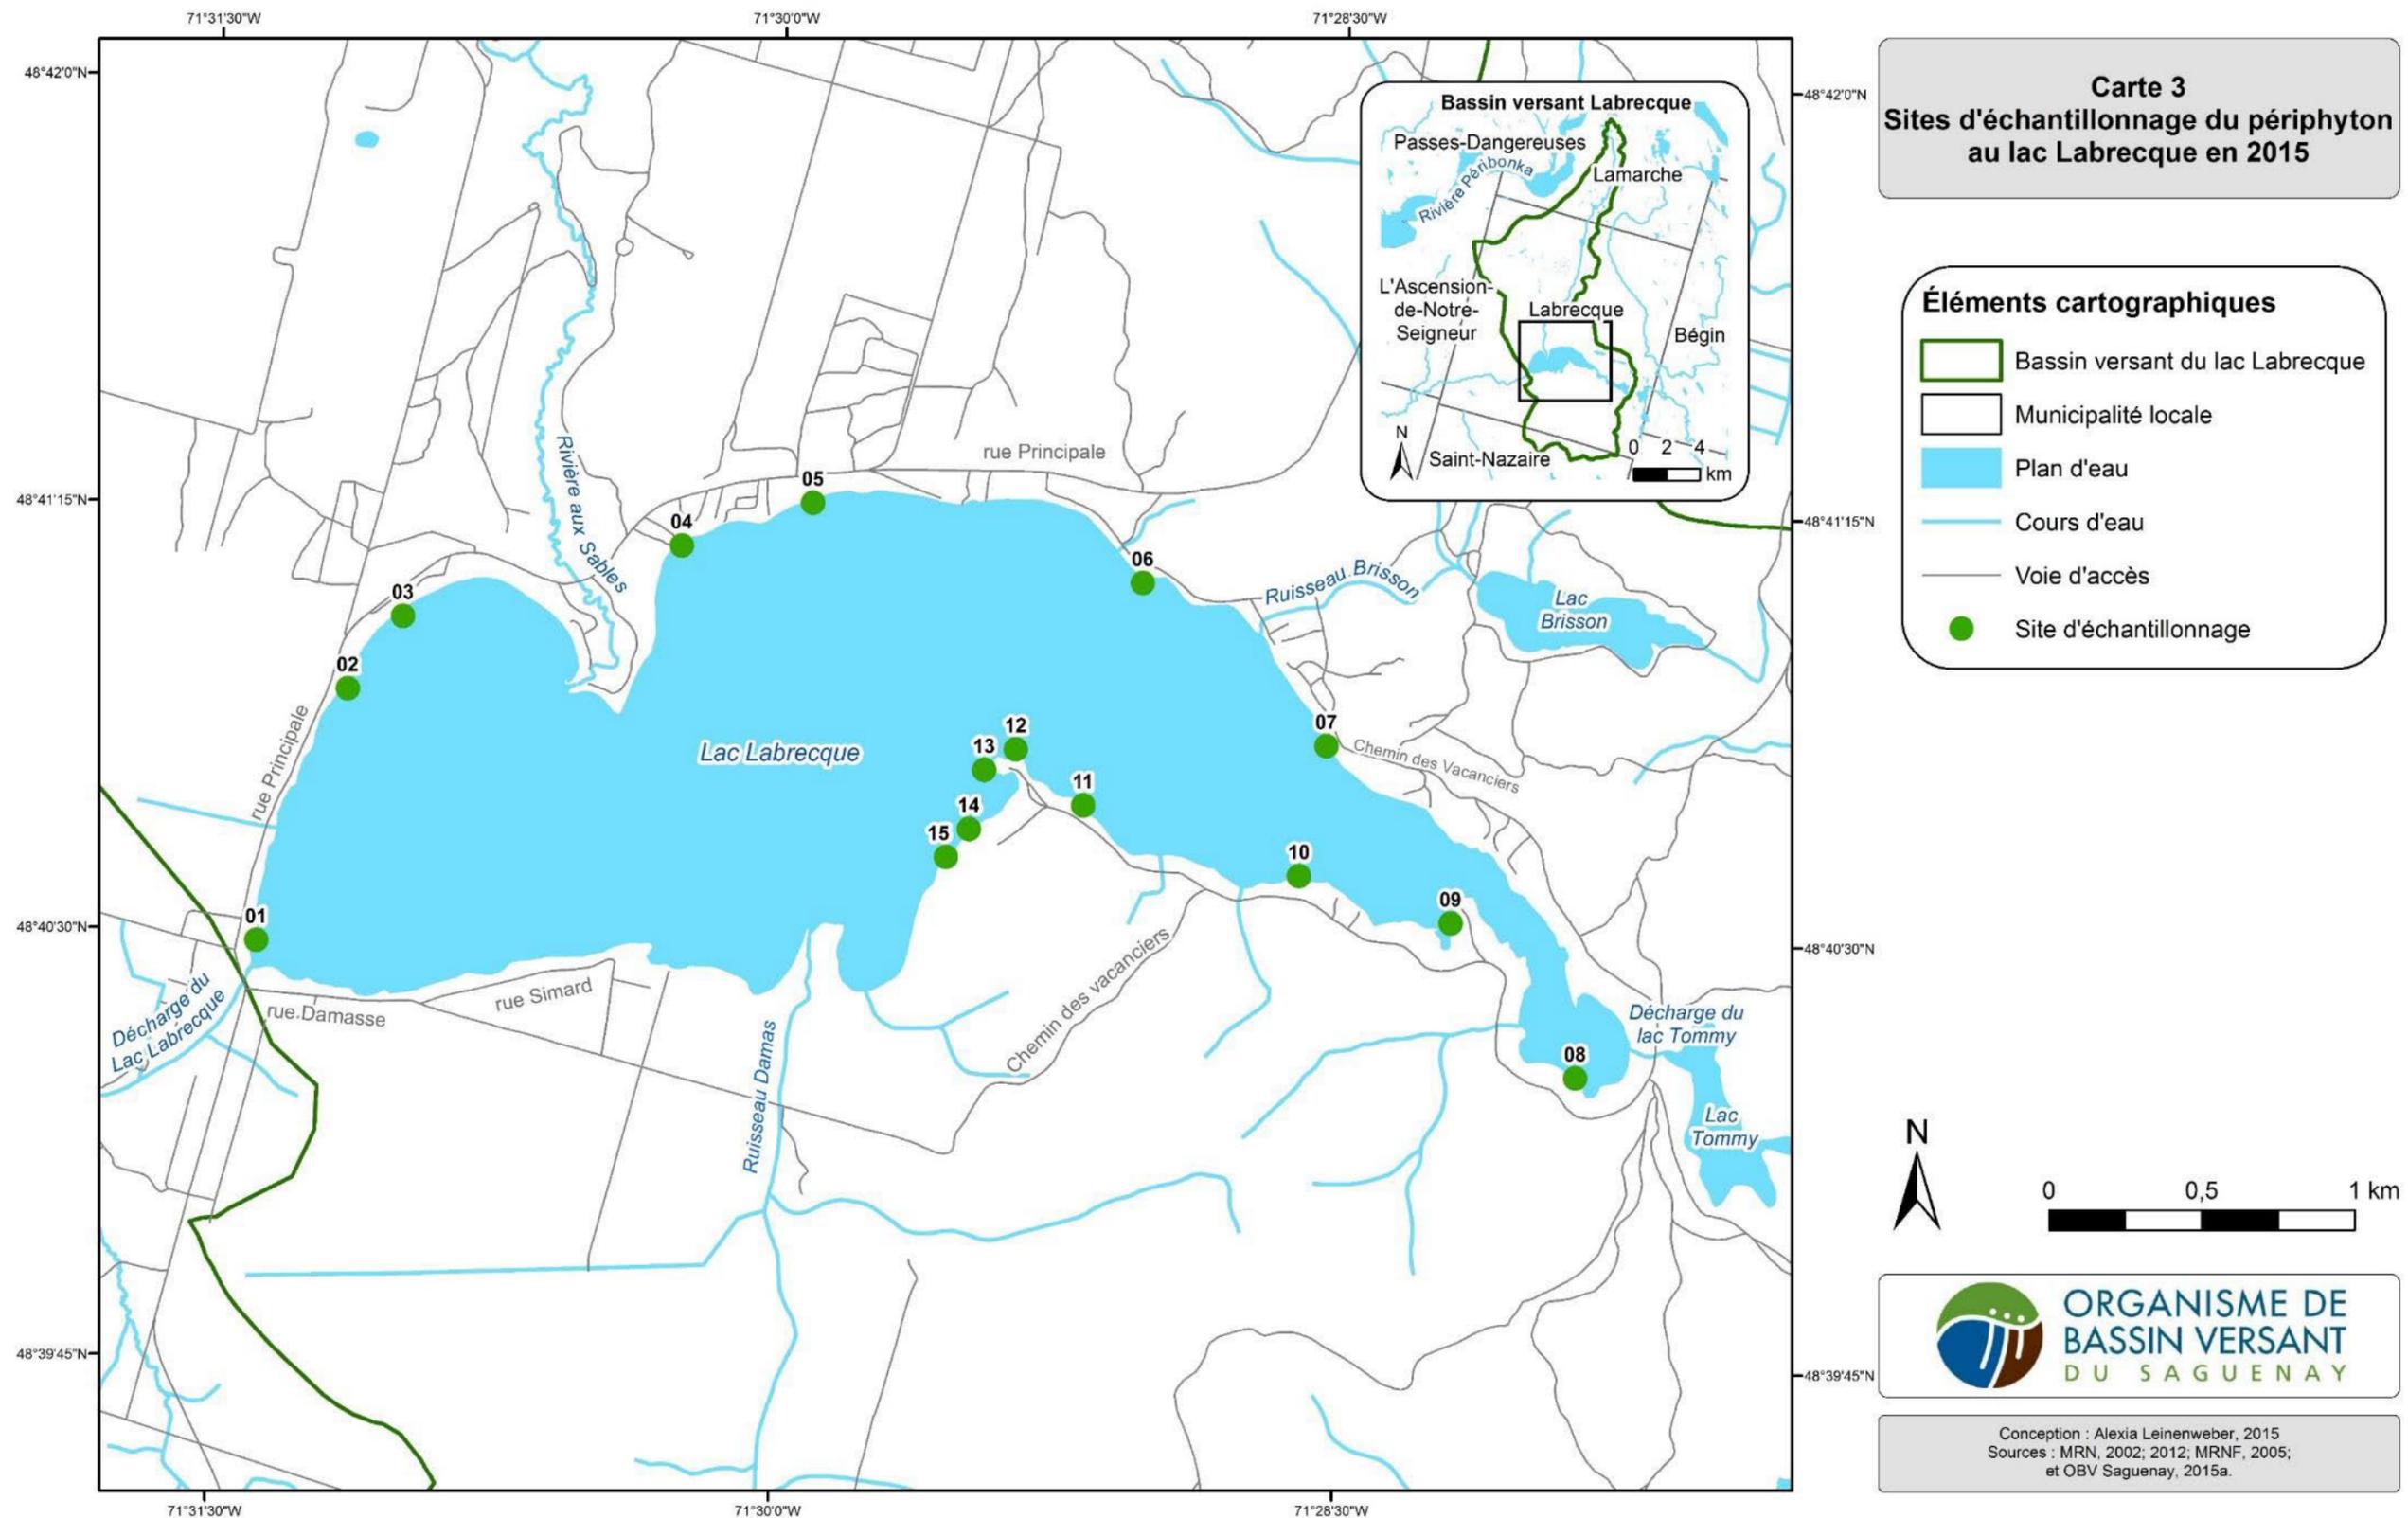
La carte 3 permet de visualiser la répartition des sites d'échantillonnages au lac Labrecque. Le protocole proposé par le ministère nécessitait 12 à 20 sites pour une superficie de lac de 2 km² ou plus afin de couvrir le plus possible le pourtour du lac. En raison de contraintes imposées par les caractéristiques du lac, il a été possible d'établir 15 sites relativement bien répartis. La numérotation des sites débute à la décharge du lac Labrecque et suit un sens horaire jusqu'au dernier site. Il a été difficile de trouver des sites appropriés dans la portion ouest du lac étant donné que le lit du lac est très sablonneux et comprend très peu de roches. Au contraire, les roches sont abondantes dans la portion est du lac.

Le site 4 est situé au nord du lac (voir carte 3) et les causes possibles de la forte abondance du périphyton quant à son emplacement géographique pourraient être la proximité de rives ayant un indice de qualité de bande riveraine faible (OBV Saguenay, 2015c), de plages subissant de l'érosion, de ruissellement de l'eau sur les routes et d'installations septiques défectueuses ou non conformes. Quant au site 1, il se situe près de la décharge du lac Labrecque (voir carte 3). Les causes possibles de l'abondance du périphyton à ce site pourraient être la proximité de rives ayant un indice de qualité de bande riveraine très faible, faible et moyen (OBV Saguenay, 2015c), de

ruissellement sur les routes et d'installations septiques défectueuses ou non conformes. Le site 8 est situé dans une baie à l'est du lac, près de la décharge du lac Tommy. Cette baie est protégée contre les vagues et le vent, ce qui réduit la circulation de l'eau. Les causes possibles de l'abondance du périphyton pourraient être des nutriments emprisonnés dans la baie et des nutriments provenant de barrages de castors dans la décharge du lac Tommy (MRNF, 2005).

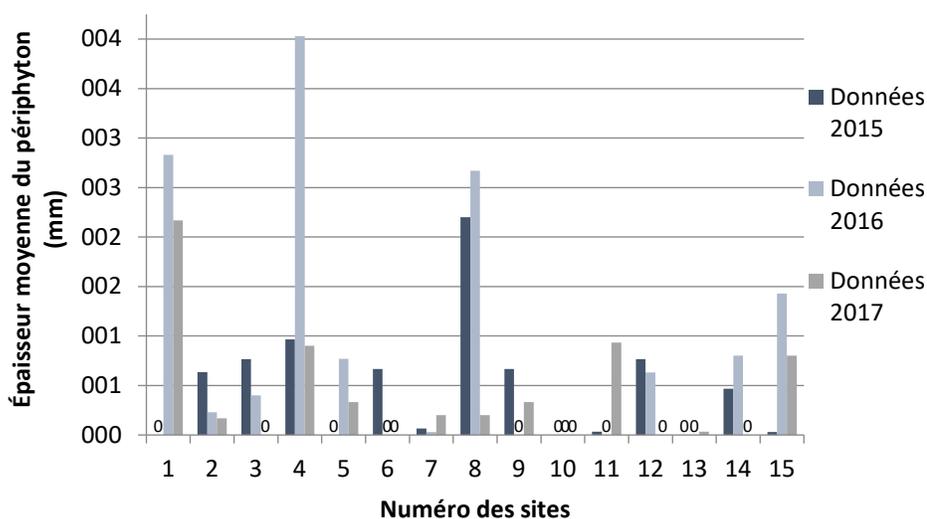
Figure 4 Épaisseur moyenne du tapis-film de périphyton aux 15 sites d'échantillonnage au lac Labrecque de 2015 à 2017

En 2015, l'épaisseur moyenne du tapis-film de périphyton la plus élevée était celle du site 8, soit de 2,20 mm tandis que les épaisseurs moyennes aux autres sites variaient de 0 mm à 0,97 mm. Les épaisseurs moyennes des sites numéro 1, 5, 10, et 13 étaient de 0 mm. L'épaisseur médiane la plus élevée était de 2,00 mm et a aussi été retrouvée au site 8.

La figure 4 présente les épaisseurs moyennes du périphyton (en millimètres) aux 15 sites d'échantillonnage au lac Labrecque. Cette figure permet la comparaison entre les valeurs des différentes années du suivi. Il est possible d'observer que l'épaisseur moyenne de périphyton la plus élevée n'est pas observée au même site au cours des années 2015 à 2017. En effet, les épaisseurs moyennes les plus élevées ont été retrouvées aux sites 8, 4 et 1. Par contre, en considérant les trois années, ces trois sites se démarquent par leurs épaisseurs moyennes par rapport aux autres sites.

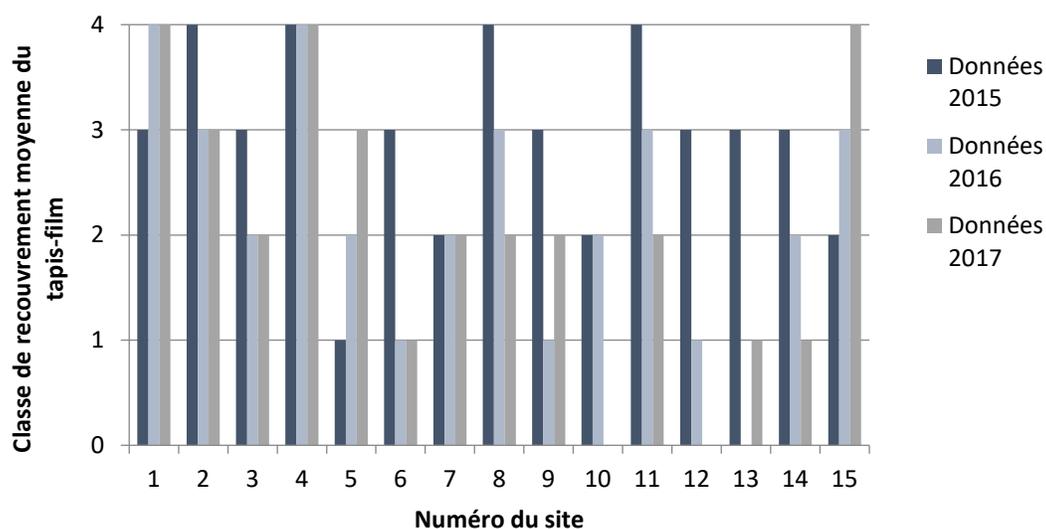
Figure 5 Classe de recouvrement moyenne du tapis-film aux 15 sites d'échantillonnage du périphyton au lac Labrecque pour les trois années du suivi

La figure 5 présente les classes de recouvrement moyennes du tapis-film des 15 sites d'échantillonnage du lac Labrecque de 2015 à 2017. Les données présentées proviennent du tableau 7 et permettent de visualiser la répartition des données entre les sites et les années.

Il est possible d'observer qu'un seul site se trouve dans la classe de recouvrement moyenne la plus élevée, soit 4 pour les trois années de l'étude, soit le site 4. Cependant, la valeur moyenne de recouvrement du site 1 se situe dans la classe 4 pendant deux années consécutives.

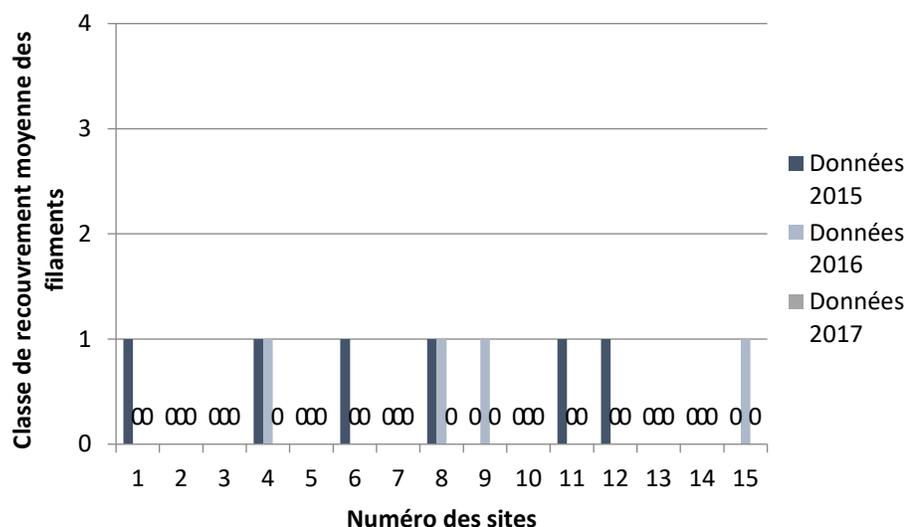
Figure 6 Classe de recouvrement moyenne des filaments aux 15 sites d'échantillonnage du périphyton au lac Labrecque de 2015 à 2017

La figure 6 représente les moyennes des classes de recouvrement des filaments de périphyton aux 15 sites d'échantillonnage au lac Labrecque pour les trois années du suivi. Les données proviennent du tableau 9. Il est possible d'observer que la classe de recouvrement la plus élevée observée est 1 et qu'aucun site ne fait partie de celle-ci pour trois années de suite. Par contre, les sites 4 et 8 en font partie pendant 2 ans. Ce sont donc ces deux sites qui se démarquent.

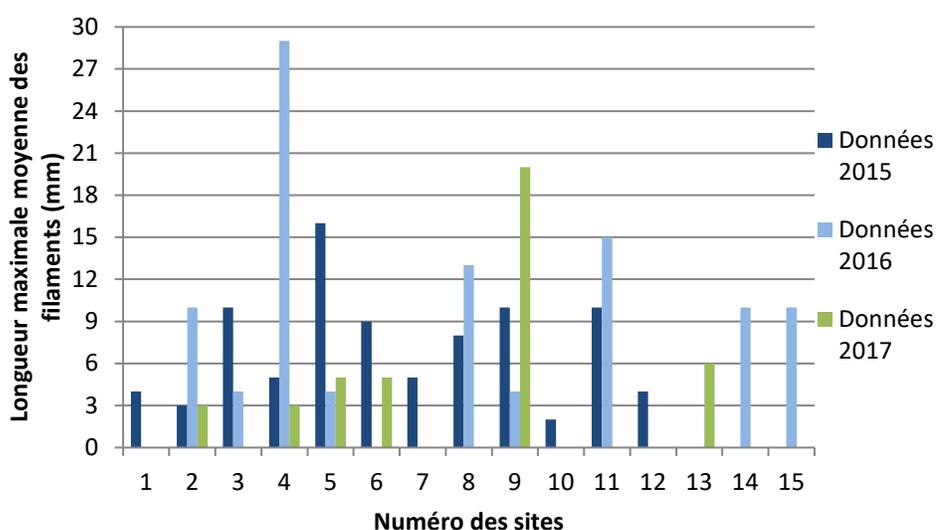
Figure 7 Moyenne des longueurs maximales des filaments de périphyton à chacun des 15 sites d'échantillonnage au lac Labrecque de 2015 à 2017

La figure 7 expose les moyennes des longueurs maximales des filaments de périphyton mesurées aux 15 sites d'échantillonnage du lac Labrecque afin de permettre la comparaison des trois années du suivi. Les données proviennent du tableau 9. Il est possible d'observer que la longueur maximale moyenne des filaments de périphyton la plus élevée est celle d'un site différent d'une année à l'autre. En effet, ce sont respectivement les sites 5, 4 et 9 qui obtiennent les valeurs les plus élevées.

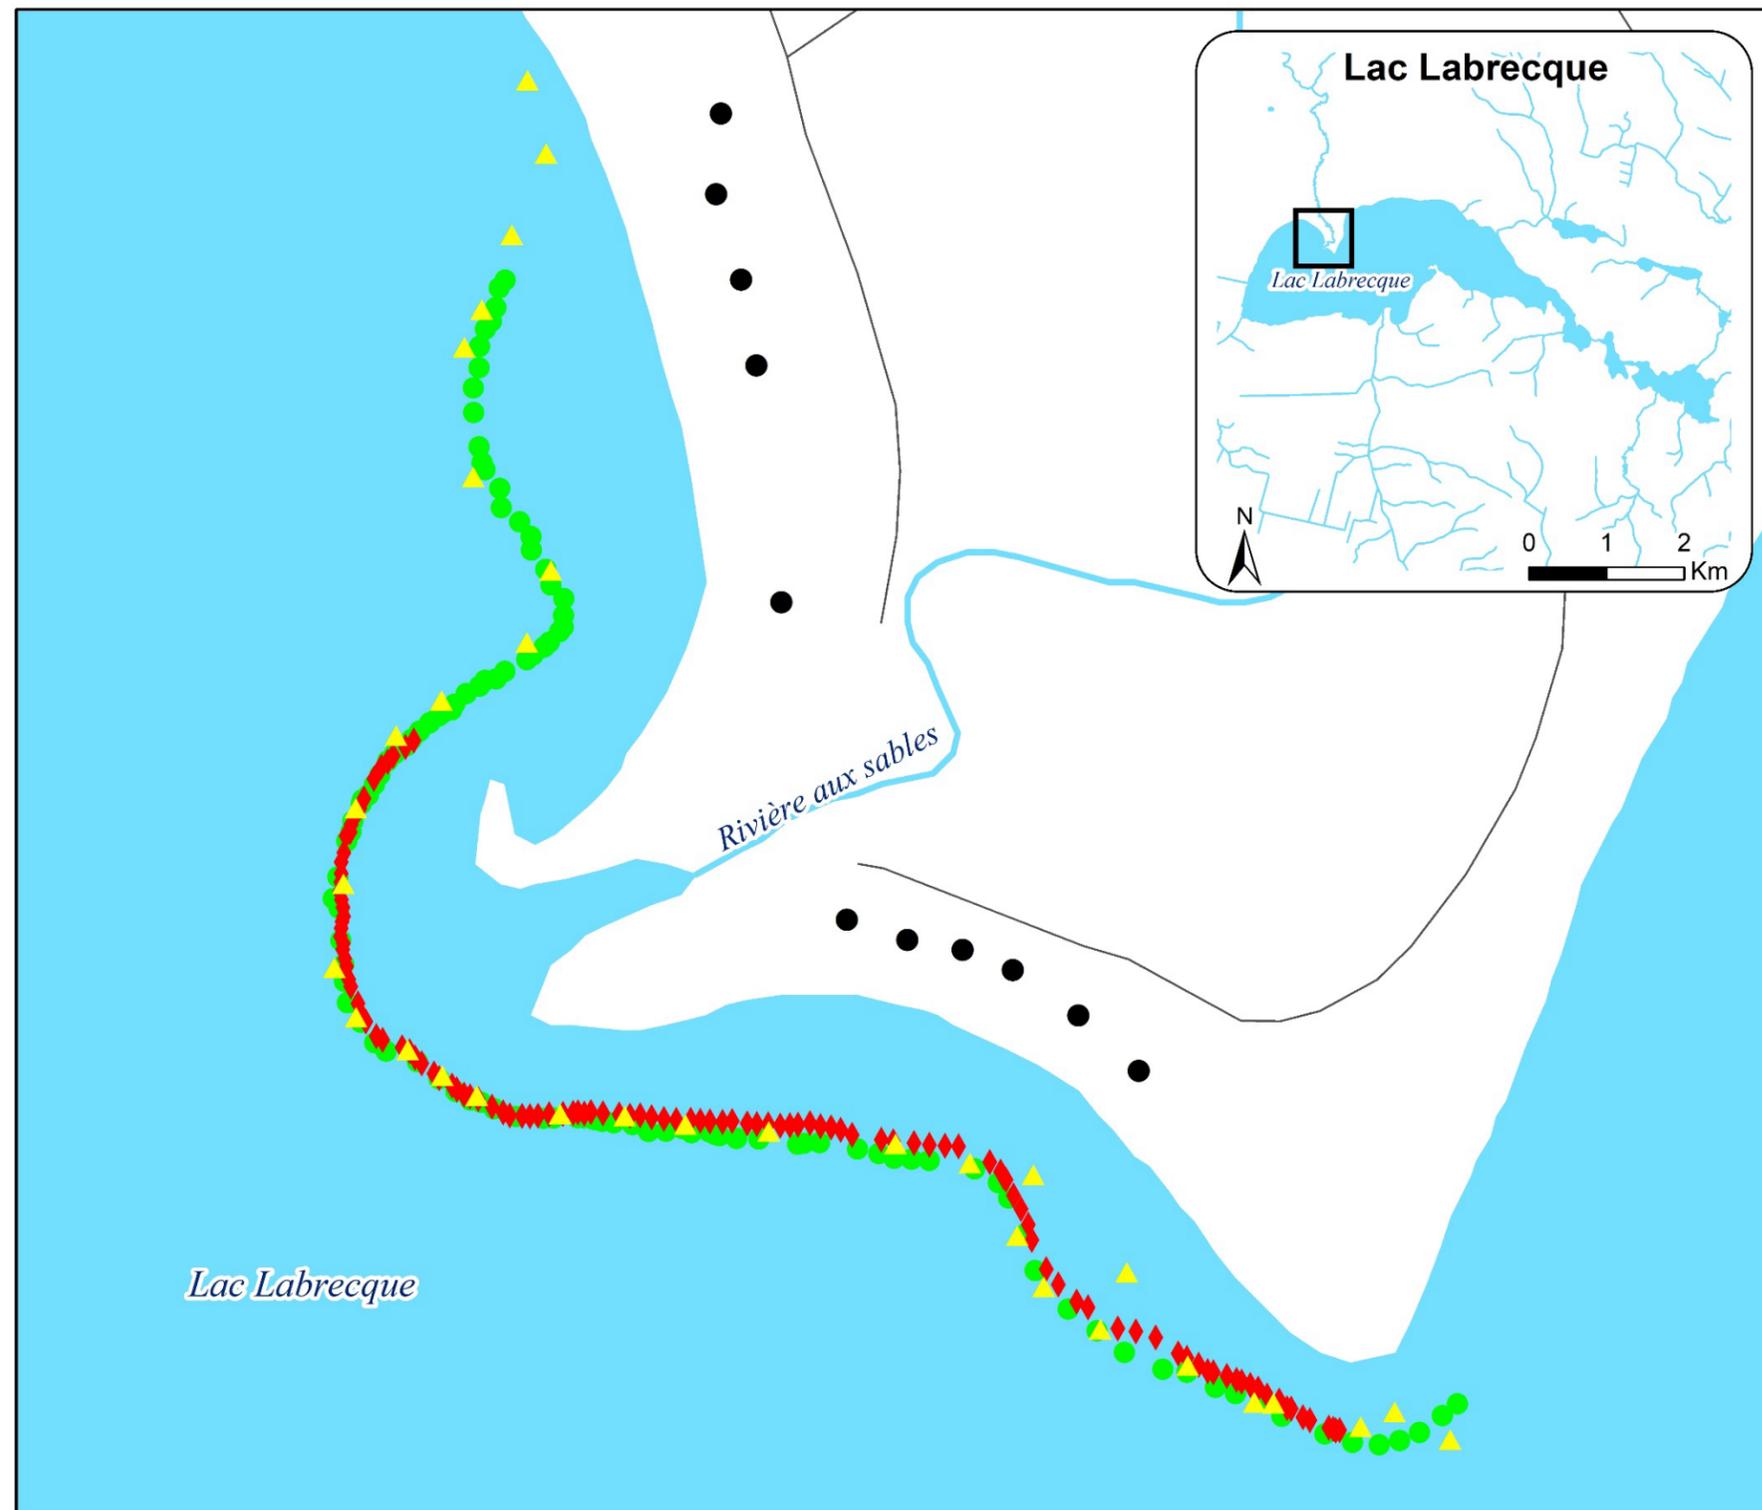
Carte 4
Panache de sédiments
2015-2017 du lac Labrecque

La caractérisation du panache de sédiments à l'embouchure de la rivière aux Sables a aussi été effectuée lors du suivi du périphyton au lac Labrecque. La carte 4 présente les limites du panache de sédiments mesurées de 2015 à 2017. Même s'il n'est pas possible de déceler une avancée notable du panache de sédiments au cours des 3 dernières années, il est tout de même probable qu'une accumulation de sédiments se produit à l'embouchure de la rivière aux Sables.

La méthode de prise de données à l'aide du GPS ne semble pas permettre de mesurer de très petites variations de distance. En effet, une imprécision de plus ou moins 15 m est associée à cet appareil lorsqu'il est en mouvement (GPS City Canada, 2017). De plus, l'écart de temps n'est peut-être pas assez important pour être en mesure de détecter l'évolution du panache. Un suivi à plus long terme pourrait être entrepris afin de mieux documenter l'avancement du panache de sédiments de la rivière aux Sables.
