Caractérisation de la flore aquatique et détection de plantes aquatiques exotiques envahissantes au lac Kénogami

OBV SAGUENAY. 2021. Caractérisation de la flore aquatique et détection de plantes exotiques envahissantes au lac Kénogami. ORGANISME DE BASSIN VERSANT DU SAGUENAY. Rapport technique. Saguenay. 72 pages et 1 annexe.

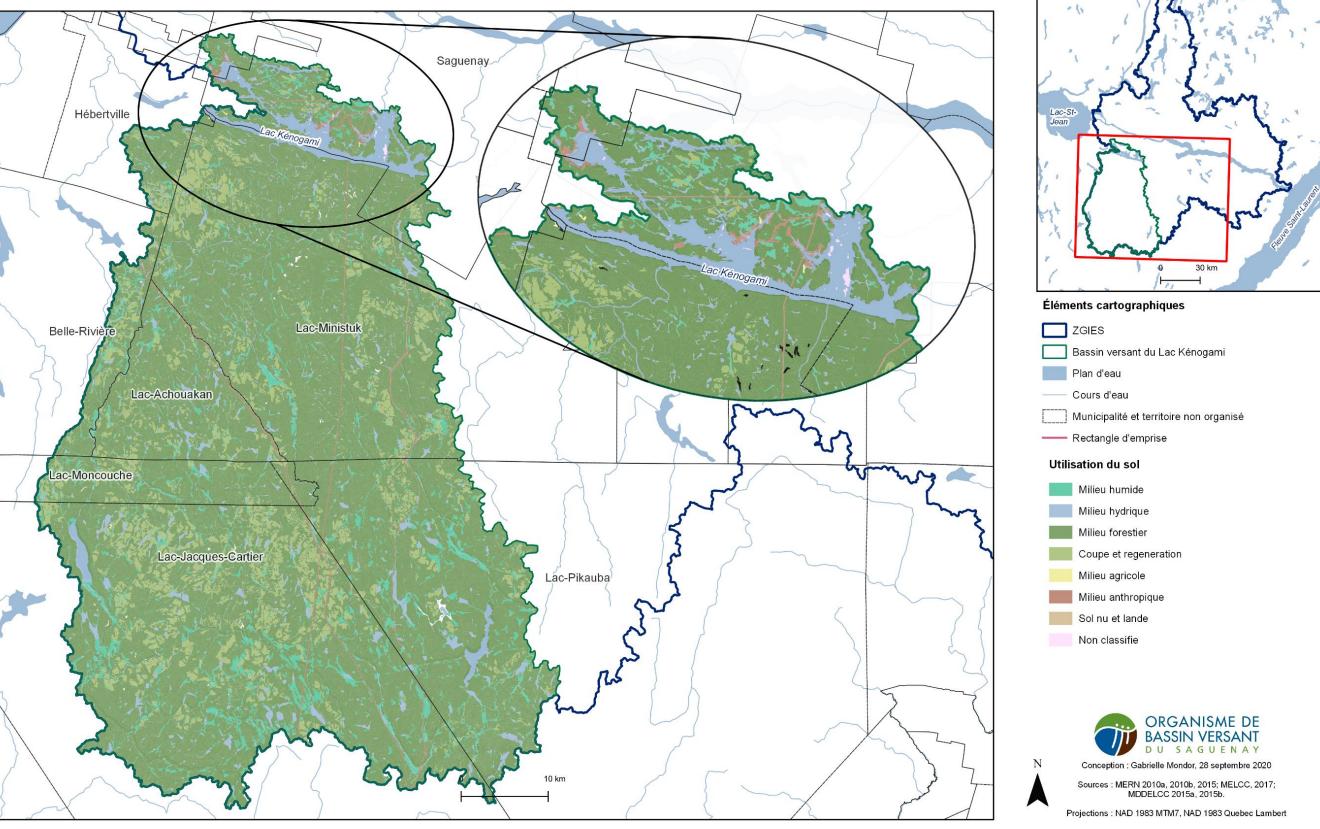
Carte 1 : Utilisation du sol du bassin versant du lac Kénogami.

L'utilisation du sol de ce bassin versant, qui représente l'utilisation réelle du territoire (MELCC, 2017), est dominée par la foresterie (80,0 %, Tableau 1, Carte 1). De plus, malgré le fait qu'une faible proportion du bassin versant soit occupée par des utilisations dites « anthropique » (Tableau 1), la concentration de ces utilisations près des rives du lac Kénogami entraine une agglomération de résidences (Carte 1). Des centaines de résidences n'étant pas reliées à un service d'aqueduc municipal sont dispersées autour du lac Kénogami, plus densément dans les baies Cascouia, Dufour et Gélinas. Ainsi, un réseau élaboré de routes et de chemins donne accès au plan d'eau (OBV Saguenay, 2019; VSAG, 2018).

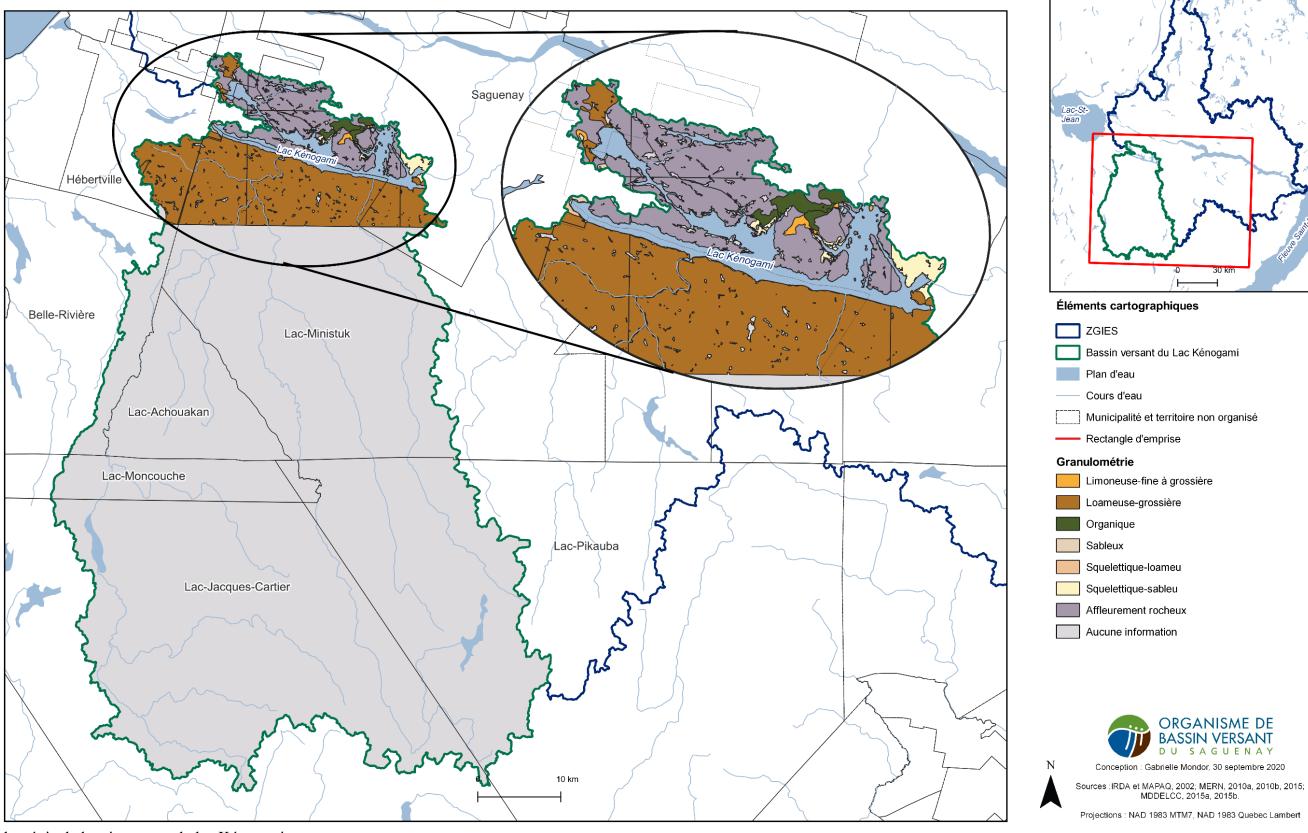
Carte 2 : Granulométrie du bassin versant du lac Kénogami.

Bien que l'information disponible sur la pédologie ne comprenne que le secteur nord du bassin versant, il est possible de constater sur la carte 2 que deux catégories de granulométrie sont très présentes autour du lac Kénogami. Le sol au sud du lac a une granulométrie loameuse grossière (377,43 km², Tableau 2) tandis qu'au nord du lac, le sol est principalement composé d'affleurements rocheux (306,84 km², Tableau 2). La granulométrie se rapporte à la distribution de la grosseur des particules du sol. Une granulométrie loameuse grossière comprend une teneur en argile en deçà de 27 % et dont la rétention de l'eau est relativement bonne. En contrepartie, un affleurement rocheux a une rétention de l'eau presque nulle (OMAFRA, 2020 et SIS Can, 2013).

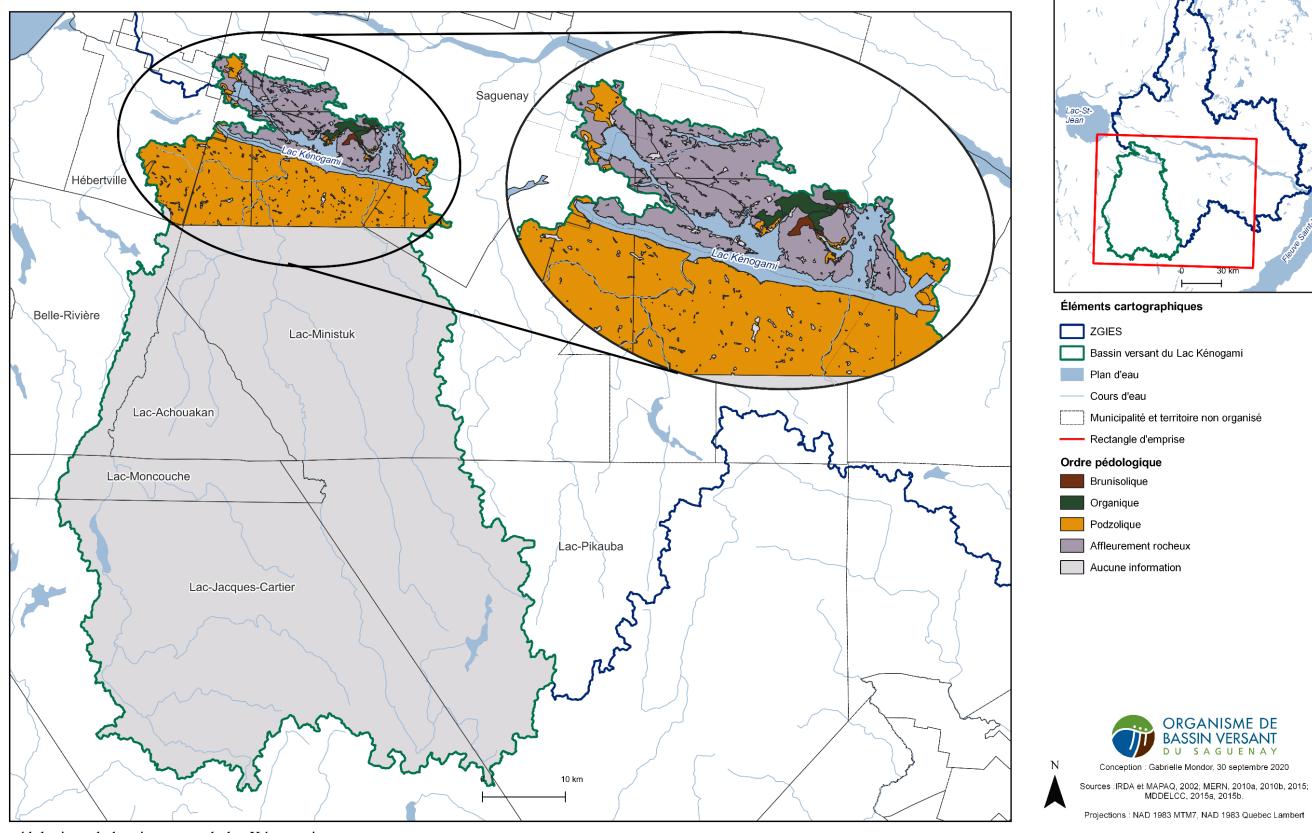
Carte 3 : Ordre pédologique du bassin versant du lac Kénogami.

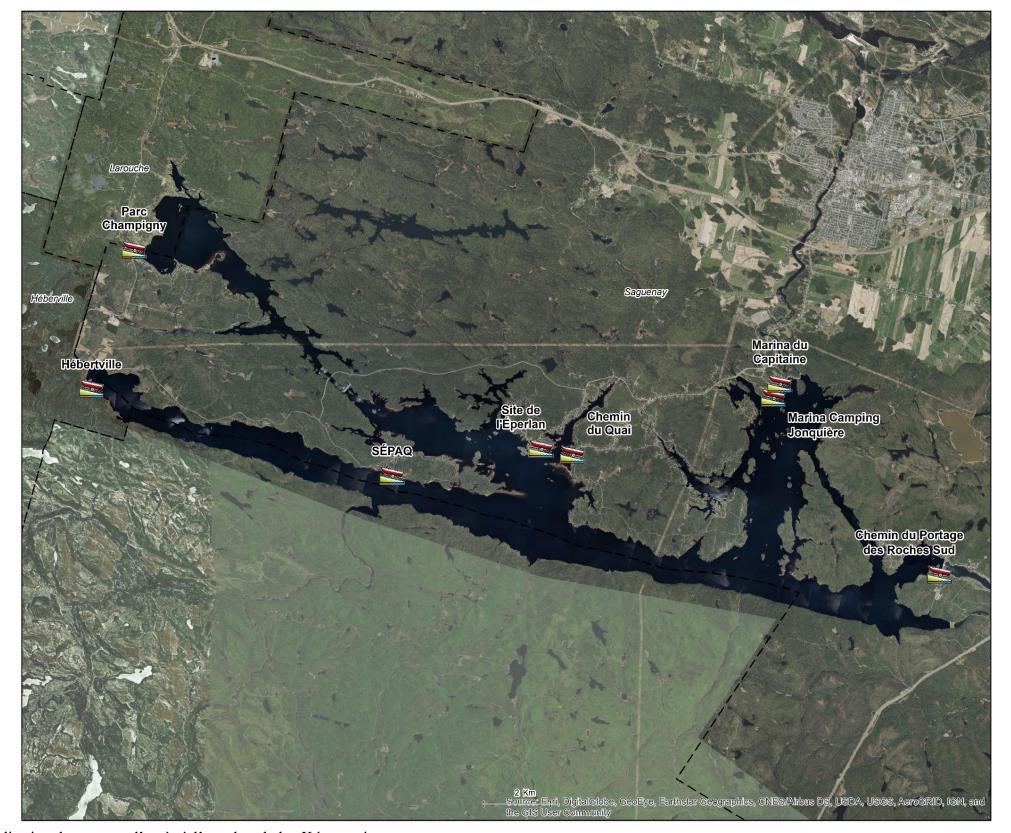
Carte 4 : Localisation des rampes d'accès à l'eau dans le lac Kénogami

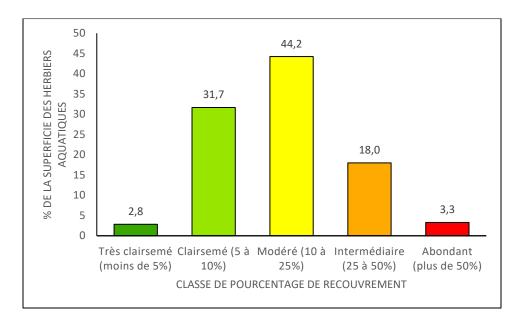
Figure 1 : Proportion de la superficie des herbiers aquatiques selon les classes de pourcentage de recouvrement total de l'ensemble des secteurs caractérisés.

Le périmètre total des secteurs caractérisés, soit la baie Cascouia, la baie Dufour, la baie Gélinas et les environs des huit rampes d'accès à l'eau publiques du lac Kénogami, correspond à 55 848,9 m. Sachant que la caractérisation a été réalisée sur 15 m de distance à partir de la rive, près de 840 715,5 m² ont donc été caractérisés. De la surface caractérisée, 65 % étaient occupés par des herbiers aquatiques (549 858,2 m², Tableau 7). Une forte proportion de ces herbiers aquatiques avait un pourcentage de recouvrement total modéré (10-25 %) (243 218,0 m², Tableau 7 et 44,2 % Figure 1). Une faible proportion des herbiers aquatiques était associée à la classe « Abondant (plus de 50 %) » (18 050,1 m², Tableau 7 et 3,3 % Figure 1). Parmi les trois baies du lac Kénogami caractérisées, la baie Gélinas est le secteur ayant la plus forte proportion de sa surface caractérisée occupée par des herbiers aquatiques (baie Cascouia : 70 %, baie Dufour : 63 % et baie Gélinas : 75 %).

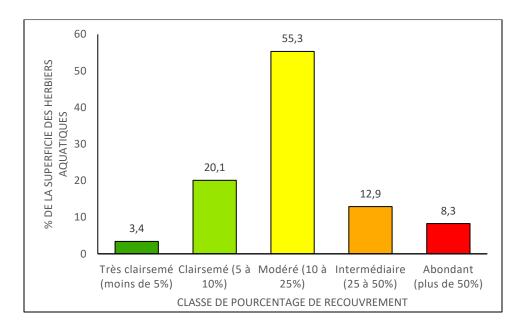
Figure 2 : Proportion de la superficie des herbiers aquatiques selon les classes de pourcentage de recouvrement total de la Baie Cascouia.

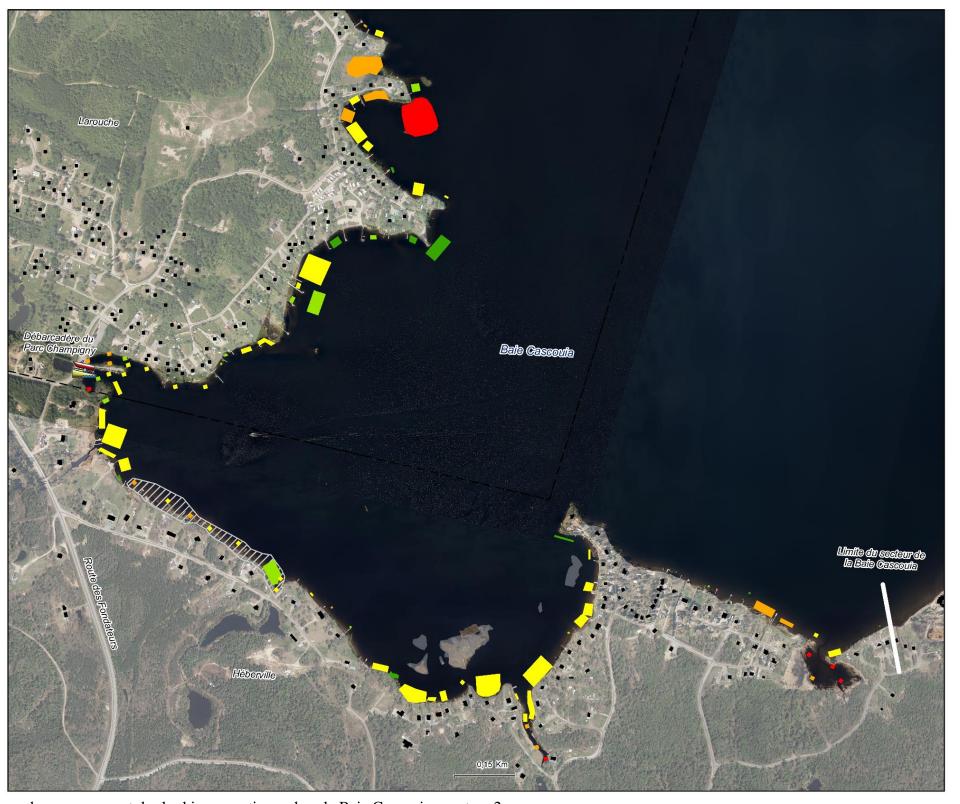
Carte 6 : Pourcentage de recouvrement des herbiers aquatiques dans la Baie Cascouia - secteur 2

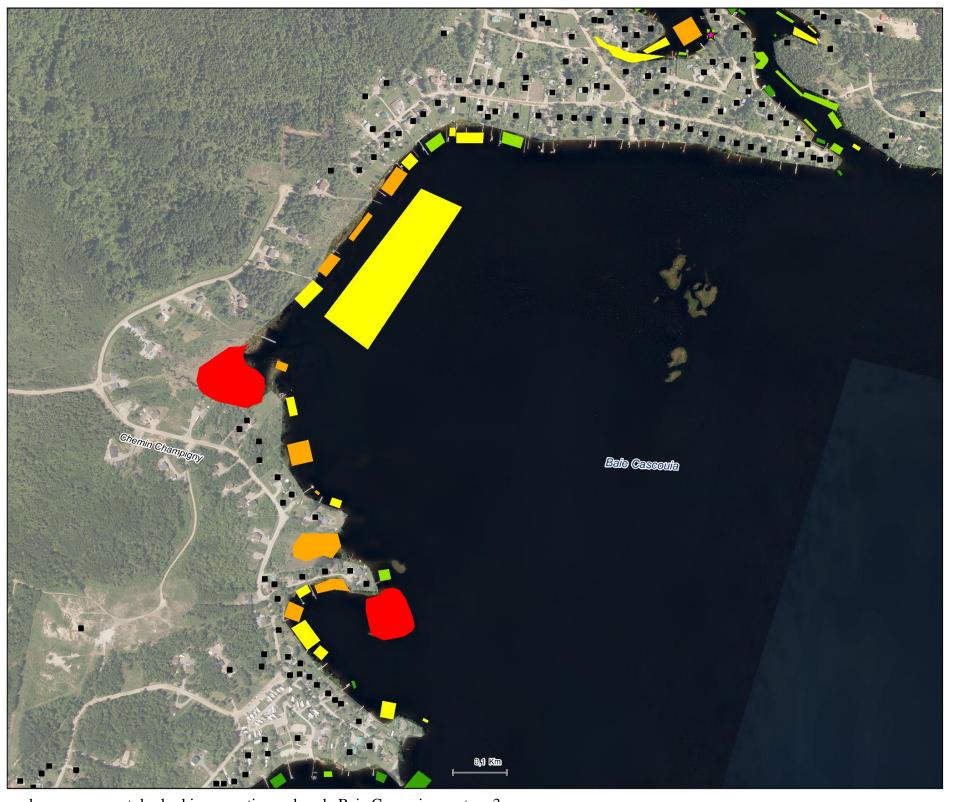
Carte 7 : Pourcentage de recouvrement des herbiers aquatiques dans la Baie Cascouia - secteur 3

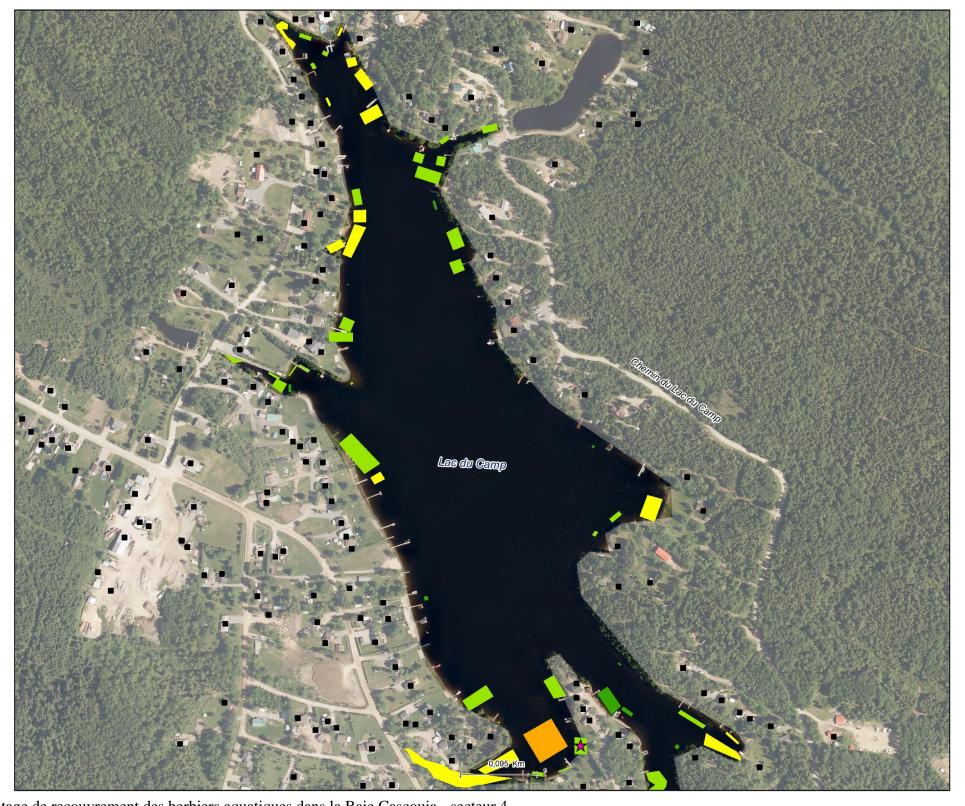
Carte 8 : Pourcentage de recouvrement des herbiers aquatiques dans la Baie Cascouia - secteur 4

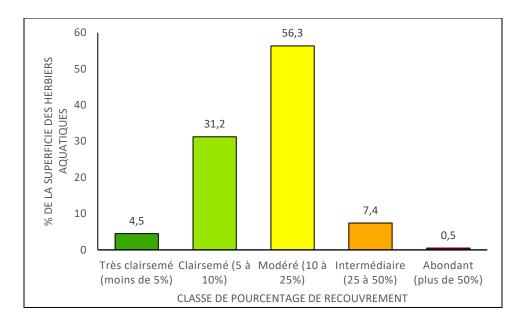
Figure 3 : Proportion de la superficie des herbiers aquatiques selon les classes de pourcentage de recouvrement total de la Baie Dufour.

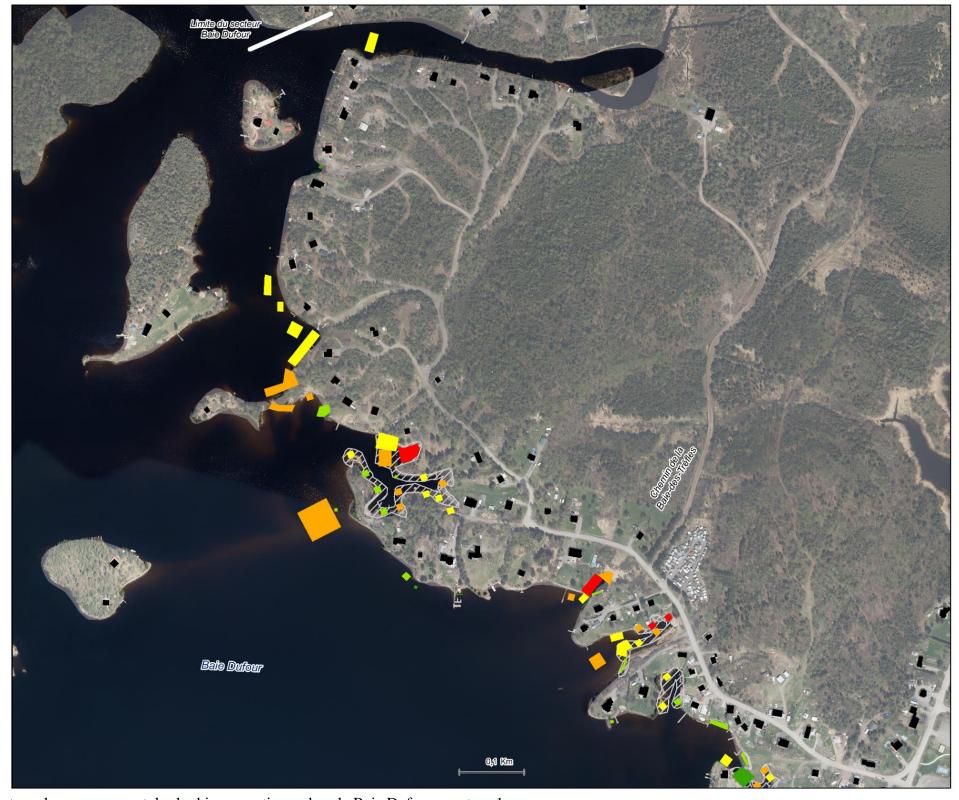
Carte 10 : Pourcentage de recouvrement des herbiers aquatiques dans la Baie Dufour - secteur 1

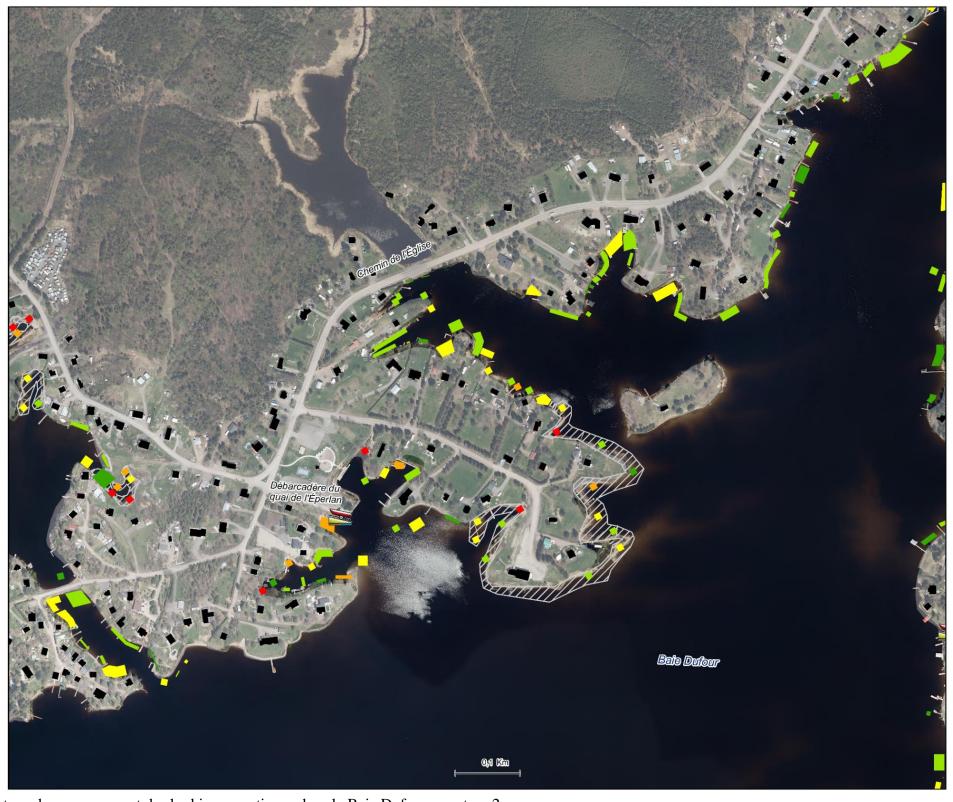
Carte 11 : Pourcentage de recouvrement des herbiers aquatiques dans la Baie Dufour – secteur 2

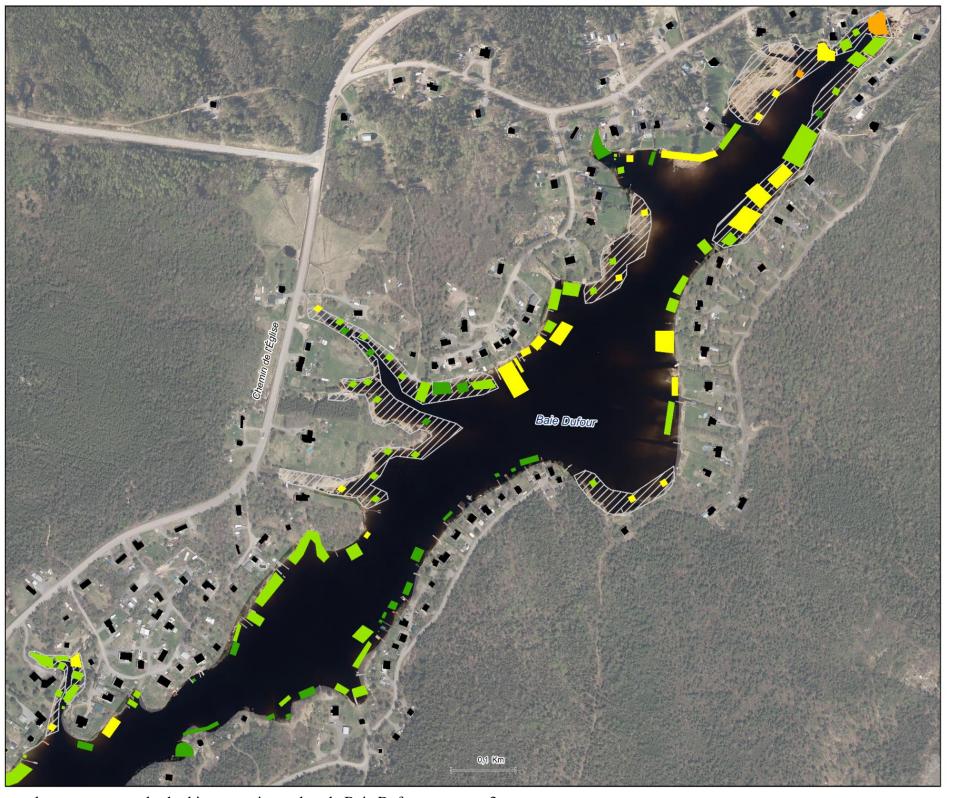
Carte 12 : Pourcentage de recouvrement des herbiers aquatiques dans la Baie Dufour – secteur 3

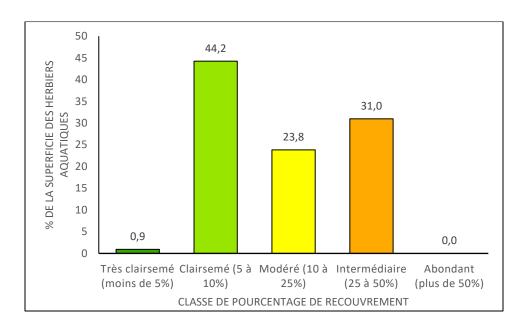
Figure 4 : Proportion de la superficie des herbiers aquatiques selon les classes de pourcentage de recouvrement total de la Baie Gélinas.

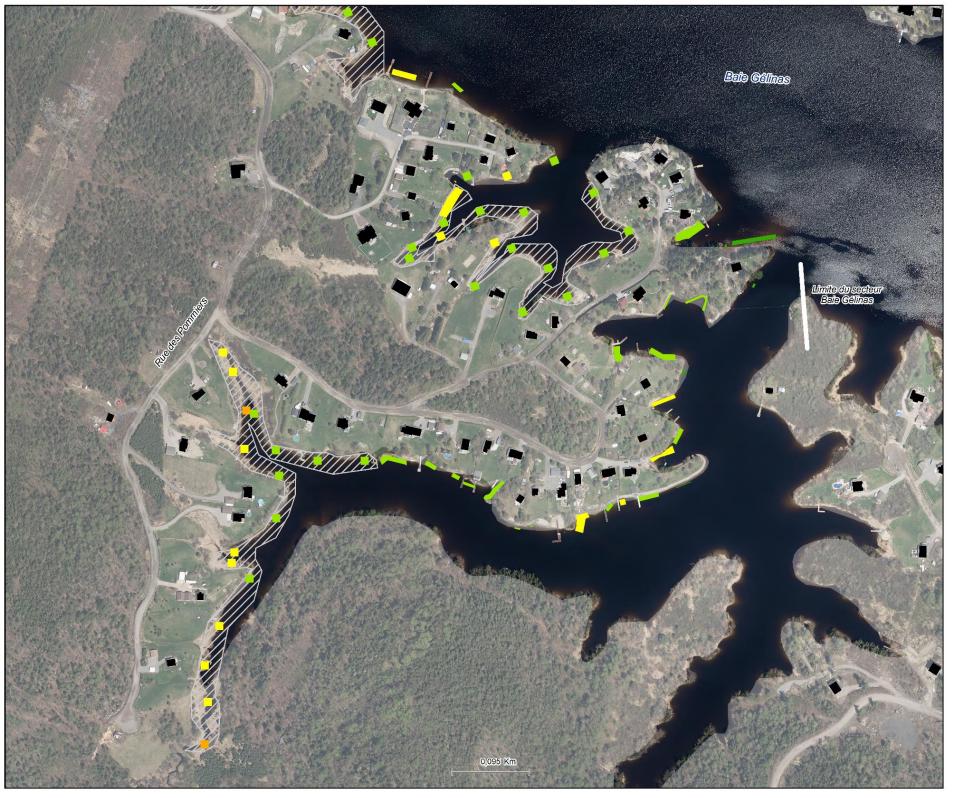
Carte 14 : Pourcentage de recouvrement des herbiers aquatiques dans la Baie Gélinas - secteur 1

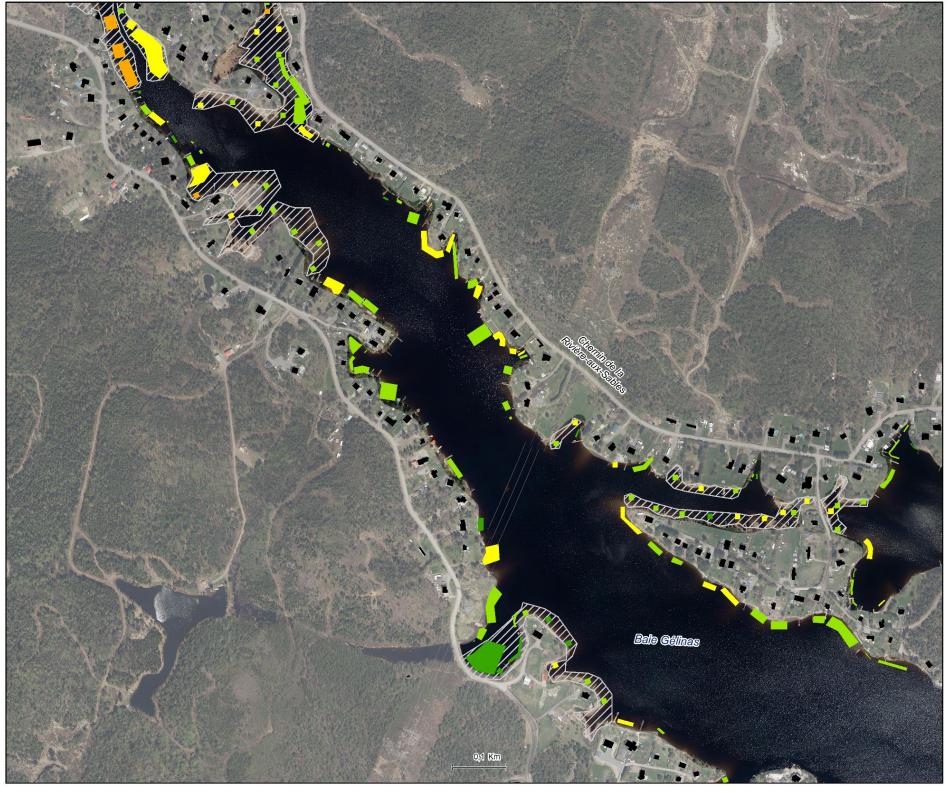
Carte 15 : Pourcentage de recouvrement des herbiers aquatiques dans la Baie Gélinas - secteur 2

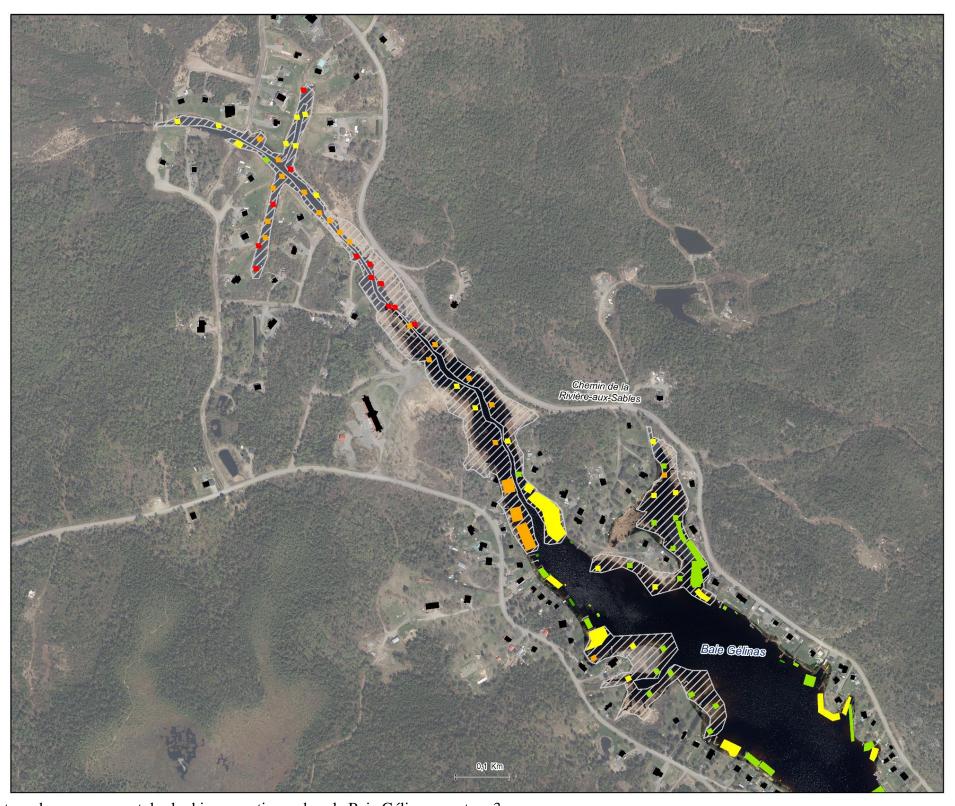
Carte 16 : Pourcentage de recouvrement des herbiers aquatiques dans la Baie Gélinas - secteur 3

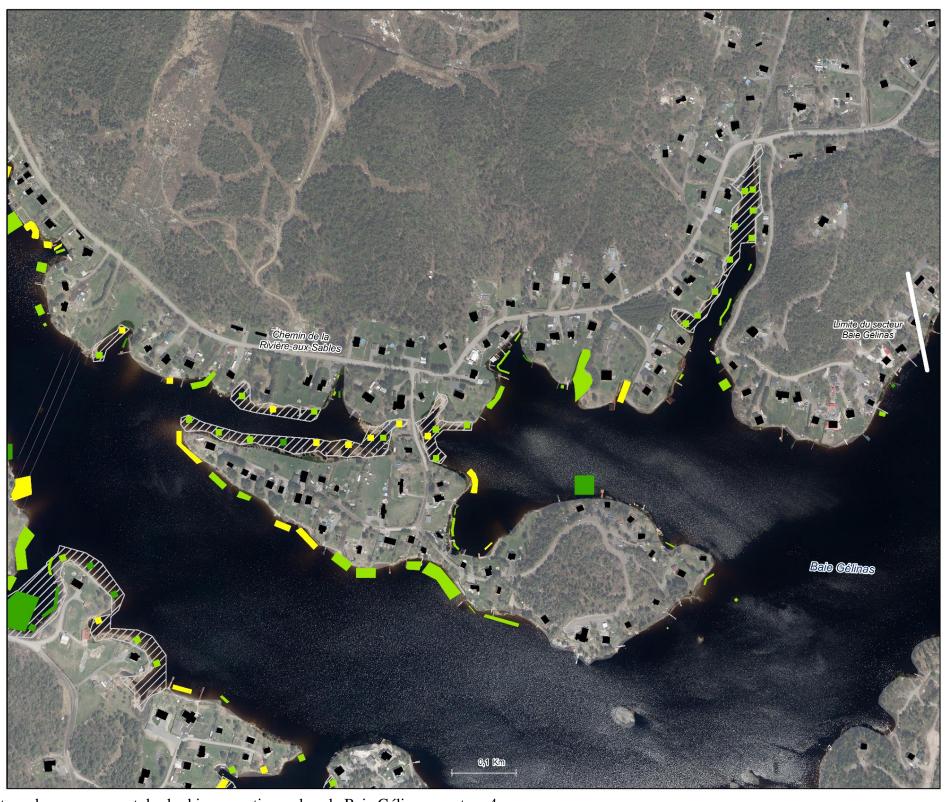
Carte 17 : Pourcentage de recouvrement des herbiers aquatiques dans la Baie Gélinas - secteur 4

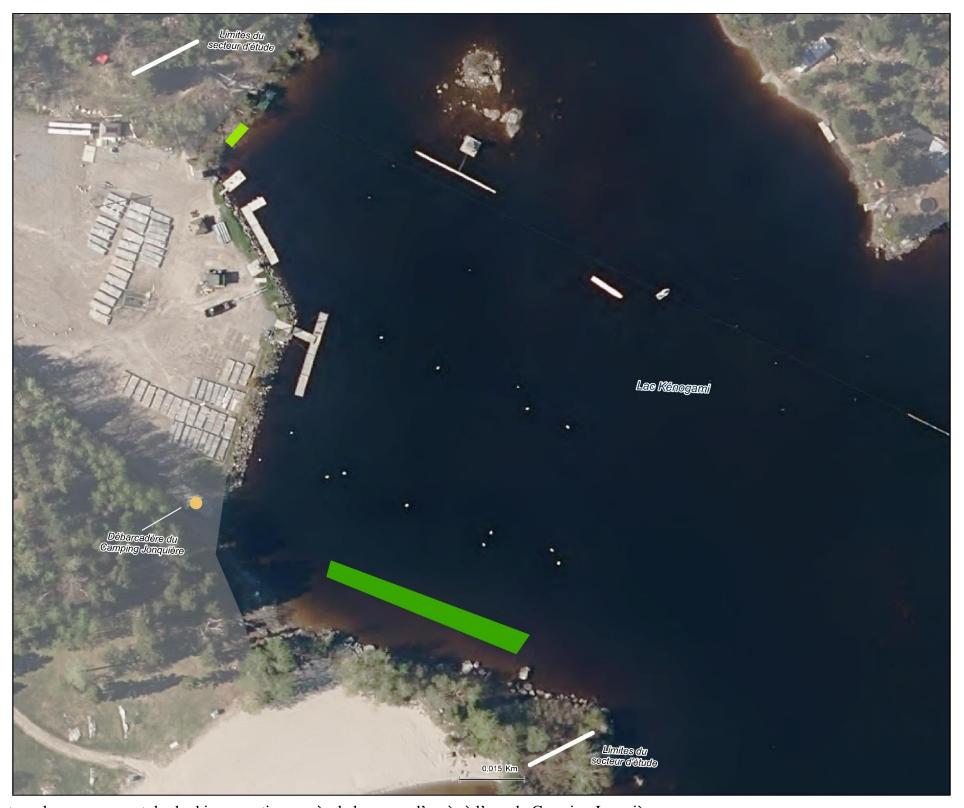
Pourcentage de recouvrement des herbiers aquatiques près de la rampe d'accès à l'eau du Camping Jonquière

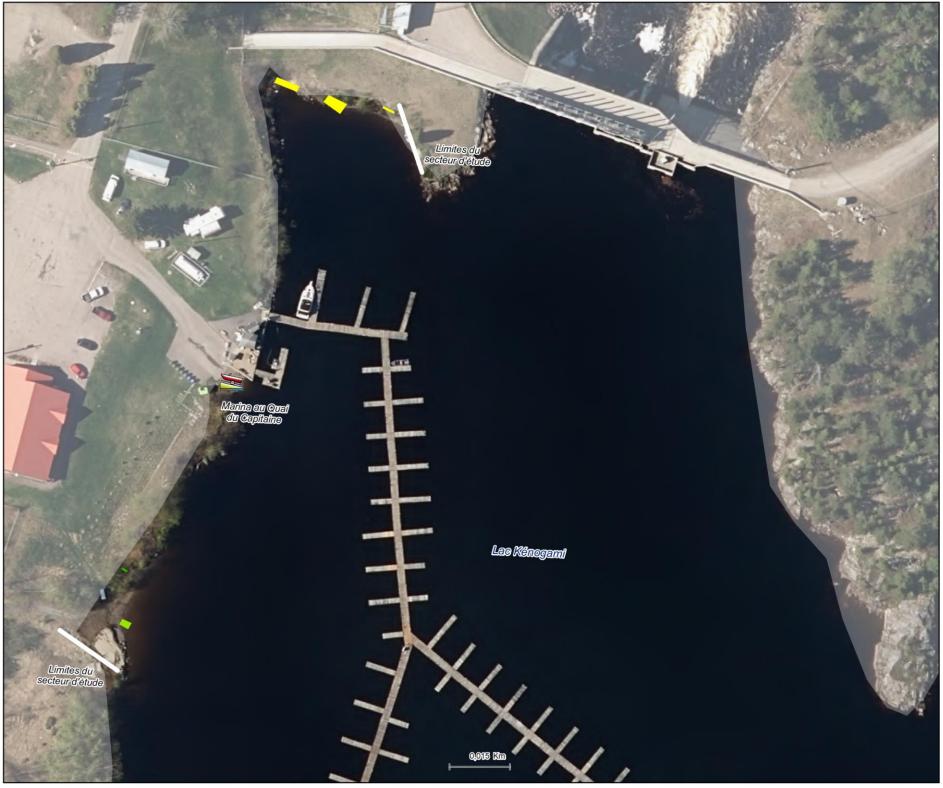
Pourcentage de recouvrement des herbiers aquatiques près de la rampe d'accès à l'eau de la marina du Capitaine
