Aménagements de l'habitat de l'omble de fontaine sur les ruisseaux Maltais et Des Pères du bassin versant de la rivière du Moulin

Comité de bassin versant RIVAGE de la rivière du Moulin (RIVAGE)

Organisme de bassin versant du Saguenay (OBV Saguenay)

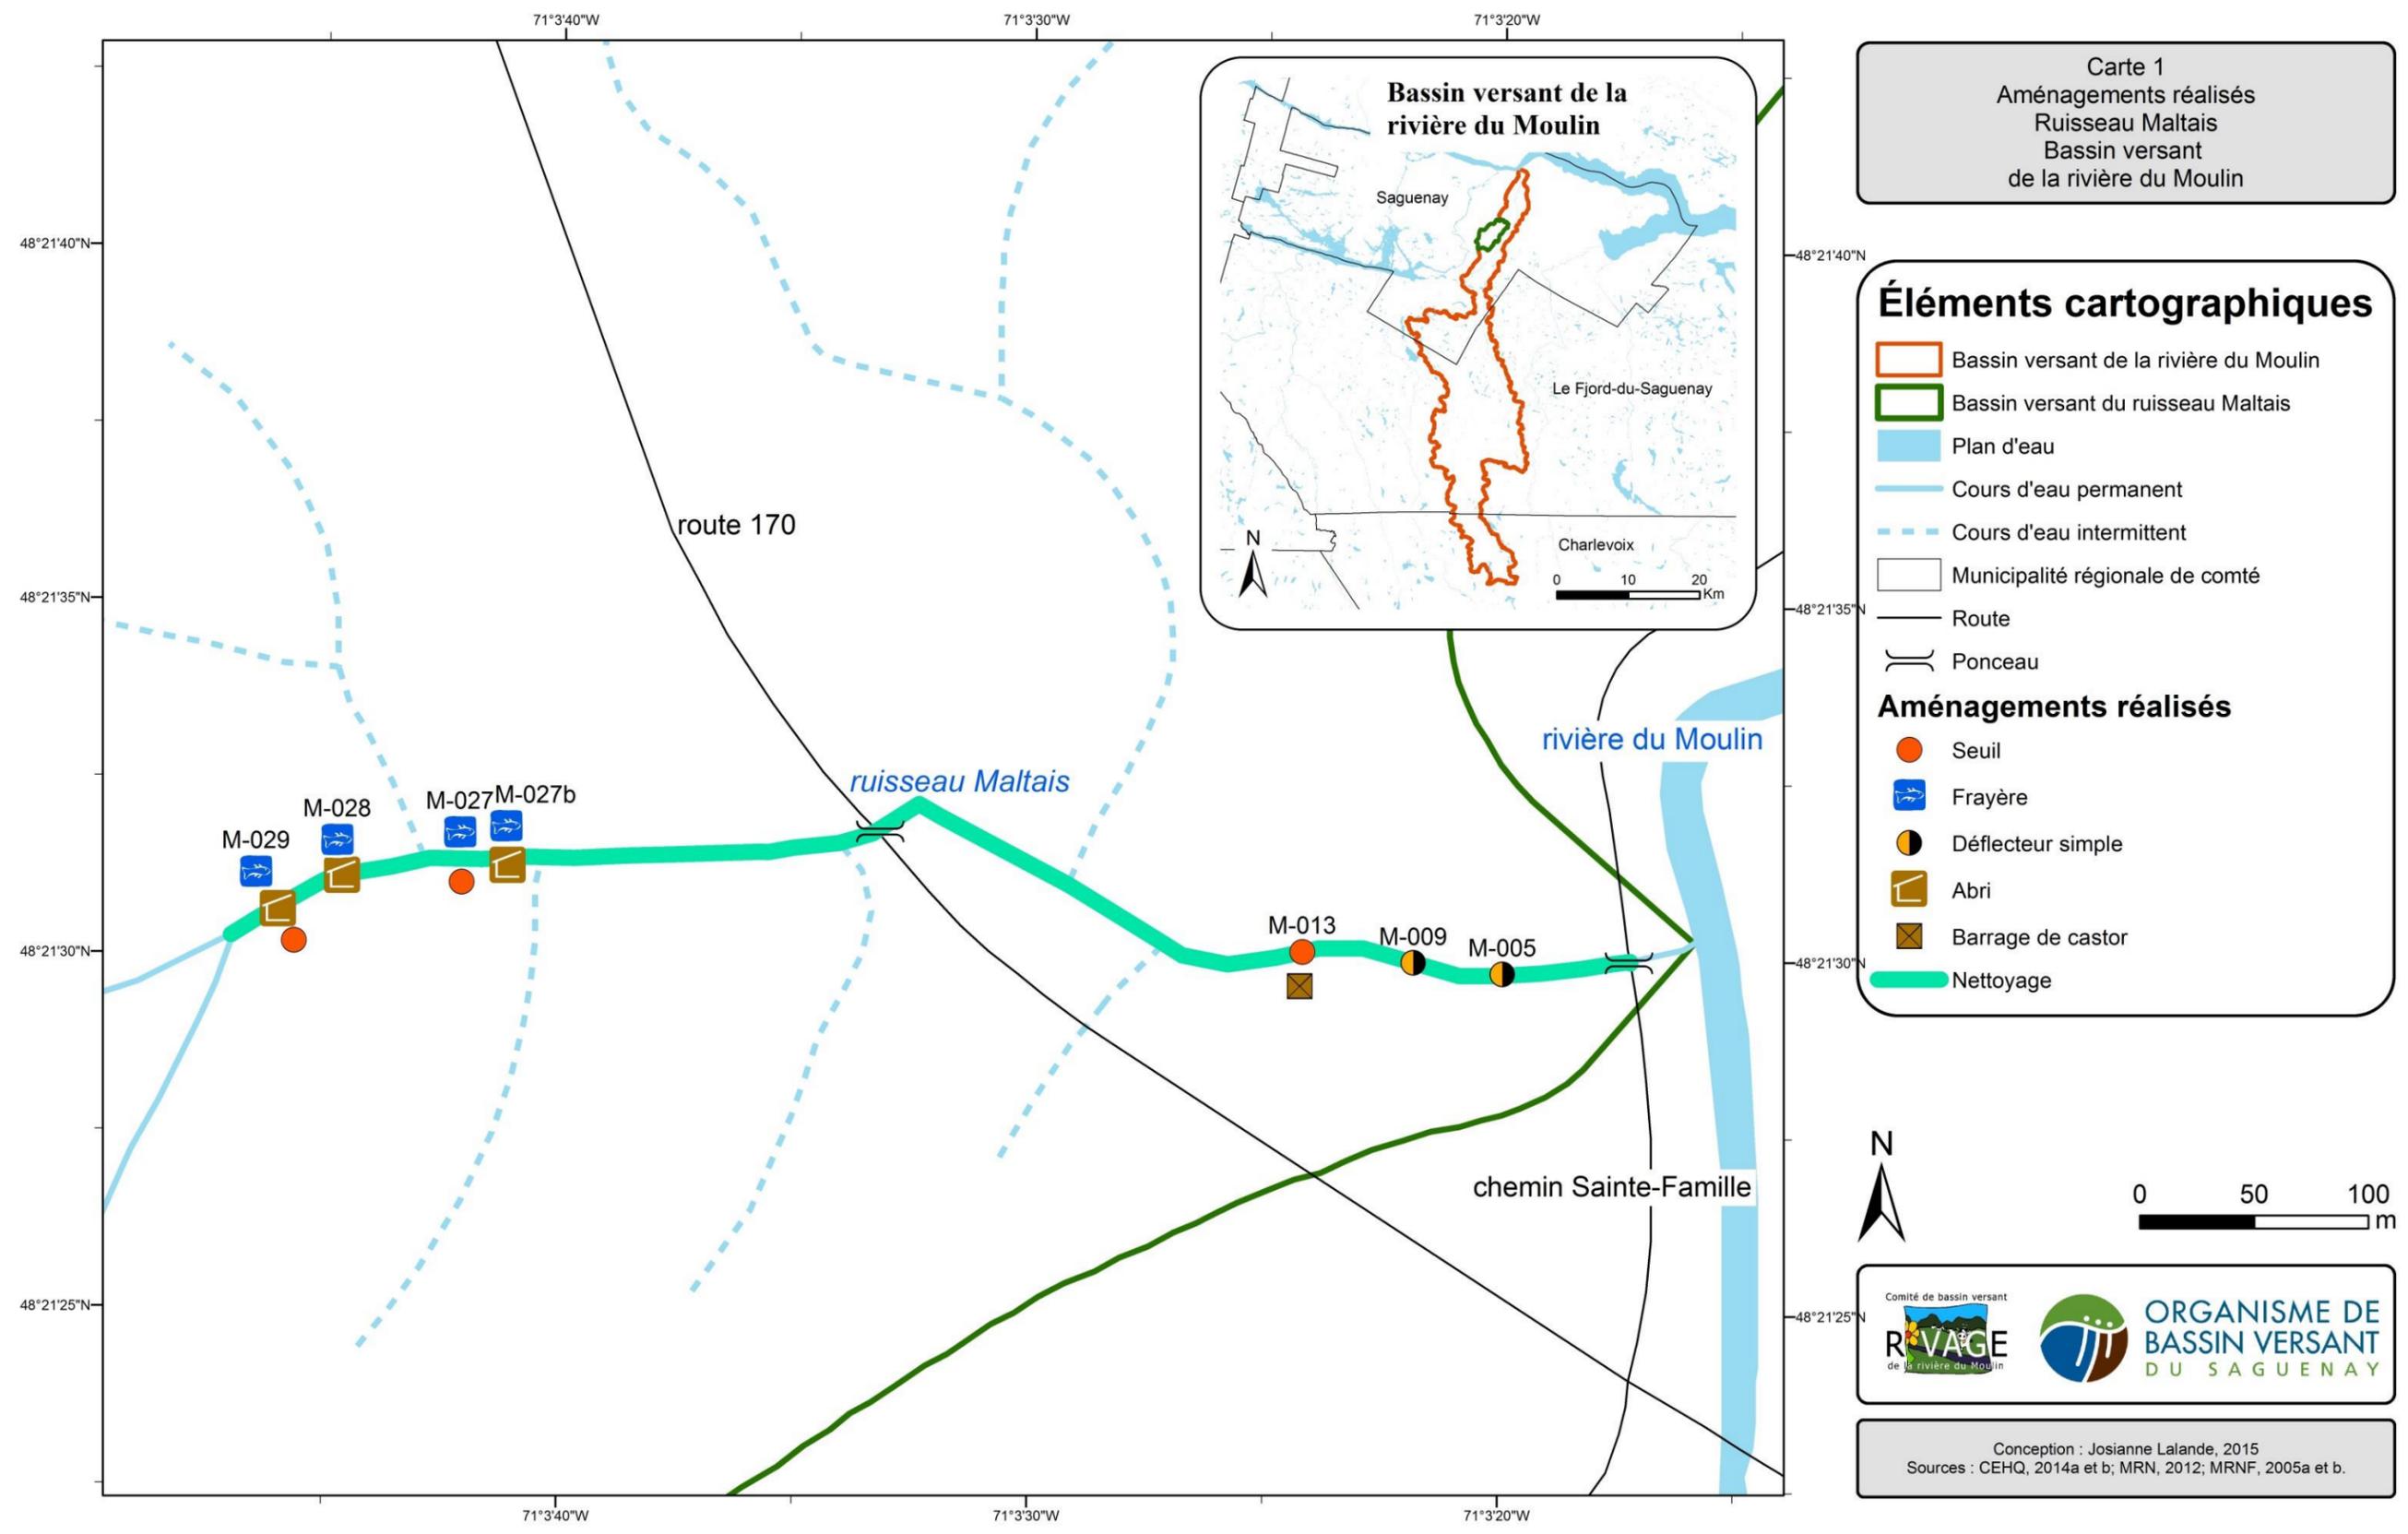
La carte 1 illustre la localisation réelle des aménagements qui ont été réalisés sur le ruisseau Maltais par le RIVAGE à l'été 2015. Au total, on y retrouve trois seuils, quatre frayères, trois abris et deux déflecteurs simples. Les aménagements sont concentrés sur les deux secteurs les plus accessibles : en amont par des chemins de quatre-roues et en aval par un terrain gazonné. Le ruisseau a été nettoyé sur un total de 630 m, recouvrant tous les aménagements réalisés.

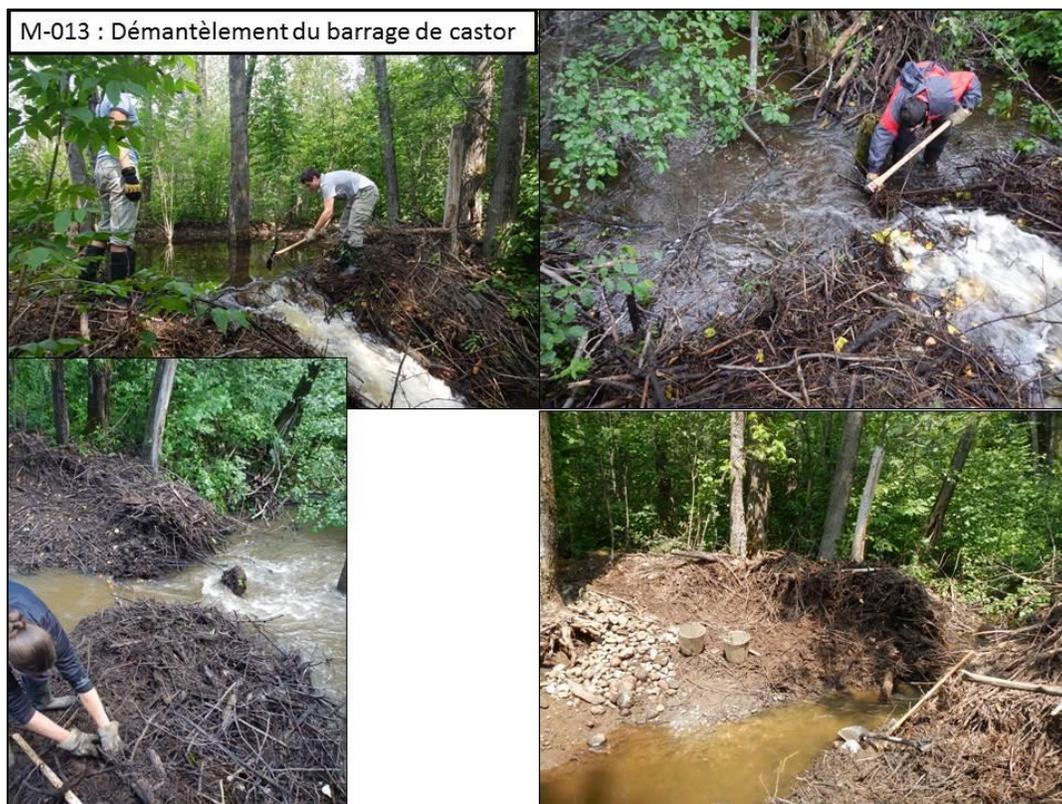
Figure 1. Évolution de l'abaissement du niveau d'eau au barrage de castor

Le nettoyage du ruisseau Maltais a débuté par l'abaissement graduel du barrage de castor. Dans l'objectif de baisser le niveau d'eau de l'étang d'environ 20 cm par jour, l'équipe a ouvert une brèche de plus ou moins 2 m de large (figure 1). Il a fallu cinq jours de démantèlement pour atteindre le lit naturel du cours d'eau. Les branches ont été distribuées dans la forêt et certaines ont été apportées à l'écocentre. Le niveau d'eau a baissé considérablement, permettant de retrouver le lit naturel du ruisseau. Sur la figure 2, les cercles rouges donnent un point de référence pour observer l'évolution du niveau de l'eau.

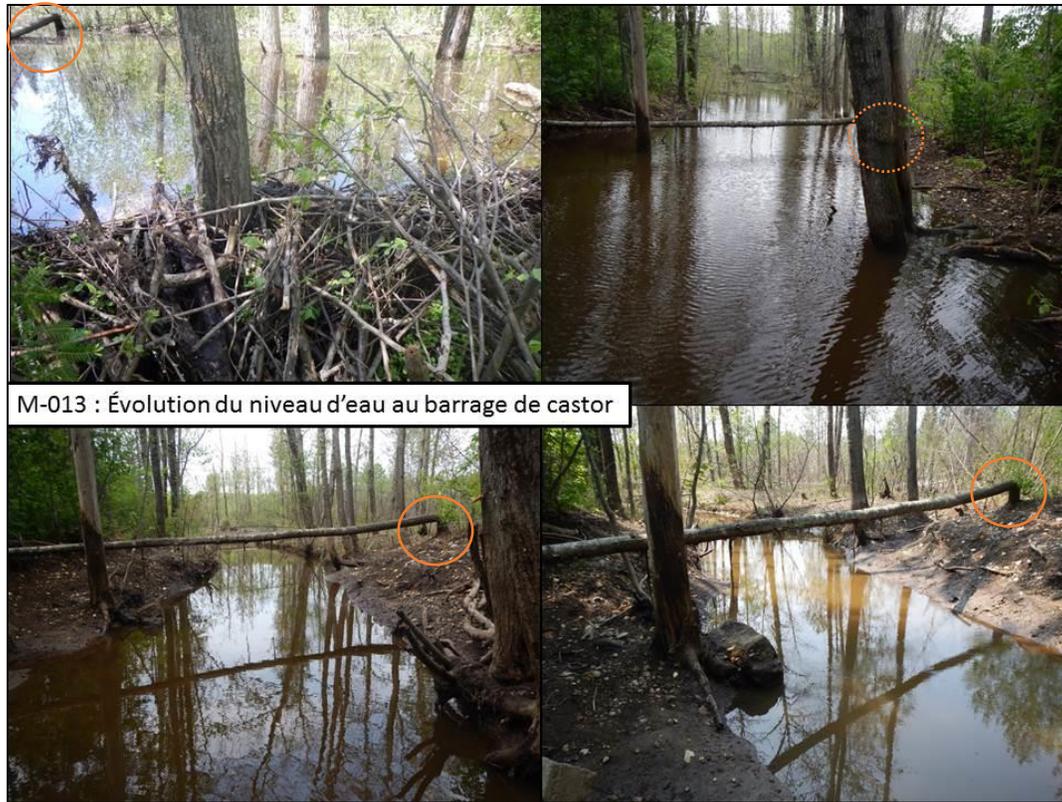
Figure 2. Évolution du niveau d'eau du ruisseau en amont du barrage de castor.

Parallèlement à cette tâche, une autre équipe était chargée de nettoyer le ruisseau de l'amont vers l'aval et de démanteler les nombreux embâcles. Le courant du ruisseau a vite été rétabli et a permis le nettoyage du lit vaseux.

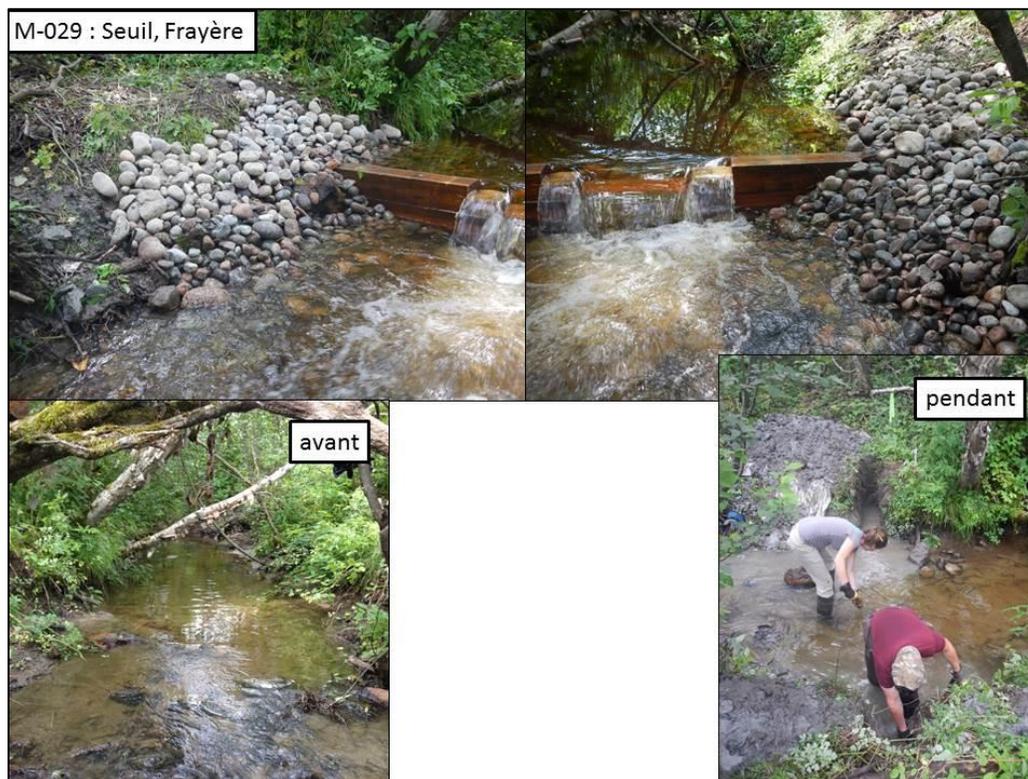
Figure 3. Aménagement du seuil et de la frayère M-029

Pour la frayère, l'équipe a creusé de 30 cm le lit du cours d'eau sur une surface d'environ 1 m² pour y installer le géotextile. Le remplissage s'est fait avec du gravier de fraie et quelques pierres rondes d'environ 20 cm de diamètre provenant de la sablière.

L'accès au site était facile, ce qui a permis de terminer en une journée le seuil et la frayère aménagée juste en amont de ce seuil.

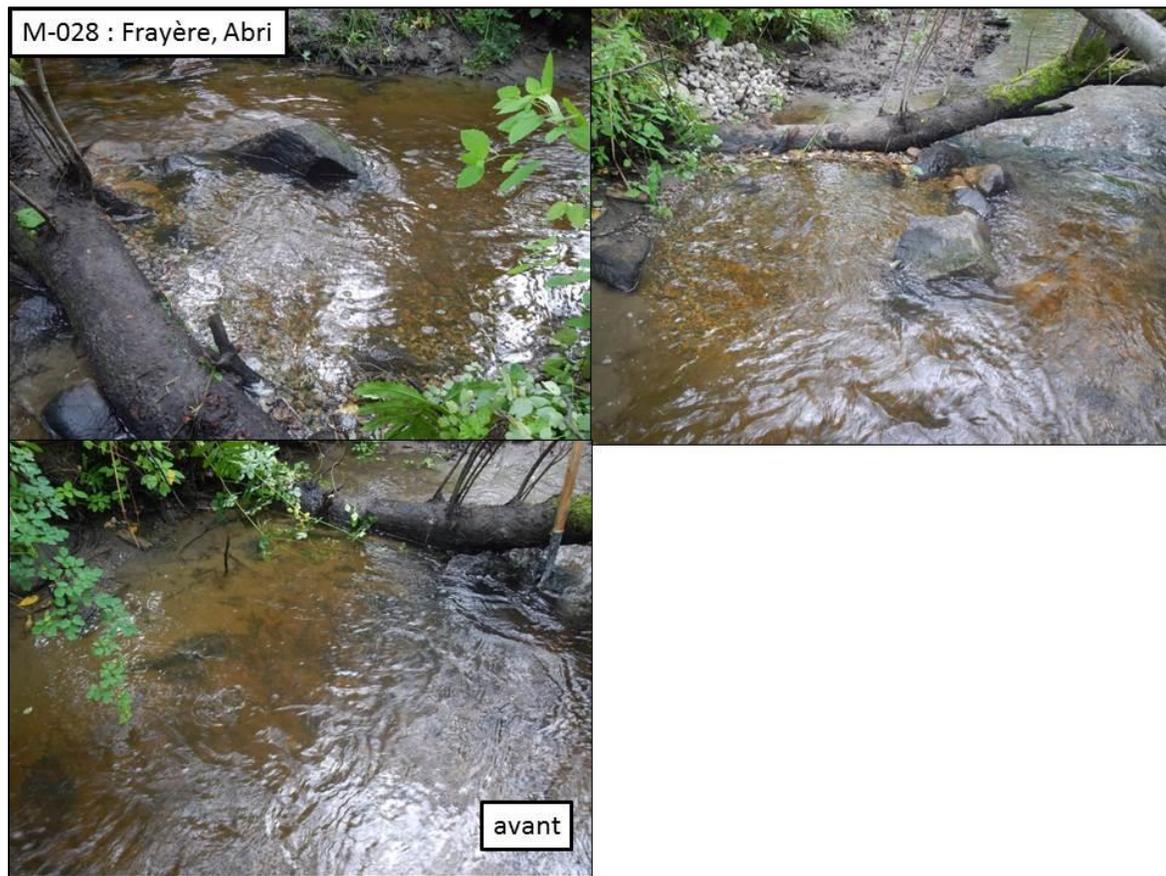
Figure 4. Aménagement de la frayère et de l'abri M-028

Cette frayère a été aménagée le long d'un tronc d'arbre qui crée un petit seuil naturel (figure 4). Le lit du cours d'eau a été creusé d'environ 30 cm sur une superficie d'environ 1 m² afin d'y déposer le géotextile. Des roches ont été utilisées pour le tenir en place avant d'y déposer le gravier de fraie.

Des roches de plus grosses dimensions ont été ajoutées pour séparer le courant, créer des abris et retenir le gravier. Ces roches provenaient du ruisseau à proximité de l'aménagement ou d'un dépôt fluvial dans une sablière.

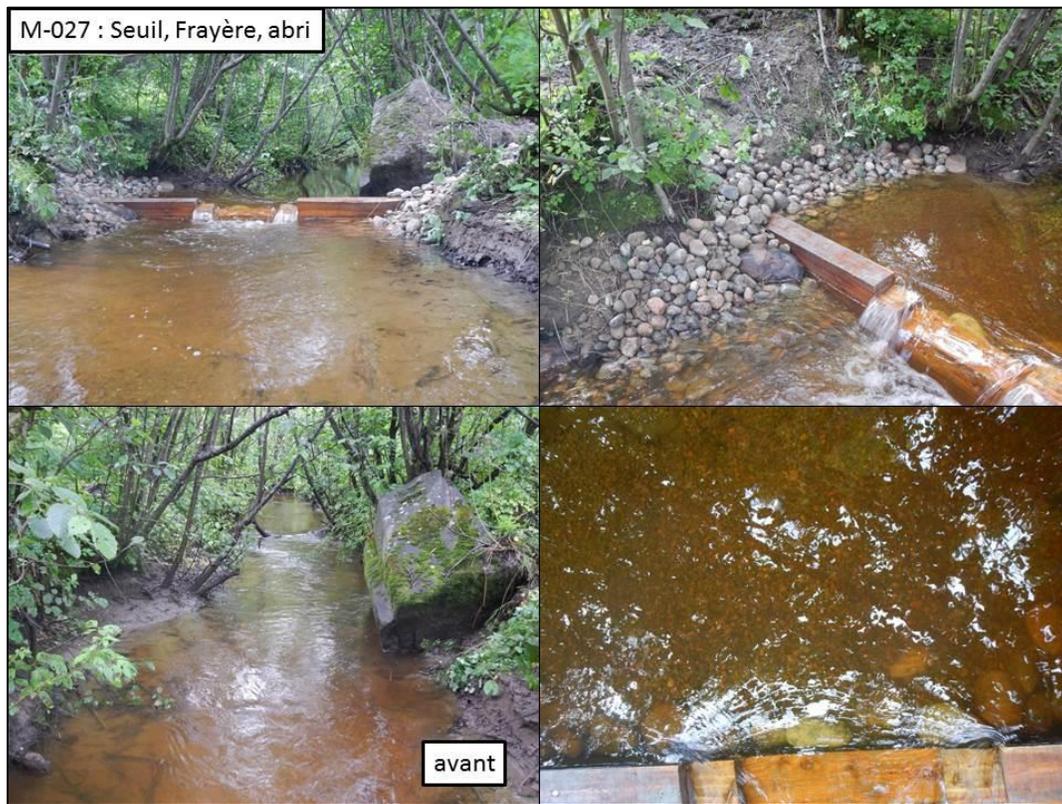
Figure 5. Aménagement du seuil et de la frayère M-027

Dans l'objectif de bien ancrer les poutres du seuil dans le lit du cours d'eau, il a été nécessaire de creuser environ 20 cm sur toute la longueur de la poutre. L'argile rendait la tâche assez ardue. L'installation des poutres de mélèze et du géotextile a été efficace : l'étanchéité de la structure a vite été atteinte. Les échancrures créées mesurent environ 70 cm par 7 cm et 40 cm par 7 cm. L'enrochement a été plus long à terminer dû au terrain à parcourir le long du champ agricole entre la réserve de pierres et le seuil même. Il est à noter que sur la berge droite en amont du seuil était légèrement érodée. L'équipe a décidé de l'enrocher sur une plus longue distance pour bien la protéger.

Puisqu'une quantité importante de gravier de fraie était toujours disponible à proximité de l'aménagement, l'équipe a choisi d'en ajouter sur le lit en amont du seuil. Le lit sous le géotextile a été creusé d'environ 15 cm sur moins de 1 m en amont de la structure. Ainsi, une frayère supplémentaire a été aménagée d'environ 1 m².

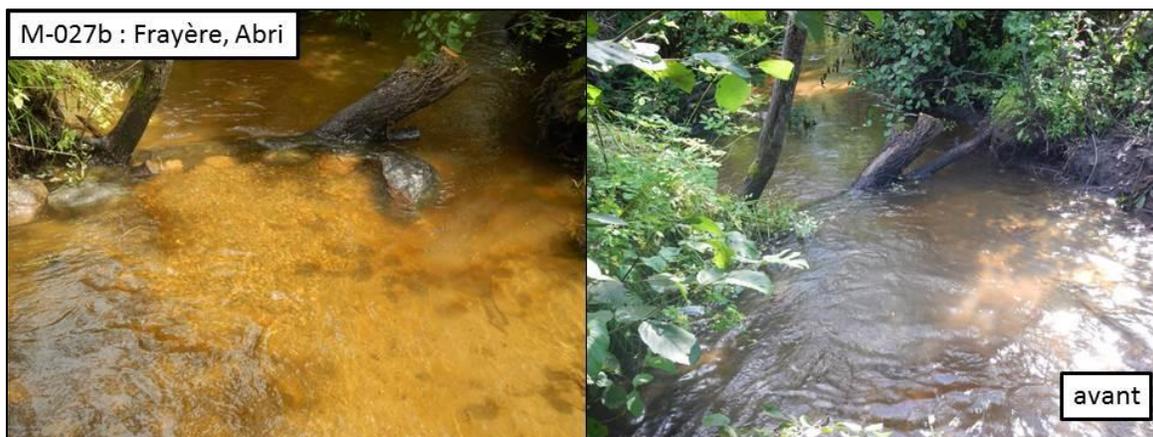
Figure 6. Aménagement de la frayère M-027b

Cette frayère a été réalisée en amont d'un arbre couché dans le ruisseau qui fait office de petit seuil naturel (figure 6). Le lit du cours d'eau a été creusé d'environ 30 cm sur une superficie de 1 m² pour y déposer d'abord le géotextile. Ensuite, des pierres de plus grosses dimensions ont été utilisées pour retenir le géotextile avant d'y déposer tout le gravier de fraie. Le contour du tronc couché a été enroché en amont et en aval pour stabiliser les installations.

L'équipe a aussi déposé une grosse roche au milieu du cours d'eau pour séparer l'écoulement, retenir le gravier et servir d'abri pour l'omble de fontaine.

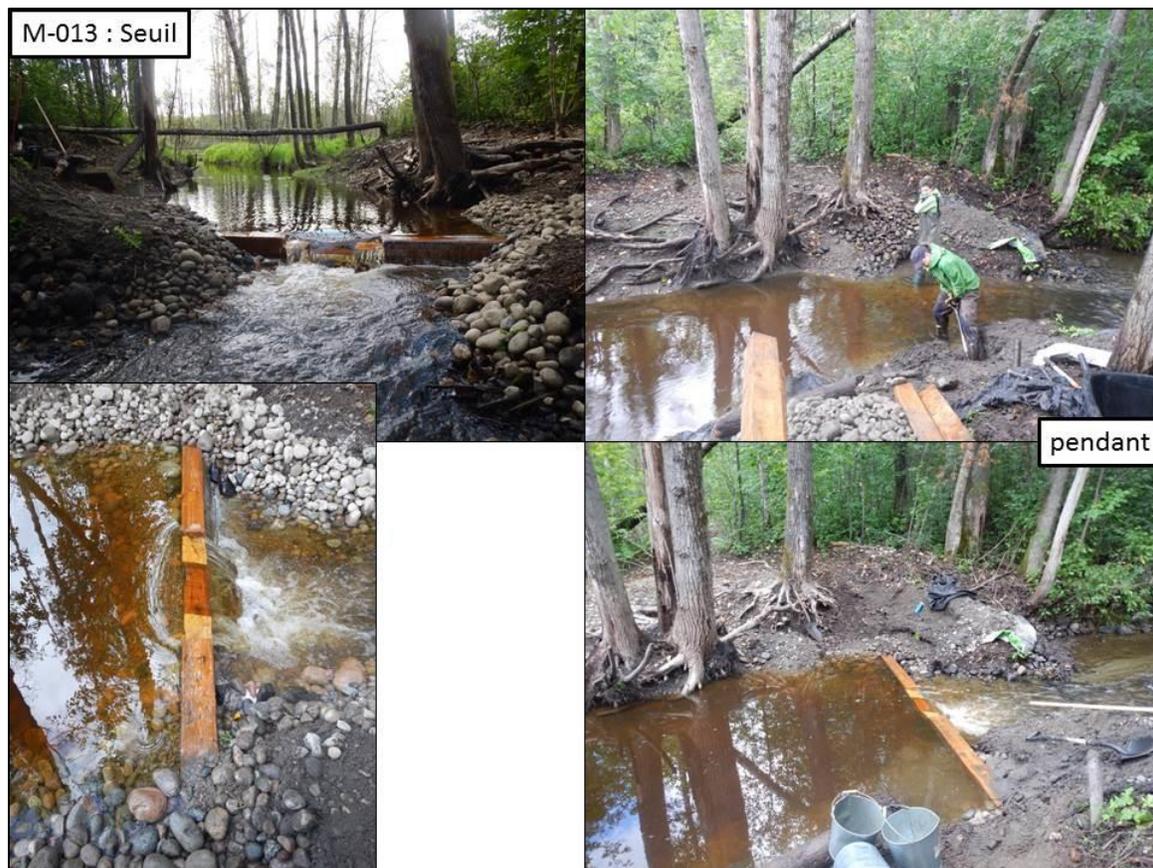
Figure 7. Aménagement du seuil M-013

Ce dernier seuil est situé directement sur le site de l'ancien barrage de castor (figure 7). Cette place a été choisie pour augmenter la vitesse d'écoulement de l'eau dans le secteur et concentrer le courant. Sur la rive droite, des vestiges du barrage de castor étaient encore présents. Par contre, l'équipe du RIVAGE a réussi à creuser suffisamment profond pour atteindre la berge d'origine. Pour ne pas ralentir le courant en amont et limiter la hausse du niveau d'eau et pour s'assurer une installation solide à long terme, trois poutres de mélèze ont été superposées et ancrées à 20 cm de profondeur dans le lit du ruisseau. Les échancrures sur les poutres mesurent environ 70 cm par 7 cm et 35 cm par 7 cm. Les berges étant très sableuses, les trous creusés étaient très larges dus à l'affaissement des côtés. L'enrochement et la stabilisation des extrémités des poutres ont été plus longs à réaliser. L'installation du géotextile a permis de rendre la structure étanche. Une fois l'aménagement terminé, la pente d'accès au seuil était douce et graduelle, les berges étaient bien recouvertes de pierres et la fosse en aval était bien profonde. Les pierres utilisées pour enrocher les berges autour des poutres provenaient de la sablière, tandis que les berges enrochées en aval du seuil ont été récupérés à la base de barrage de castor.

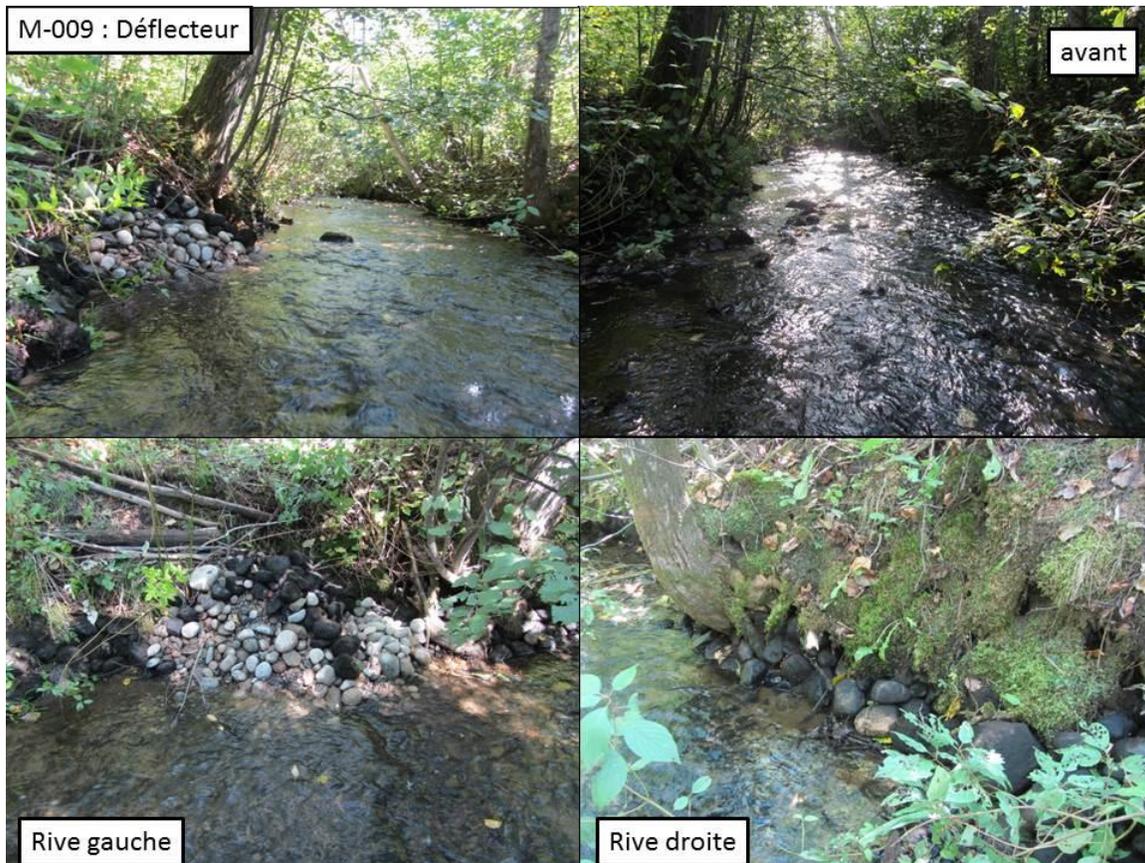
Figure 8. Aménagement du déflecteur M-009

Le site a été choisi pour protéger un arbre sur la rive où de l'érosion avait mis ses racines à nu (figure 8). La mise en place de ce déflecteur simple limite donc l'impact de l'eau à la base de cet arbre. De plus, en rétrécissant la largeur du cours d'eau et en déviant le courant principal vers la berge opposée, la vitesse de l'eau sera augmentée pour favoriser une bonne circulation des sédiments vers l'aval. La berge opposée au déflecteur a été bien enrochée à l'aide de roches provenant du ruisseau et de la sablière.

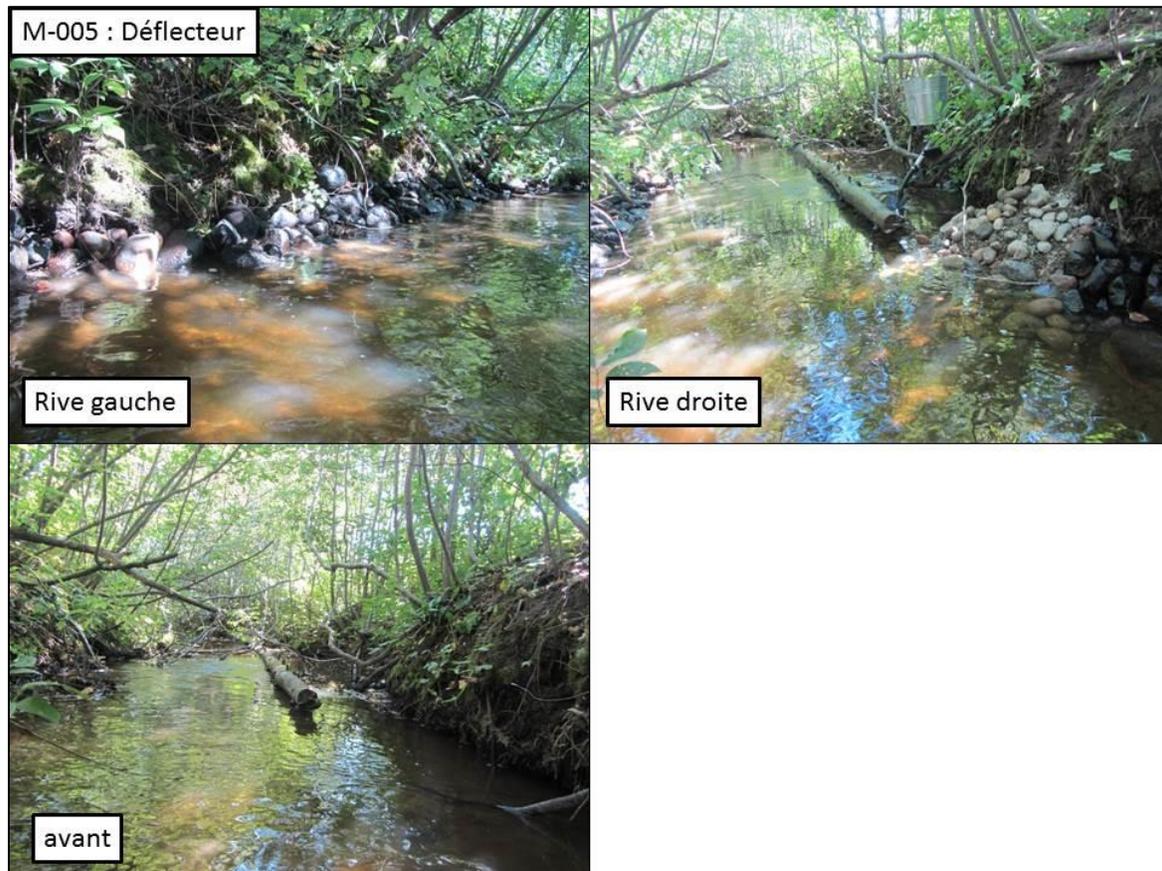
Figure 9. Aménagement du déflecteur M-005

Sur le lit du cours d'eau près de la rive droite, un arbre couché divisait le courant en deux. Pour diminuer l'érosion sur la rive droite et pour permettre à cet arbre de protéger la berge, l'équipe a choisi de placer le déflecteur juste en amont de la tête de l'arbre pour diriger l'eau sur la rive opposée (figure 9). Contrairement au croquis et aux plans prévus, l'équipe a décidé de ne pas utiliser de poutre de bois pour réaliser le déflecteur. La berge était très pentue et sensible à l'érosion. Il a donc été convenu de limiter les risques d'affaiblir les berges et de ne pas creuser pour installer la poutre. Après avoir creusé environ 15 cm de profond dans le lit, un géotextile a été étendu et le déflecteur a été construit uniquement en pierres et gravier en respectant l'angle de 40° et le 20 % de rétrécissement. L'amont et l'aval du déflecteur ont été enrochés ainsi que la berge opposée avec des pierres provenant du lit du cours d'eau.

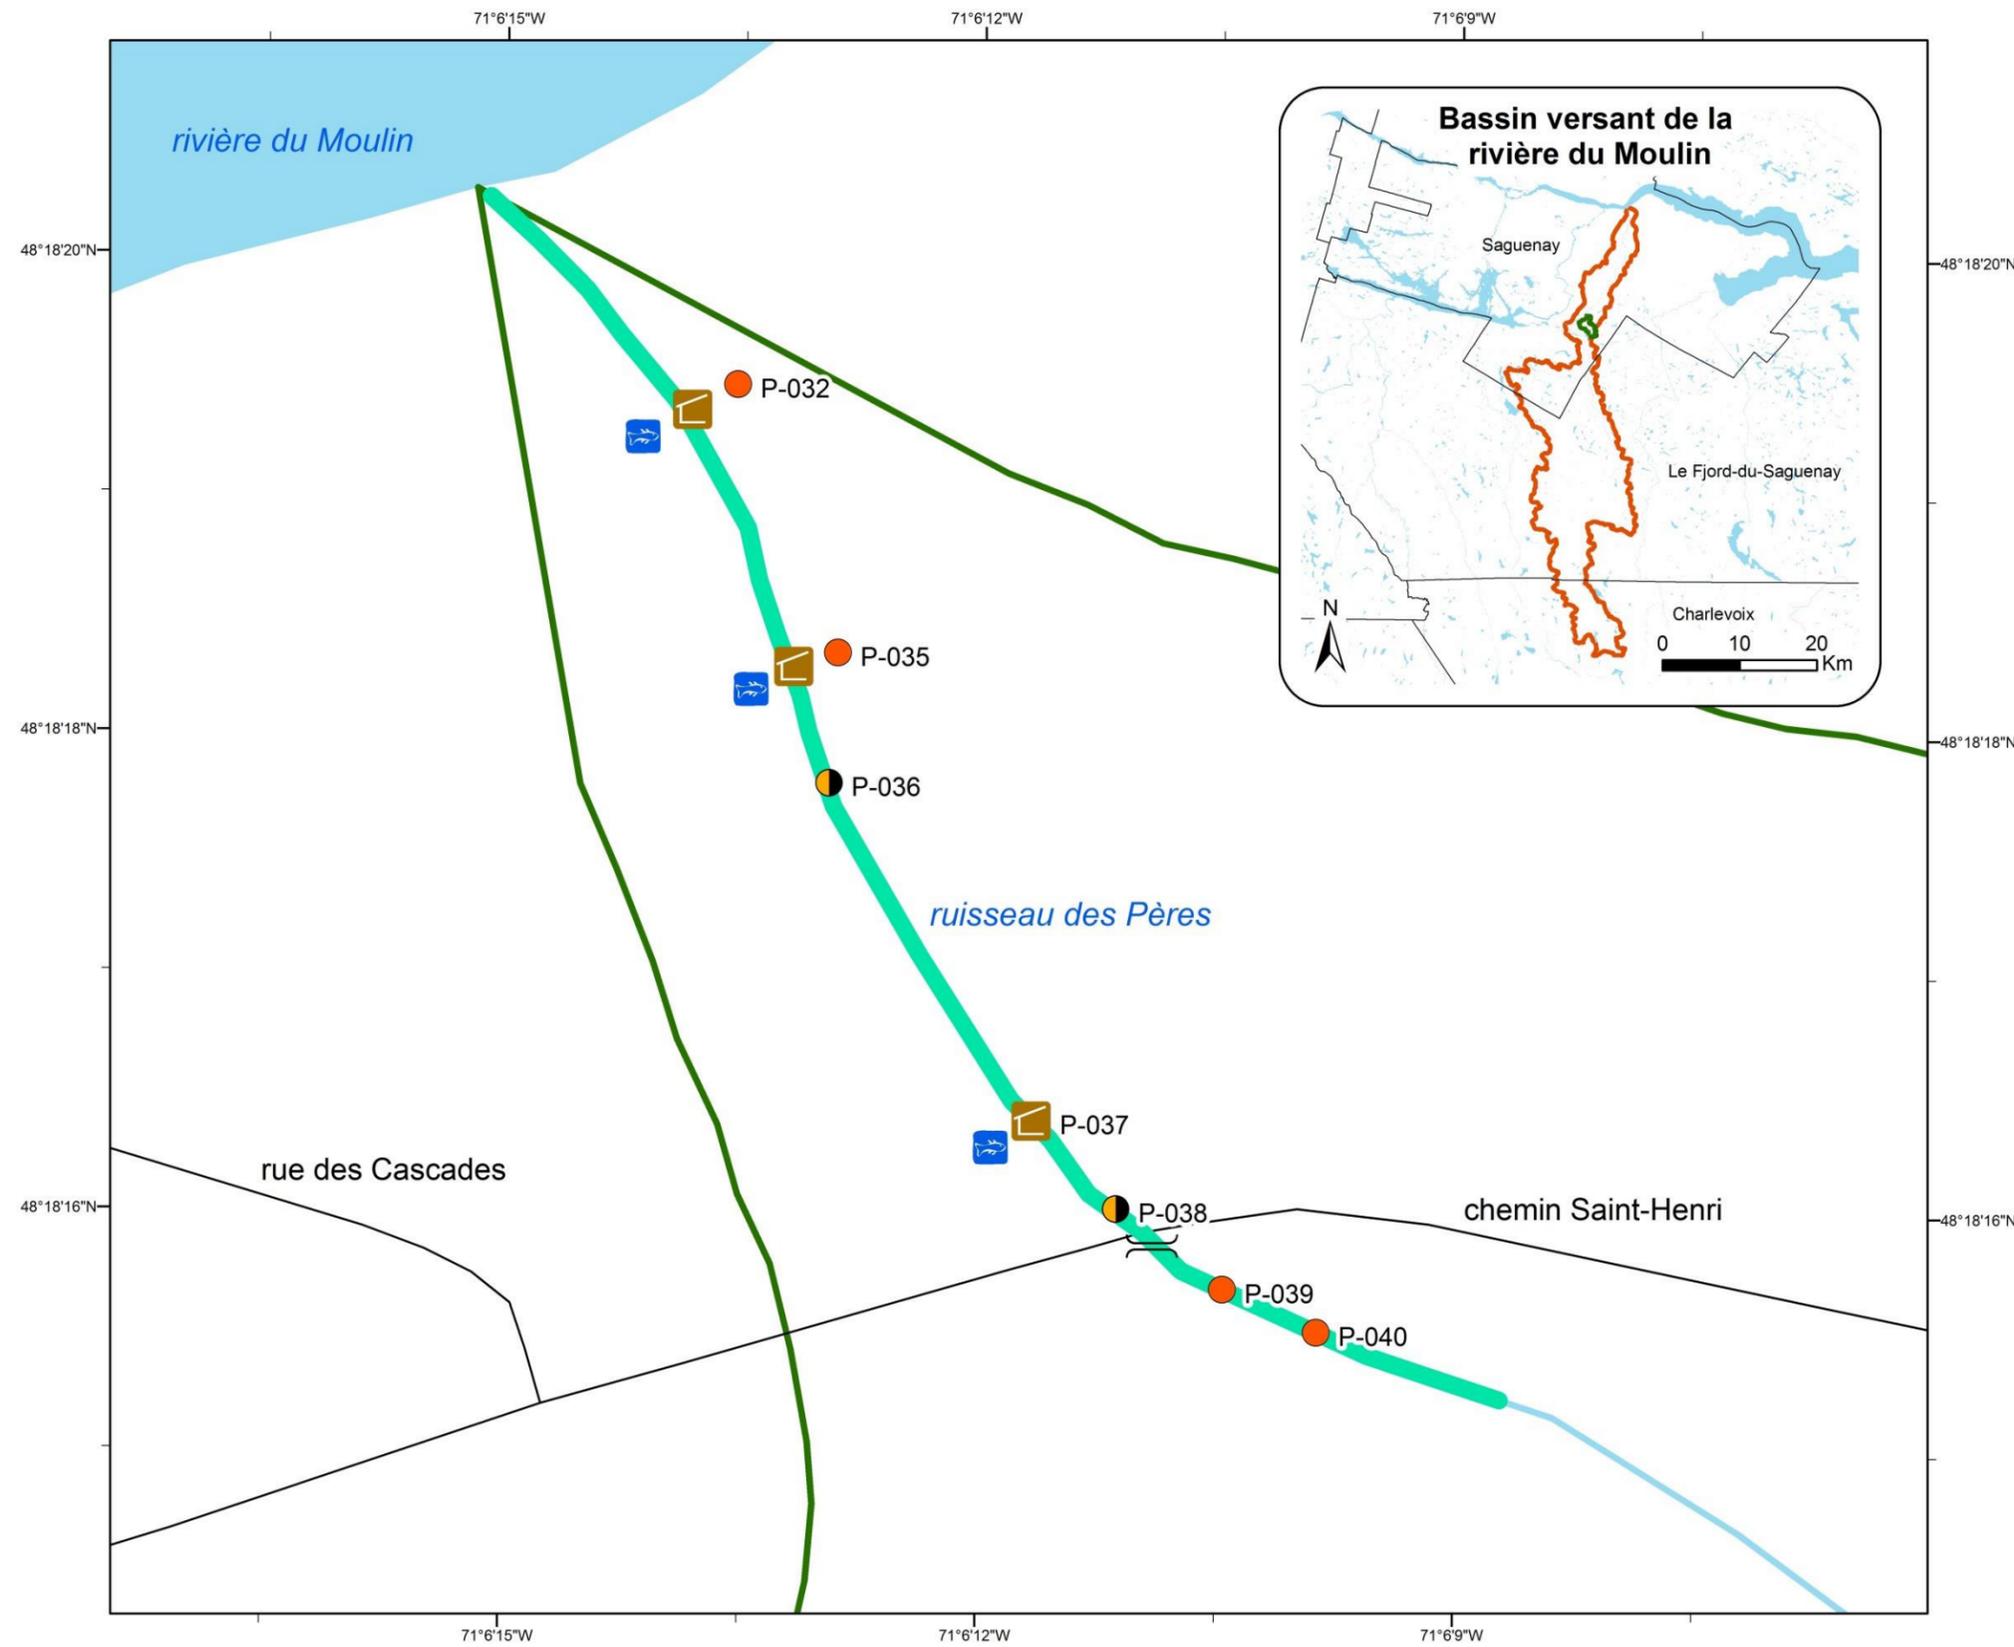
Carte 2
Aménagements réalisés
Ruisseau des Pères
Bassin versant
de la rivière du Moulin

La carte 2 illustre la localisation réelle des aménagements réalisés sur le ruisseau des Pères dans le cadre de ce projet. Au total, on y retrouve quatre seuils, trois frayères, trois abris et deux déflecteurs doubles. Le ruisseau a été nettoyé sur un total de 220 m, recouvrant tous les aménagements réalisés.

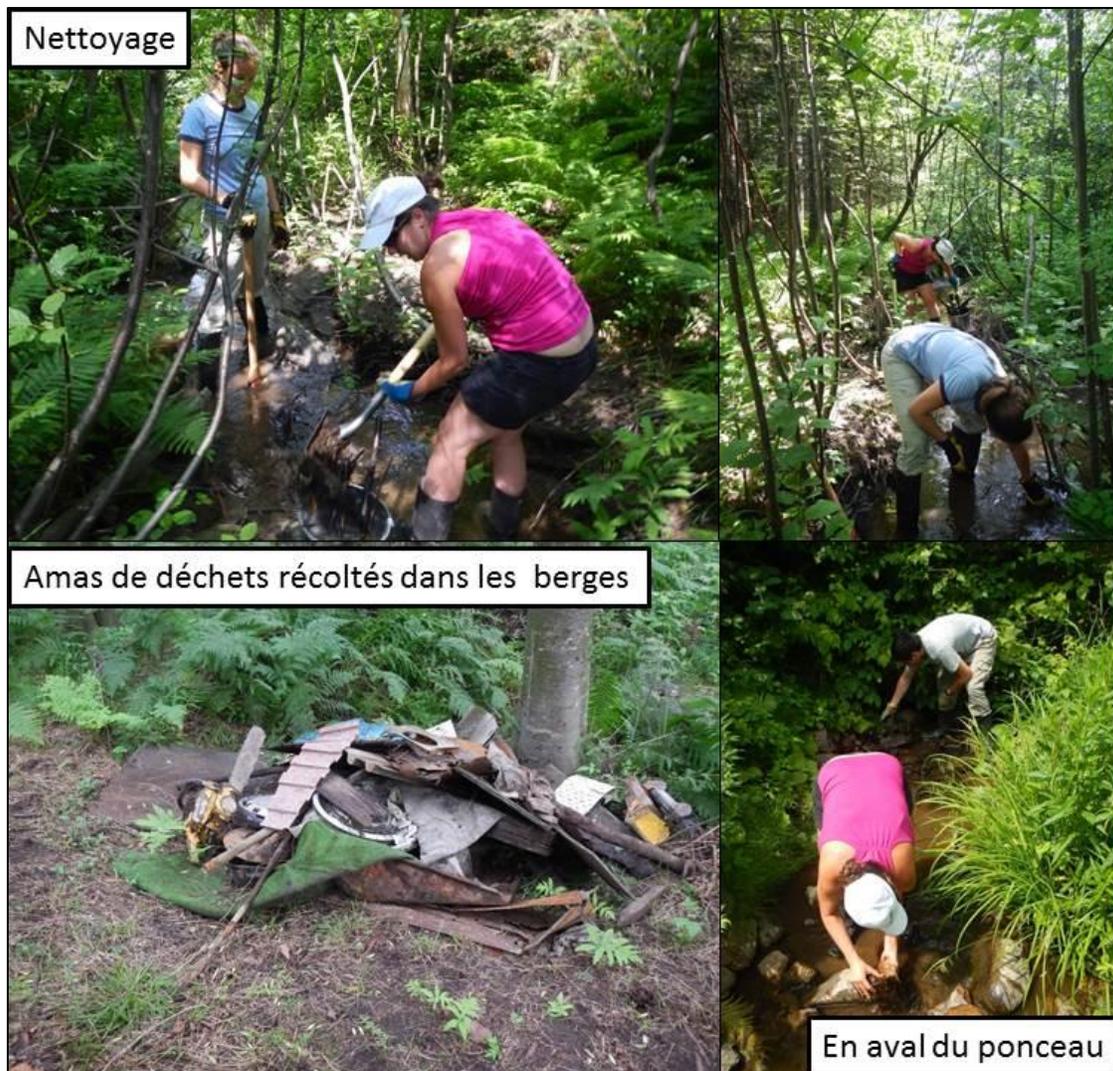
Figure 10. Nettoyage du ruisseau des Pères

Le nettoyage du ruisseau des Pères s'est déroulé sur deux jours. De l'amont vers l'aval, les débris végétaux et les embâcles ont été retirés du lit du cours d'eau et déposés à 15 m de la ligne des hautes eaux (figure 10). Dans le cas des déchets non naturels, ils ont été apportés à l'écocentre local. Plusieurs déchets ancrés dans les berges ont été découverts, provenant probablement du déluge du Saguenay de 1996.

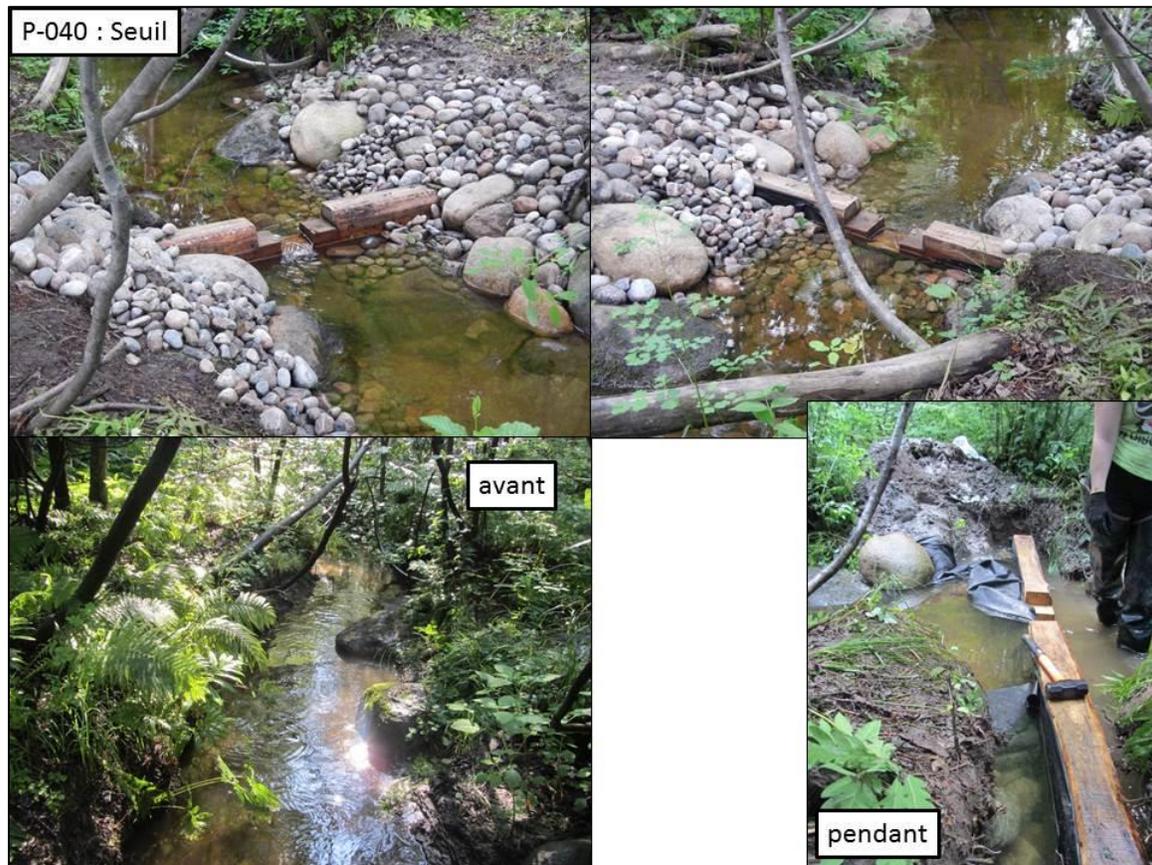
Figure 11. Aménagement du seuil P-040

Pour le seuil du segment P-040, l'équipe a choisi un emplacement où la pente des berges était douce afin de faciliter l'enrochement du seuil (figure 11). La granulométrie de l'emplacement s'est avérée très grossière et il a été nécessaire de déplacer plusieurs grosses pierres afin de pouvoir creuser la fosse du lit, étape indispensable à l'ancrage du seuil. Une fois ancré, le géotextile a été installé sur la poutre de mélèze et il a retenu sur le lit par des pierres. Par la suite, plusieurs pierres massives ont été placées sur les berges près du seuil afin d'assurer sa solidité et de prévenir l'érosion des berges. Toutes les pierres provenaient d'un dépôt fluvial dans une sablière de la région. La poutre supérieure du seuil était constituée d'une double échancrure; la première mesure environ 30 cm par 7 cm et la deuxième, plus petite, mesure 15 cm par 8 cm de profondeur.

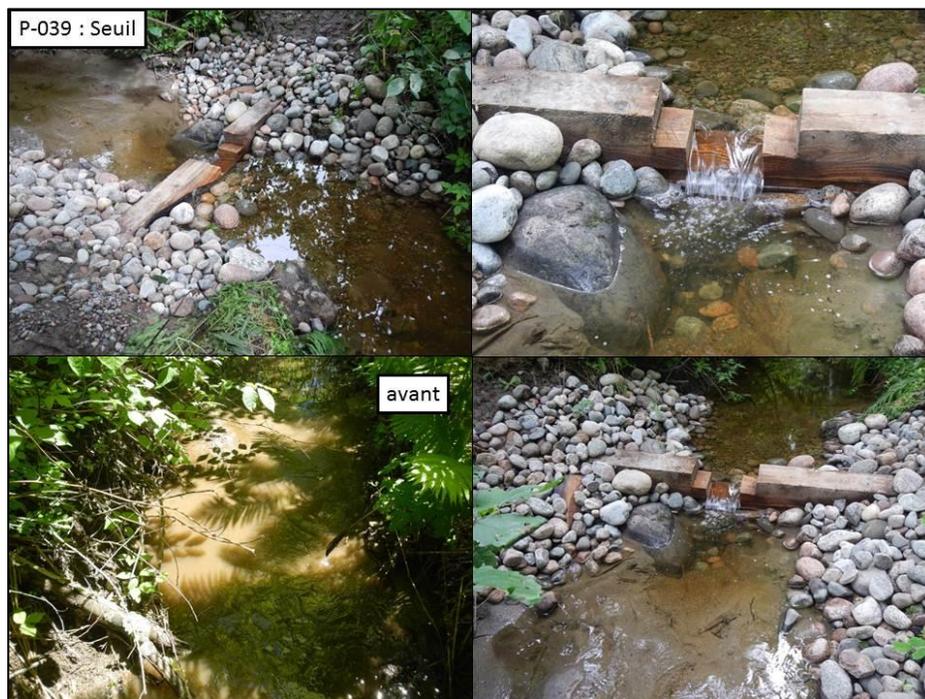
Figure 12. Aménagement du seuil P-039

Le seuil du segment P-039 a été placé à environ 30 m en aval du seuil de P-040. L'équipe en est venue à la conclusion qu'il était intéressant d'installer un seuil à cet endroit afin d'augmenter le courant en aval. Il s'est avéré difficile d'aménager ce seuil, car l'une des deux berges possède une forte pente et l'accès y était difficile. Une fois le seuil installé, l'équipe a veillé à l'étanchéité de ce dernier en utilisant du gravier et des roches pour retenir le géotextile. De grosses pierres provenant de la sablière ont aussi été utilisées à cet endroit afin d'assurer la solidité du seuil et d'éviter l'érosion des berges (figure 12).

Vers la fin de l'aménagement, il a été constaté que ce seuil influençait légèrement la hauteur de la chute du seuil du segment P-040 situé en amont. Il a donc été nécessaire d'élargir la seconde échancrure du seuil P-039 dans le but de limiter son impact sur l'autre seuil en amont. La première échancrure est donc d'environ 35 cm par 7 cm et 20 cm par 8 cm pour la seconde.

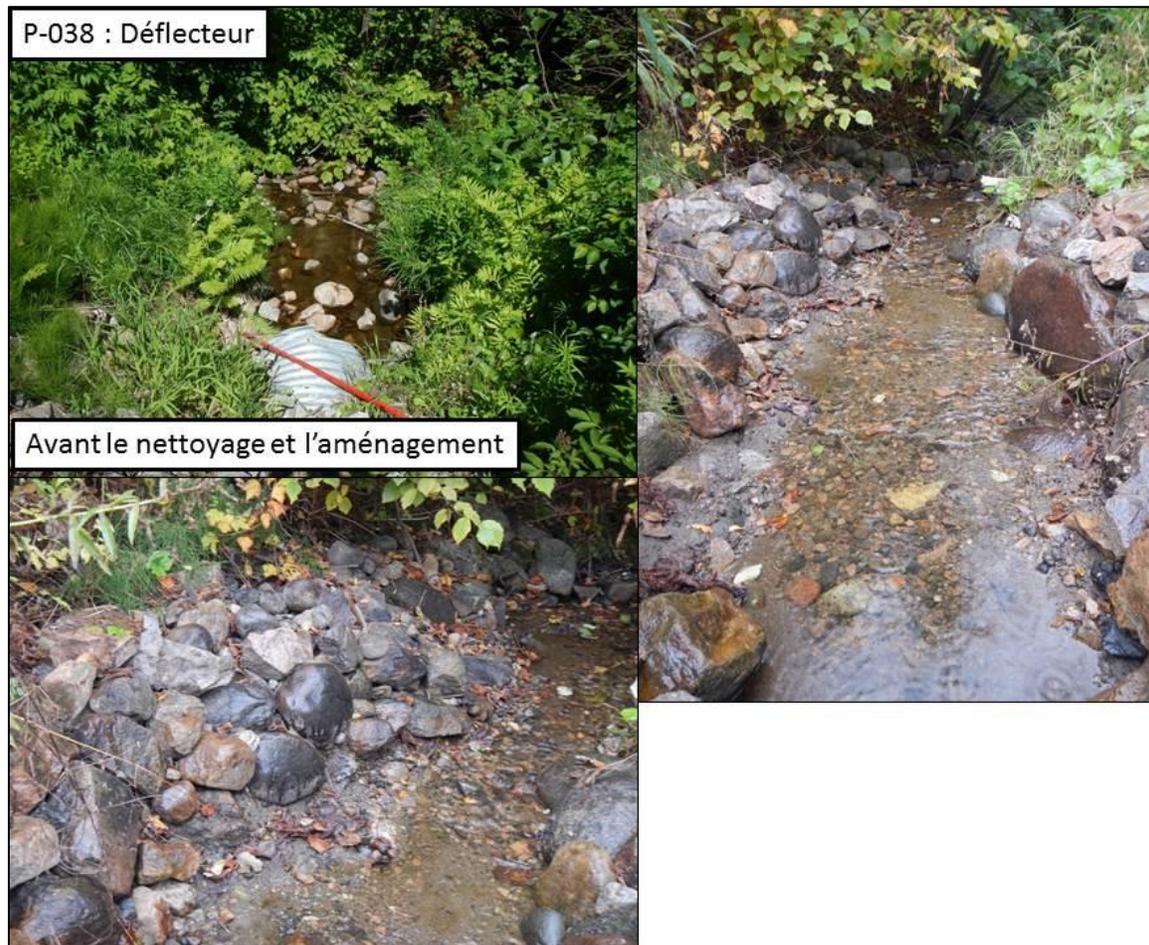
Figure 13. Aménagement du déflecteur P-038

Ce déflecteur a été aménagé tout juste en aval du ponceau du rang Saint-Henri (figure 13). Lors du nettoyage, plusieurs pierres provenant de l'enrochement du ponceau et retrouvées dans le milieu du cours d'eau ont été déplacées sur les berges. Tout juste après cette étape, l'augmentation de la vitesse du courant a été remarquée par l'équipe. Par contre, en période d'étiage, le niveau d'eau est très bas et la frayère aménagée en aval n'était plus bien approvisionnée en eau. L'équipe a donc aménagé les déflecteurs afin d'augmenter la vitesse de l'eau. Puisqu'il y avait déjà de grosses pierres dans le lit et sur les berges, l'aménagement des déflecteurs a été réalisé autour de celles-ci. Il n'a donc pas été nécessaire d'installer du géotextile à cet endroit. L'équipe a aussi réaménagé le lit pour concentrer le courant vers le centre de la frayère et favoriser la circulation de l'eau.
