Aménagements de l'habitat de l'omble de fontaine sur les ruisseaux Maltais et Des Pères du bassin versant de la rivière du Moulin

Comité de bassin versant RIVAGE de la rivière du Moulin (RIVAGE)

Organisme de bassin versant du Saguenay (OBV Saguenay)

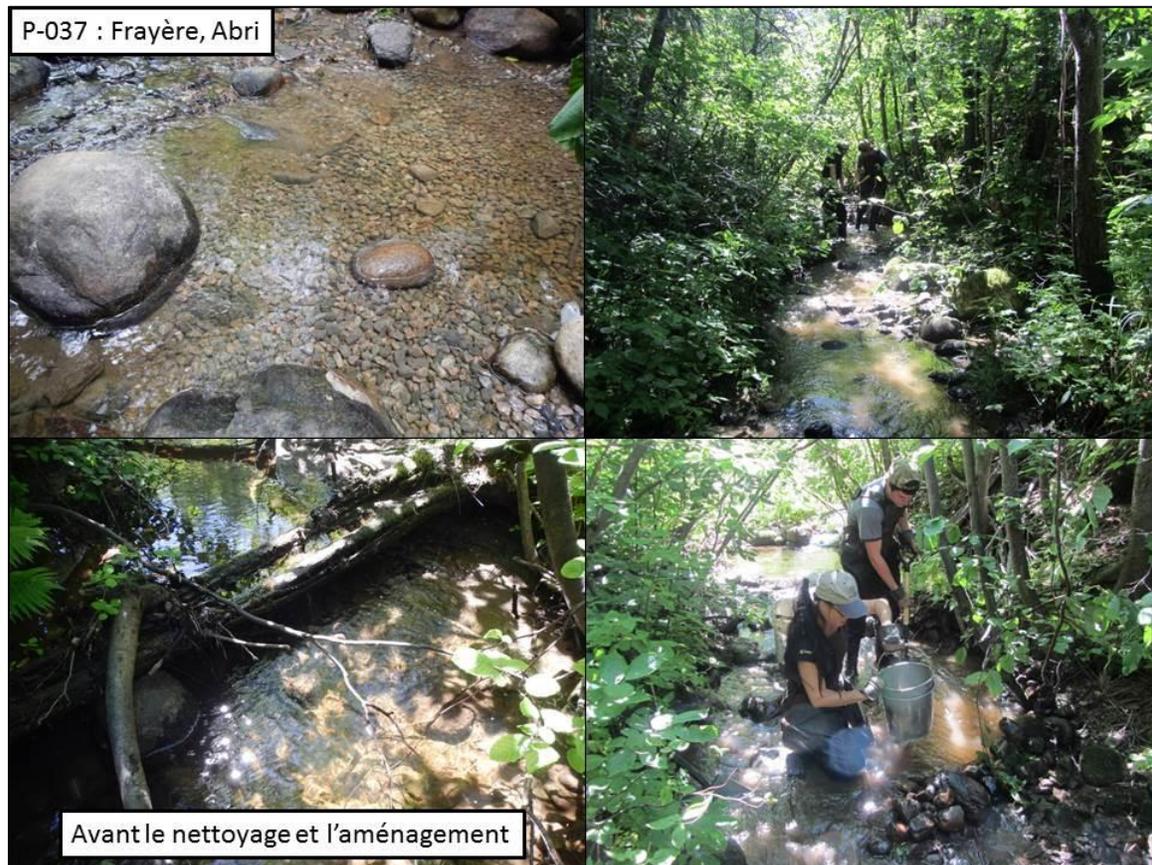
Figure 14. Aménagement de la frayère et l'abri P-037

La frayère a une superficie d'environ 1 m² et a été creusée d'environ 30 cm de profond dans le lit. Le bassin existant a été amélioré à l'aide de grosses pierres pour former un mur qui retient l'eau. Ce bassin permet de freiner le courant et de maintenir le gravier de fraie en place.

En plus, plusieurs grosses pierres ont été placées sur le gravier de fraie pour permettre la stabilité de la membrane et créer des abris pour l'omble de fontaine. Les pierres utilisées provenaient principalement du ruisseau et ont été simplement repositionnées.

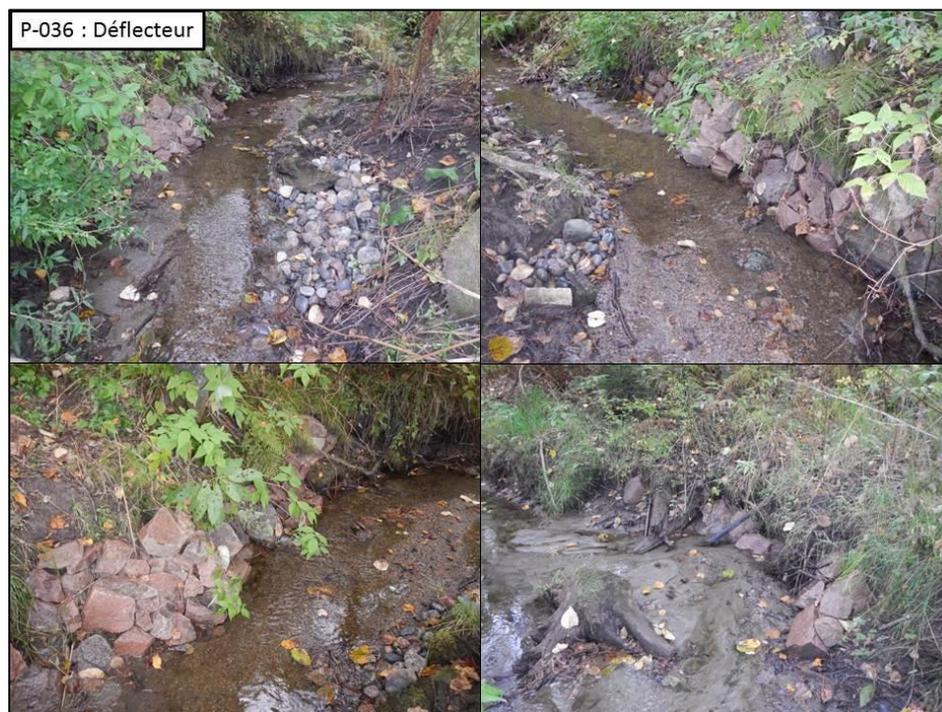
Figure 15. Aménagement du déflecteur P-036

Le site de ce déflecteur double a été choisi pour augmenter la vitesse de l'eau dans un secteur où l'accumulation de sédiments avait été importante dans le passé. À la suite du nettoyage, une partie des sédiments avait été emportée par le courant. Par contre, l'équipe a jugé qu'il serait avantageux d'y installer un déflecteur double pour favoriser davantage le nettoyage par l'augmentation de la vitesse du courant à cet endroit. De plus, ce site se situe juste en amont d'un méandre et la rive extérieure est fragilisée par l'érosion. Il a été jugé qu'un déflecteur double et l'enrochement autour des structures permettraient aussi de protéger cette berge et de rediriger le courant. L'équipe a utilisé une souche déjà présente et bien ancrée dans la berge droite pour faire le premier déflecteur. Des pierres ont été déposées autour de cette souche pour améliorer son impact. Sur la rive gauche, environ 15 cm de sédiments ont été retirés du lit pour y étendre le géotextile. Par la suite, les pierres ont été empilées pour créer un deuxième déflecteur assez haut pour être utile même en période de crue. Les berges en amont et en aval des déflecteurs ont été enrochées et ce, sur les deux rives (figure 15).

Bien qu'originellement ce déflecteur devait comprendre une poutre de mélèze, l'équipe a décidé d'éviter de creuser étant donné que la berge était déjà fragilisée. Avec le nettoyage des berges, il a été constaté que plusieurs gros arbres étaient présents le long de la berge et que cette installation aurait entraîné la coupe de plusieurs racines. Le site a également légèrement changé pour concentrer le courant à un endroit plus avantageux, soit un peu plus en aval de ce qui avait été prévu originellement.

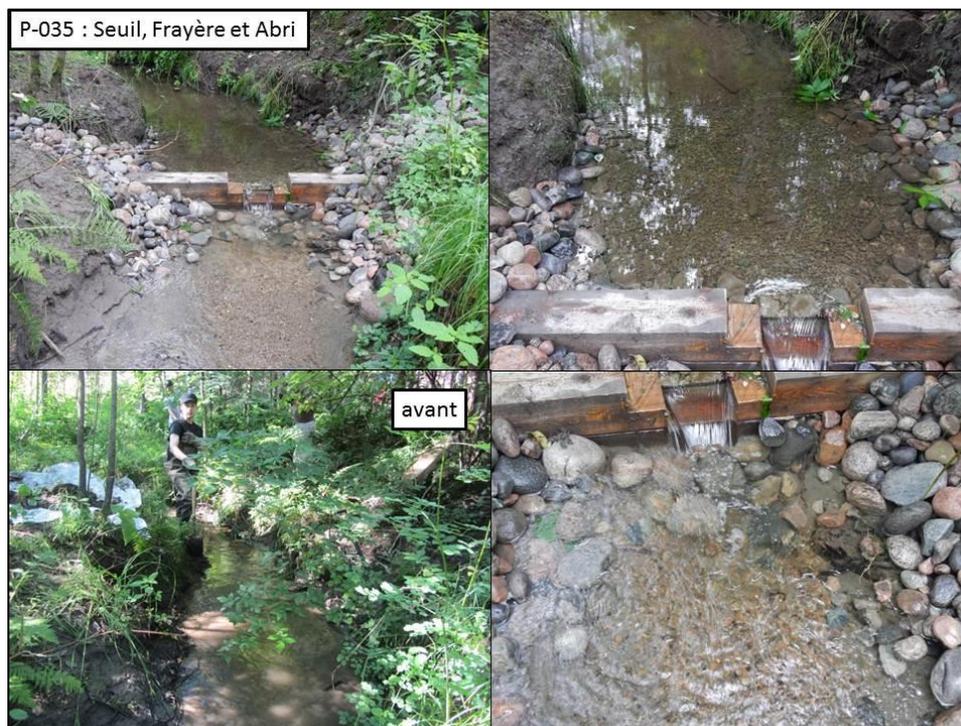
Figure 16. Aménagement du seuil et de la frayère P-035

La frayère du segment P-035 a été aménagée en amont du seuil. Le lit du cours d'eau n'a pas été creusé aussi profondément que prévu, car il y avait plusieurs grosses pierres incrustées dans le lit qui ont empêché l'équipe de continuer à creuser pour installer le géotextile. Conséquemment, l'épaisseur de la couche de gravier sur le géotextile est donc de 15 cm au lieu de 25 cm. La superficie de cette frayère est de 1 m².

Un abri a été aménagé sur ce segment, en amont du seuil. À l'aide d'une grosse roche au centre du cours d'eau, les poissons pourront se reposer dans le contre-courant et se cacher sous l'ombre créée. L'abri a été réalisé après la prise des photos et n'est donc pas illustré.

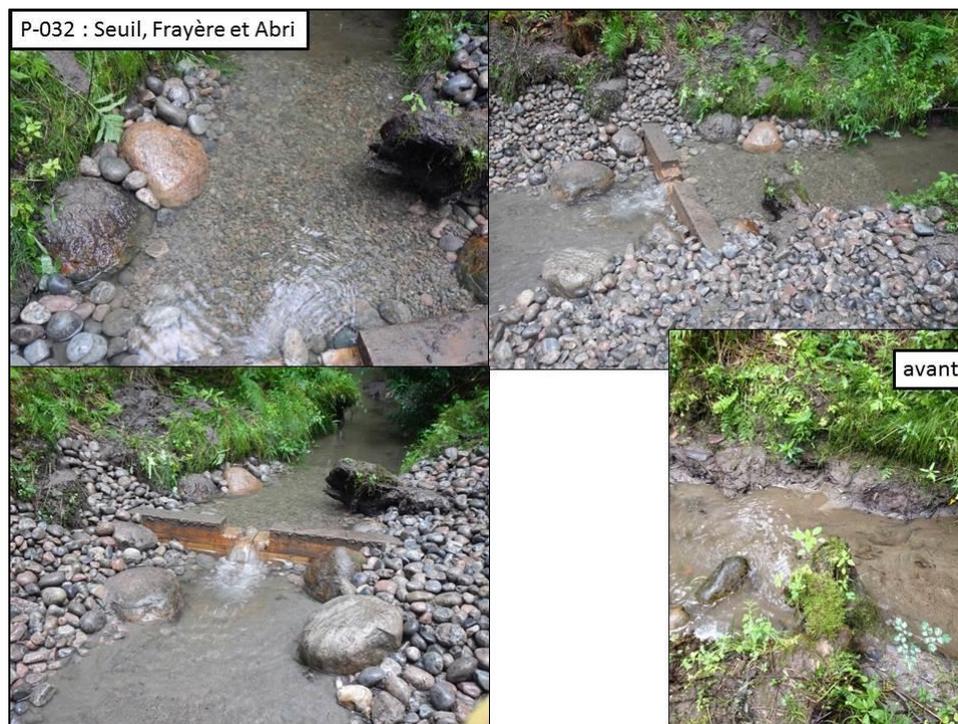
Figure 17. Aménagement du seuil, de la frayère et de l'abri P-032

La frayère du segment P-032 a été placée en amont du seuil. Le lit a été creusé d'environ 20 cm afin d'y placer le géotextile et du gravier de fraie sur une superficie totale approximative de 1 m².

En nettoyant le secteur préalablement à l'aménagement du seuil, une souche d'arbre ancrée dans la berge a créé un abri. De plus, les grosses roches installées près des berges pour contrer l'érosion peuvent également servir d'abri pour les poissons.

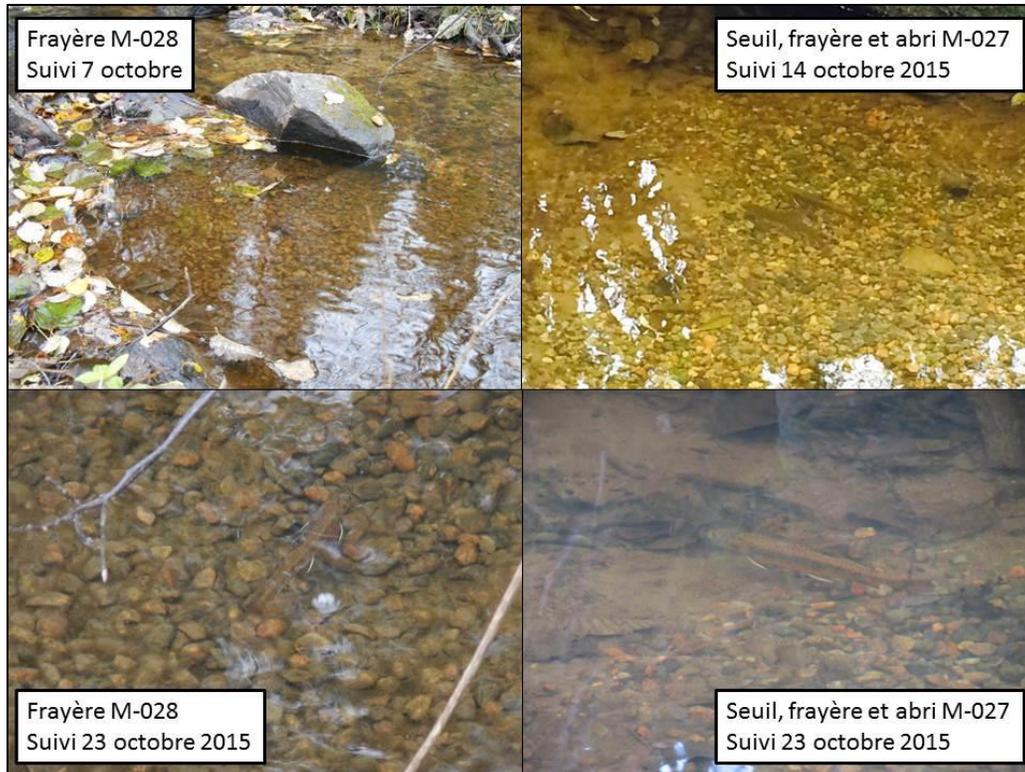
Figure 18. Frayères et observations sur le ruisseau Maltais lors du suivi biologique fait en octobre 2015

2015-10-23	M-028 Frayère	54 min	3,5°C	4 (2 dans la frayère)	-	2 remontent le courant sans arrêter ou restent à l'entrée
2015-10-23	M-027 Seuil et frayère	45 min	3,5°C	3 ou 4 (15-20 cm, 2 colorées, 2 brunes)	Milieu frayère nettoyée et ovale dans feuilles à droite nettoyé	Sur place sur la frayère, 2 ensemble, 1 dans nid à droite, 1 méné

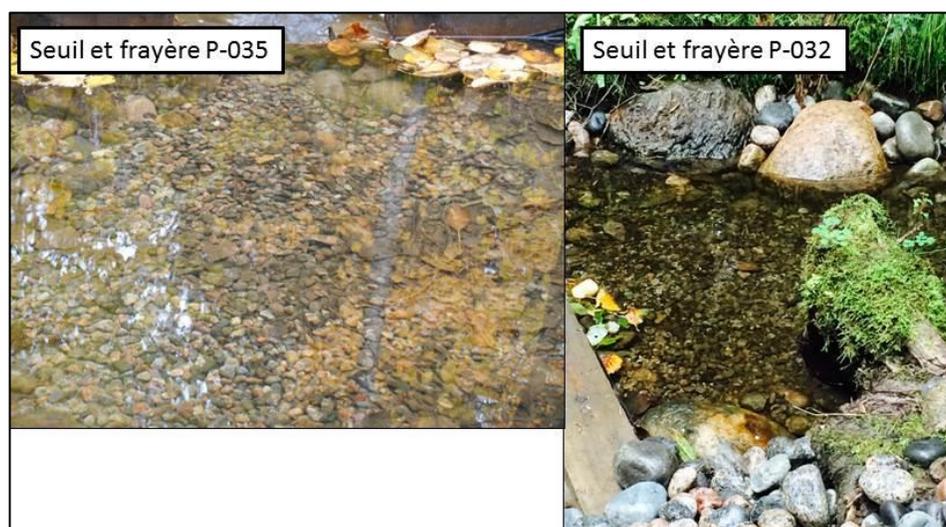
Figure 19. Frayères sur le ruisseau des Pères lors du suivi en octobre 2015

Date	Site	Durée	T°C de l'eau	Nb de géniteurs	Nb de nids	Commentaires
2015-10-07	P-037 Frayère	55 min	9°C	0	-	-
2015-10-07	P-035 Seuil et frayère	45 min	7°C	0	-	Observation de 2 petits menés non identifiés
2015-10-07	P-032 Seuil et frayère	45 min	6,5°C	0	-	-
2015-10-14	P-037 Frayère	50 min	8°C	0	-	Très peu d'eau, accumulation de sable au milieu
2015-10-14	P-035 Seuil et frayère	40 min	6°C	0	-	Frayère plus nettoyée
2015-10-14	P-032 Seuil et frayère	40 min	6°C	0	-	Gravier nettoyé
2015-10-23	P-037 Frayère	45 min	2,5°C	0	-	Plus d'eau, plus nettoyé, moins de sable
2015-10-23	P-035 Seuil et frayère	45 min	4°C	0	-	2 menés, gravier propre
2015-10-23	P-032 Seuil et frayère	45 min	4°C	0	-	Gravier propre
