# Caractérisation des bandes riveraines du lac Déchêne

-2015-

Rapport technique préparé pour la Municipalité de Larouche

Ce présent document constitue le rapport technique de la caractérisation des bandes riveraines du lac Déchéne réalisée à l'été 2015 par l'OBV Saguenay.

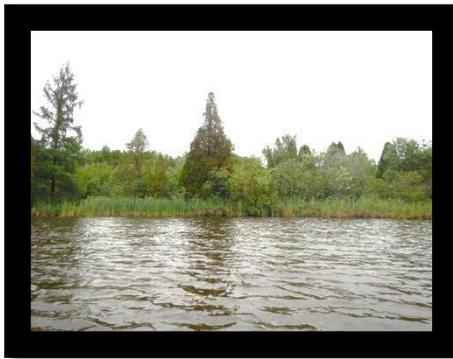
**Photographie 1.** Bande riveraine dont le pourcentage de recouvrement en végétation naturelle est supérieur à 80 %

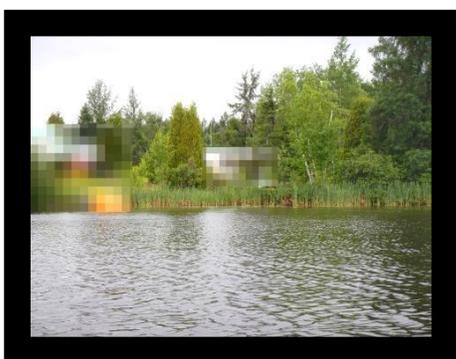
**Photographie 2.** Bande riveraine dont le pourcentage de recouvrement en végétation naturelle est compris entre 60 % et moins de 80 %

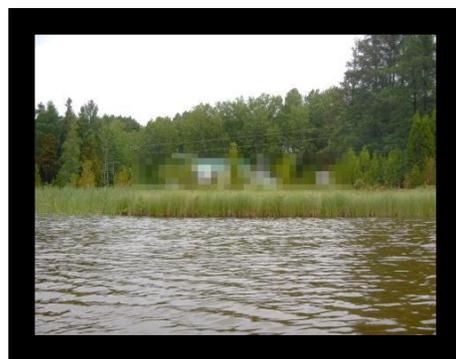
**Photographie 3.** Bande riveraine dont le pourcentage de recouvrement en végétation est compris entre 40 % et moins de 60 %

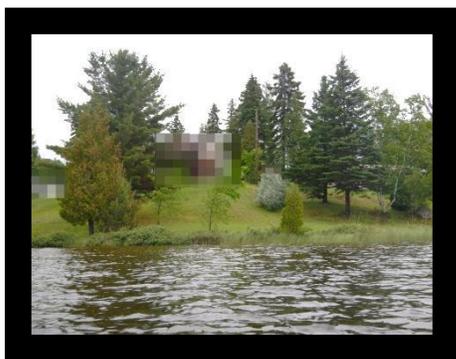
**Photographie 4.** Bande riveraine dont le pourcentage de recouvrement en végétation est compris entre 20 % et moins de 40 %

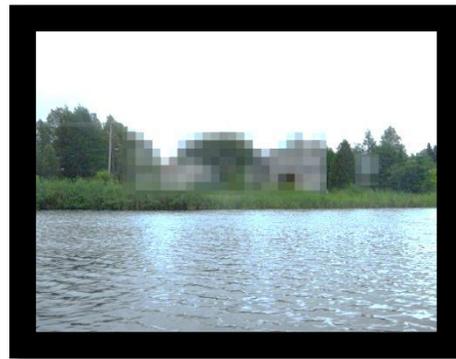
**Photographie 5.** Bande riveraine dont le pourcentage de recouvrement en végétation naturelle est inférieur à 20 %

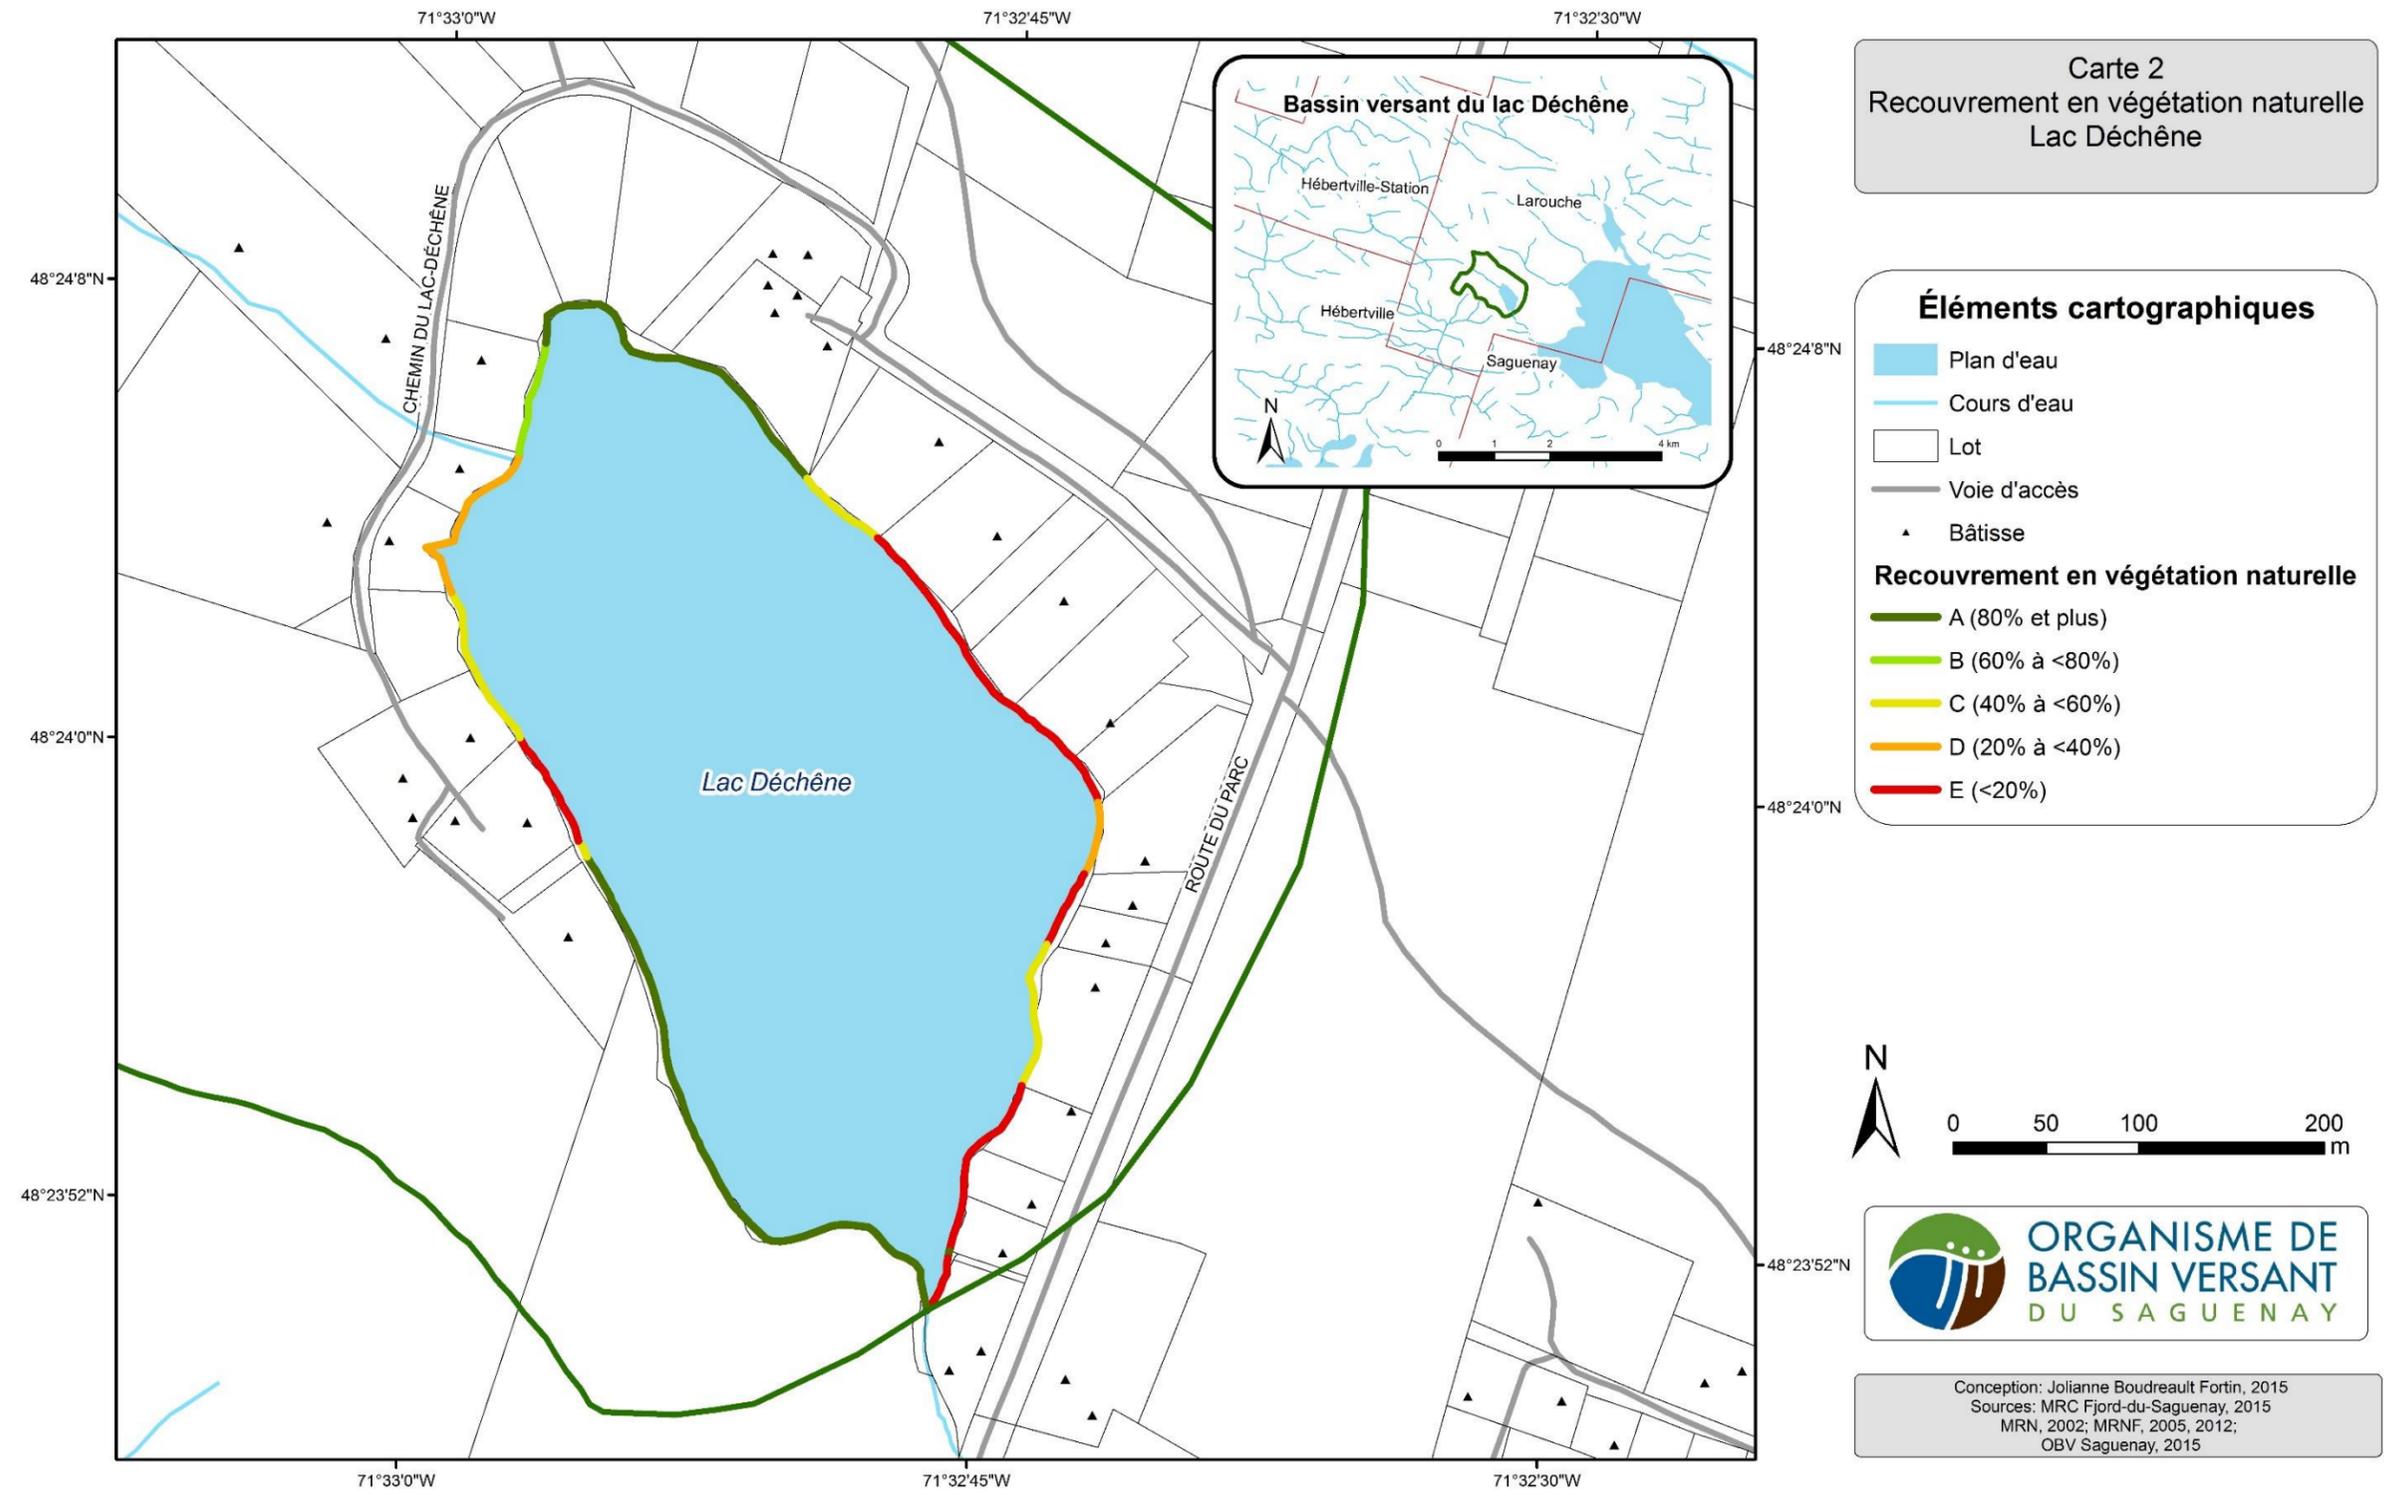
L'ensemble des bandes riveraines du lac Déchéne a été caractérisé le 2 juillet 2015 par l'équipe de l'OBV Saguenay. Conséquemment, les résultats obtenus sont ceux pour les 1 417,37 m de bandes riveraines de ce lac. Ces résultats sont illustrés dans la carte 2, le tableau 3 et la figure 1.

D'abord, l'OBV Saguenay recommande un reboisement des bandes riveraines du lac Déchéne ayant un pourcentage de recouvrement végétal naturel inférieur à 80% dans les délais les plus brefs, en commençant par les terrains ayant un PRVN les plus bas.
