Portrait du bassin versant du lac à Bois – 2015

Rapport technique préparé pour l'Arrondissement de La Baie et la Ville de Saguenay

ORGANISME DE
BASSIN VERSANT
DU SAGUENAY

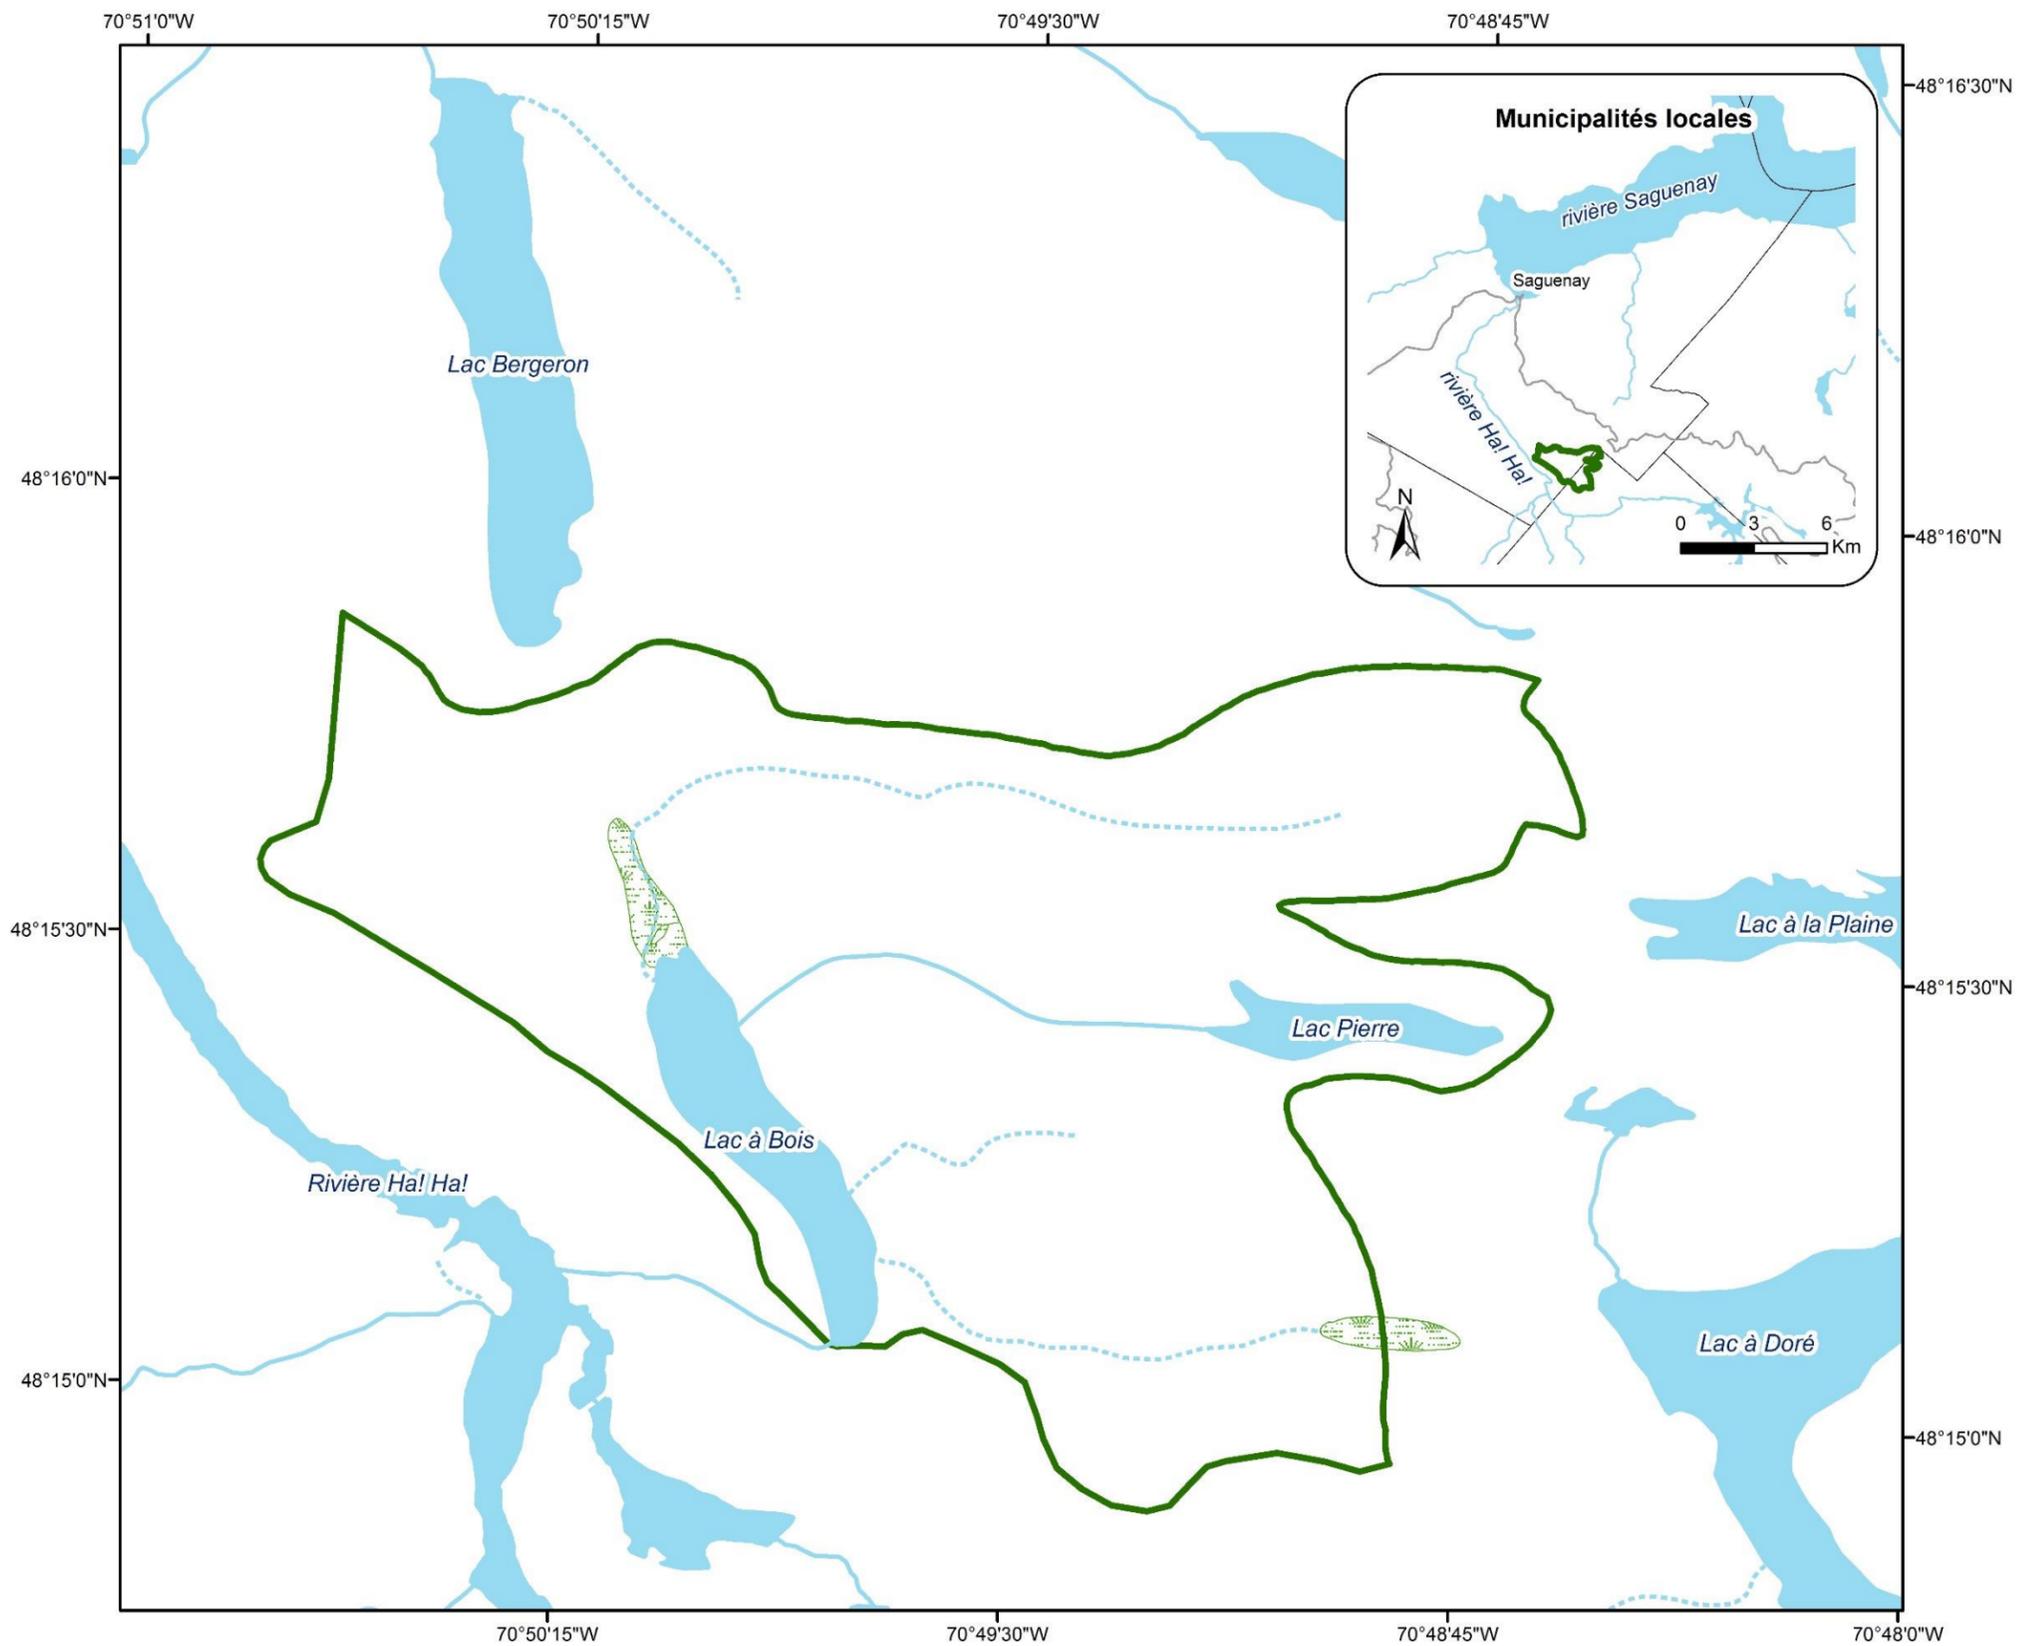
Carte 5
Pentes
Bassin versant du lac à Bois

Le territoire du bassin versant du lac à Bois est dominé par les pentes douces (1,48 km² ou 55,02 %), suivies des pentes modérées (0,79 km² ou 29,37 %) (tableau 1 et carte 5). Un seul versant au sud-ouest du sommet nord a une pente abrupte (0,03 km² ou 1,12 %) (MRN, 2010).

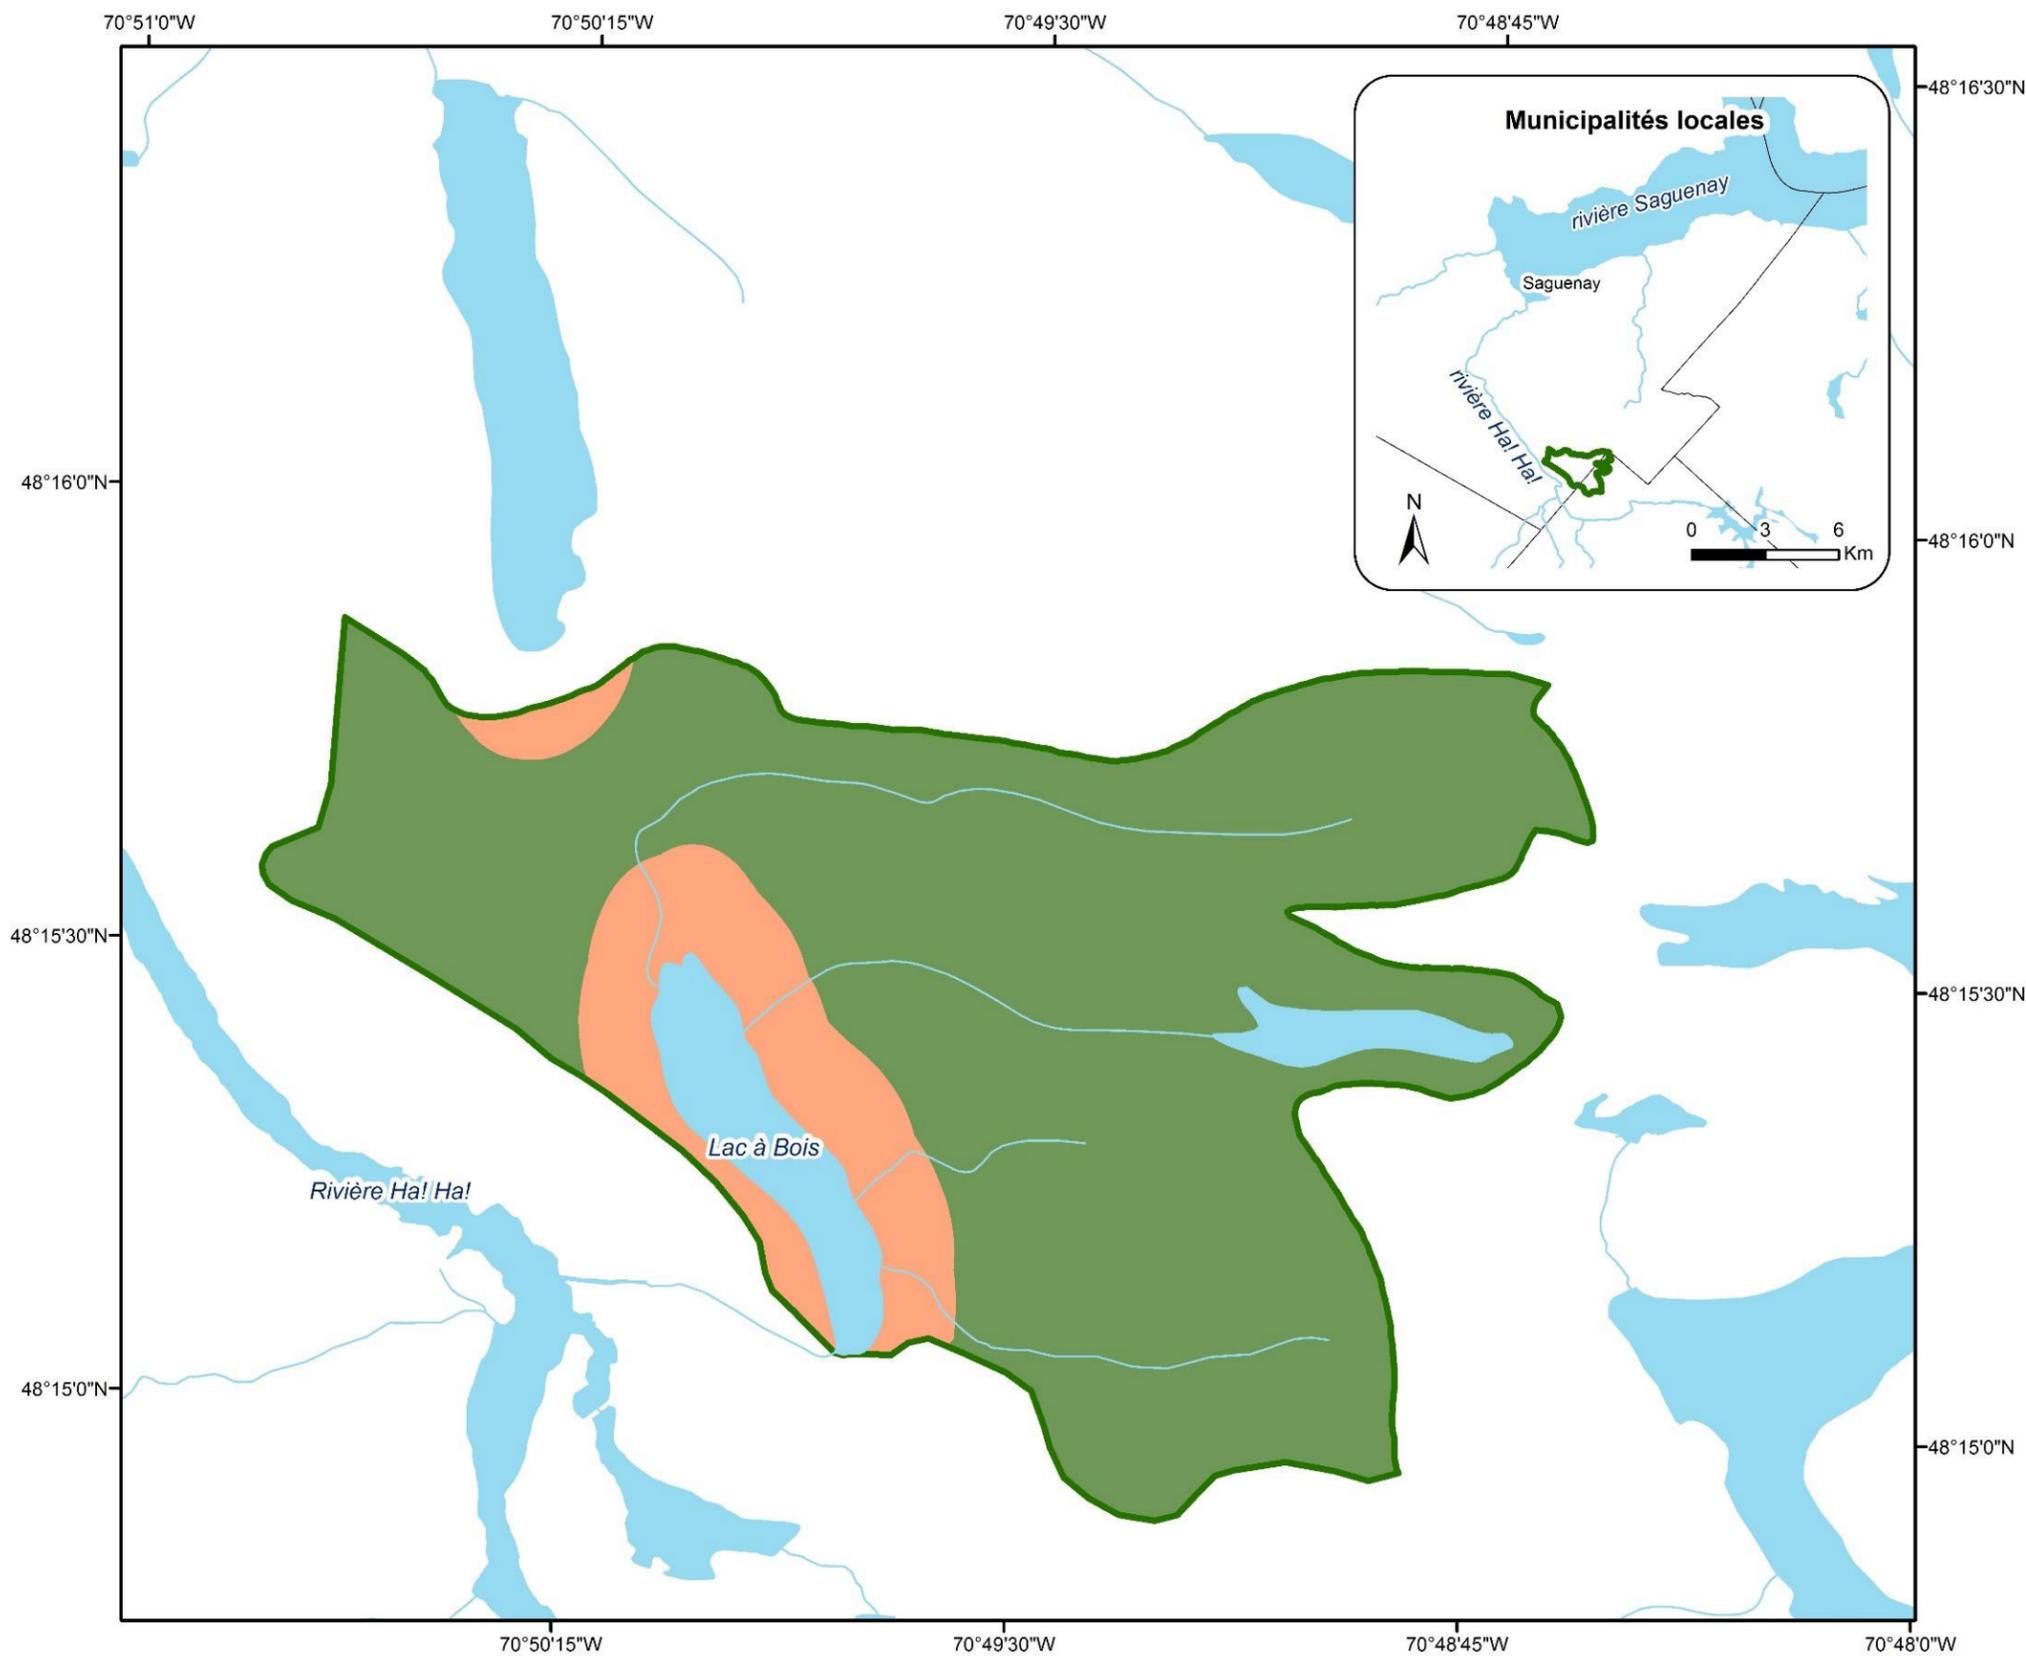
Carte 6
Hydrographie
Bassin versant du lac à Bois

En tout, le lac à Bois est alimenté par quatre tributaires (carte 6). Plus précisément, trois ruisseaux sont intermittents (1,86 km, 0,54 km, 1,00 km), et le quatrième est un cours d'eau permanent de 1,03 km alimenté par le lac Pierre (MRNF, 2005). L'exutoire du lac à Bois est situé à son extrémité sud.

Le lac à Bois occupe une superficie de 0,13 km² et a un périmètre de 2 022 m. À l'est du lac, on retrouve le lac à Pierre, d'une superficie de 0,05 km² avec un périmètre de 1431 m (carte 6) (MRNF, 2005).

On retrouve deux milieux humides sur le bassin versant du lac à Bois (carte 6). Le plus gros est localisé au nord du lac, autour du tributaire. Il occupe une superficie de 0,02 km², soit 0,08 % du bassin versant. Le deuxième est sur la limite au sud-est du bassin versant, avec 0,007 km² (0,003 %) à l'intérieur du bassin (MRNF, 2005).

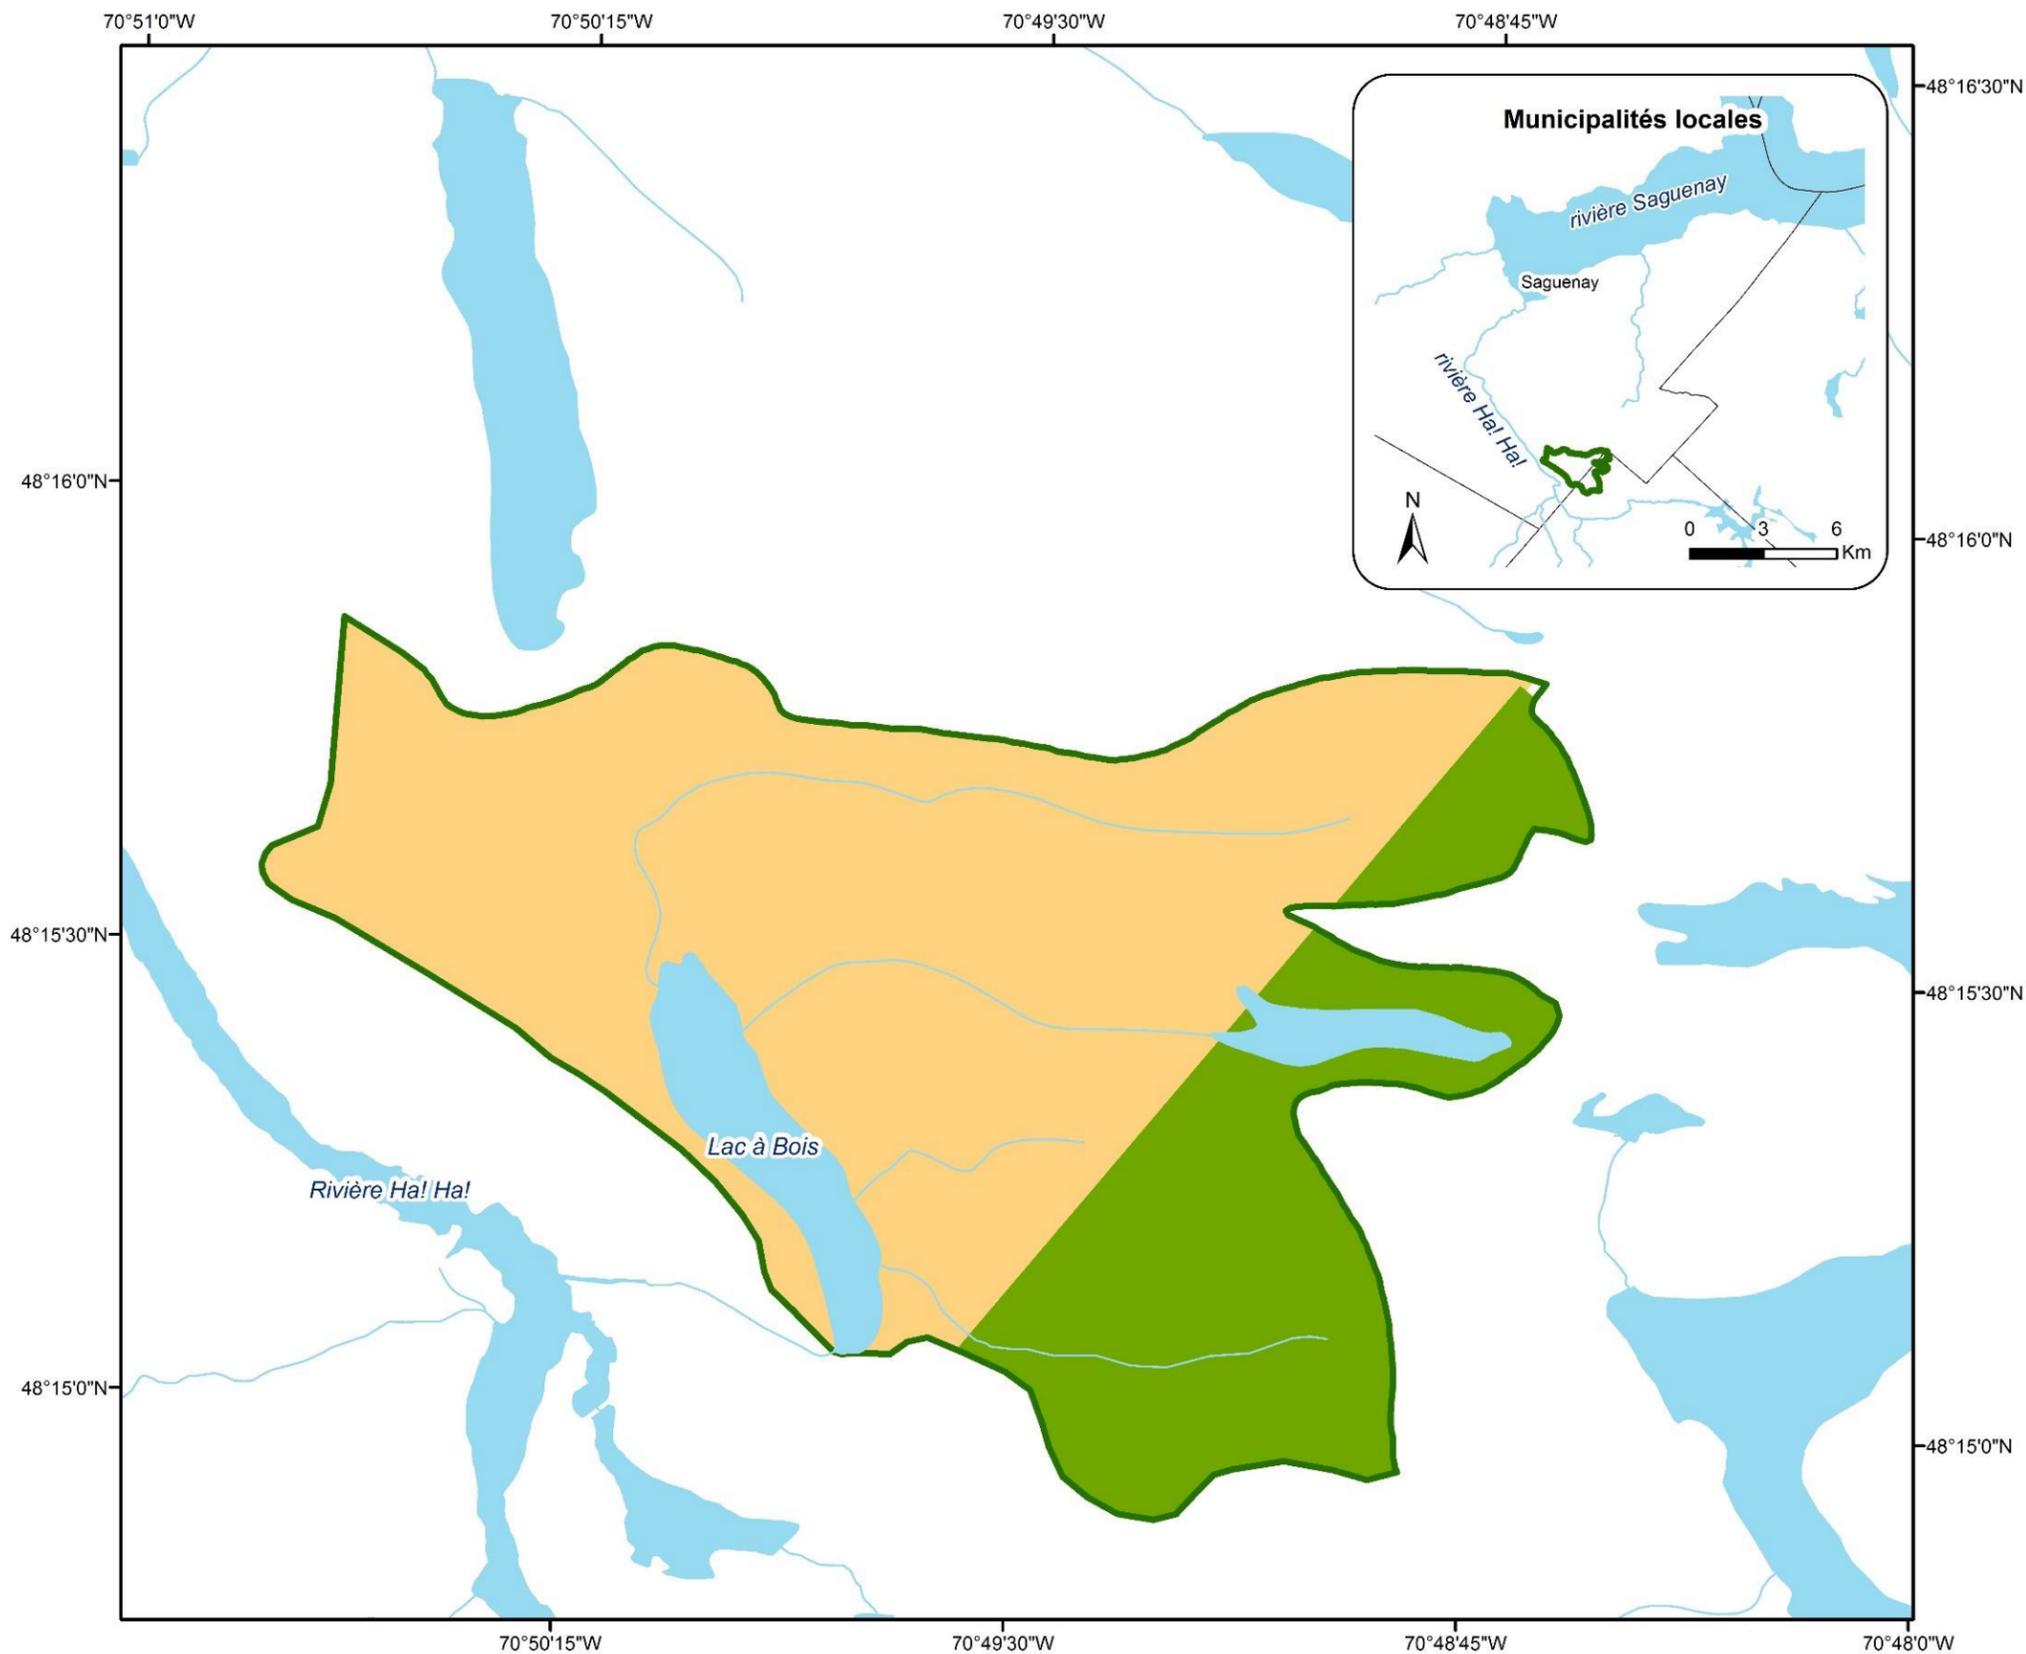
Carte 7
Affectation du territoire
Bassin versant du lac à Bois

Il y a deux affectations du territoire sur le bassin versant du lac à Bois (tableau 2 et carte 7). Celle avec la plus grande superficie est l'affectation forestière qui s'étend sur 2,23 km² (82,59 %), alors que l'affectation résidentielle vouée à la villégiature couvre 0,34 km² (12,59 %) du bassin versant (ministère des Affaires municipales et de l'Occupation du territoire (MAMOT), 2014). Cette dernière se trouve dans une zone tampon autour du lac à Bois, ainsi qu'une petite zone au nord (zone tampon autour du lac Bergeron), le reste du bassin versant étant consacré à l'affectation forestière.

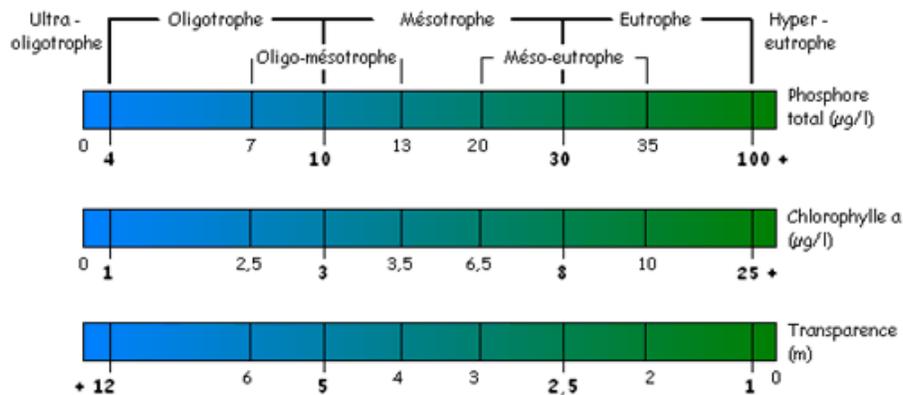
Figure 1. Diagramme de classement des niveaux trophiques d'un lac (MDDELCC, 2015a)

Il existe différents stades au vieillissement d'un plan d'eau (figure 1). Le stade de vieillissement le moins avancé pour un lac est le stade oligotrophe; vient ensuite le stade mésotrophe et finalement, le stade eutrophe. Les stades oligo-mésotrophe et méso-eutrophe sont des stades intermédiaires (MDDELCC, 2015a).

Les faibles concentrations de phosphore et en chlorophylle *a* du lac à Bois indiquent que le lac à Bois était dans la classe trophique oligotrophe en octobre 2012. Par contre, des échantillonnages effectués sur un seul mois ne permettent pas de conclure que le lac est oligotrophe. Des échantillonnages effectués sur plus d'un mois, en été et sur plus d'une année sont nécessaires pour établir le niveau trophique d'un lac.

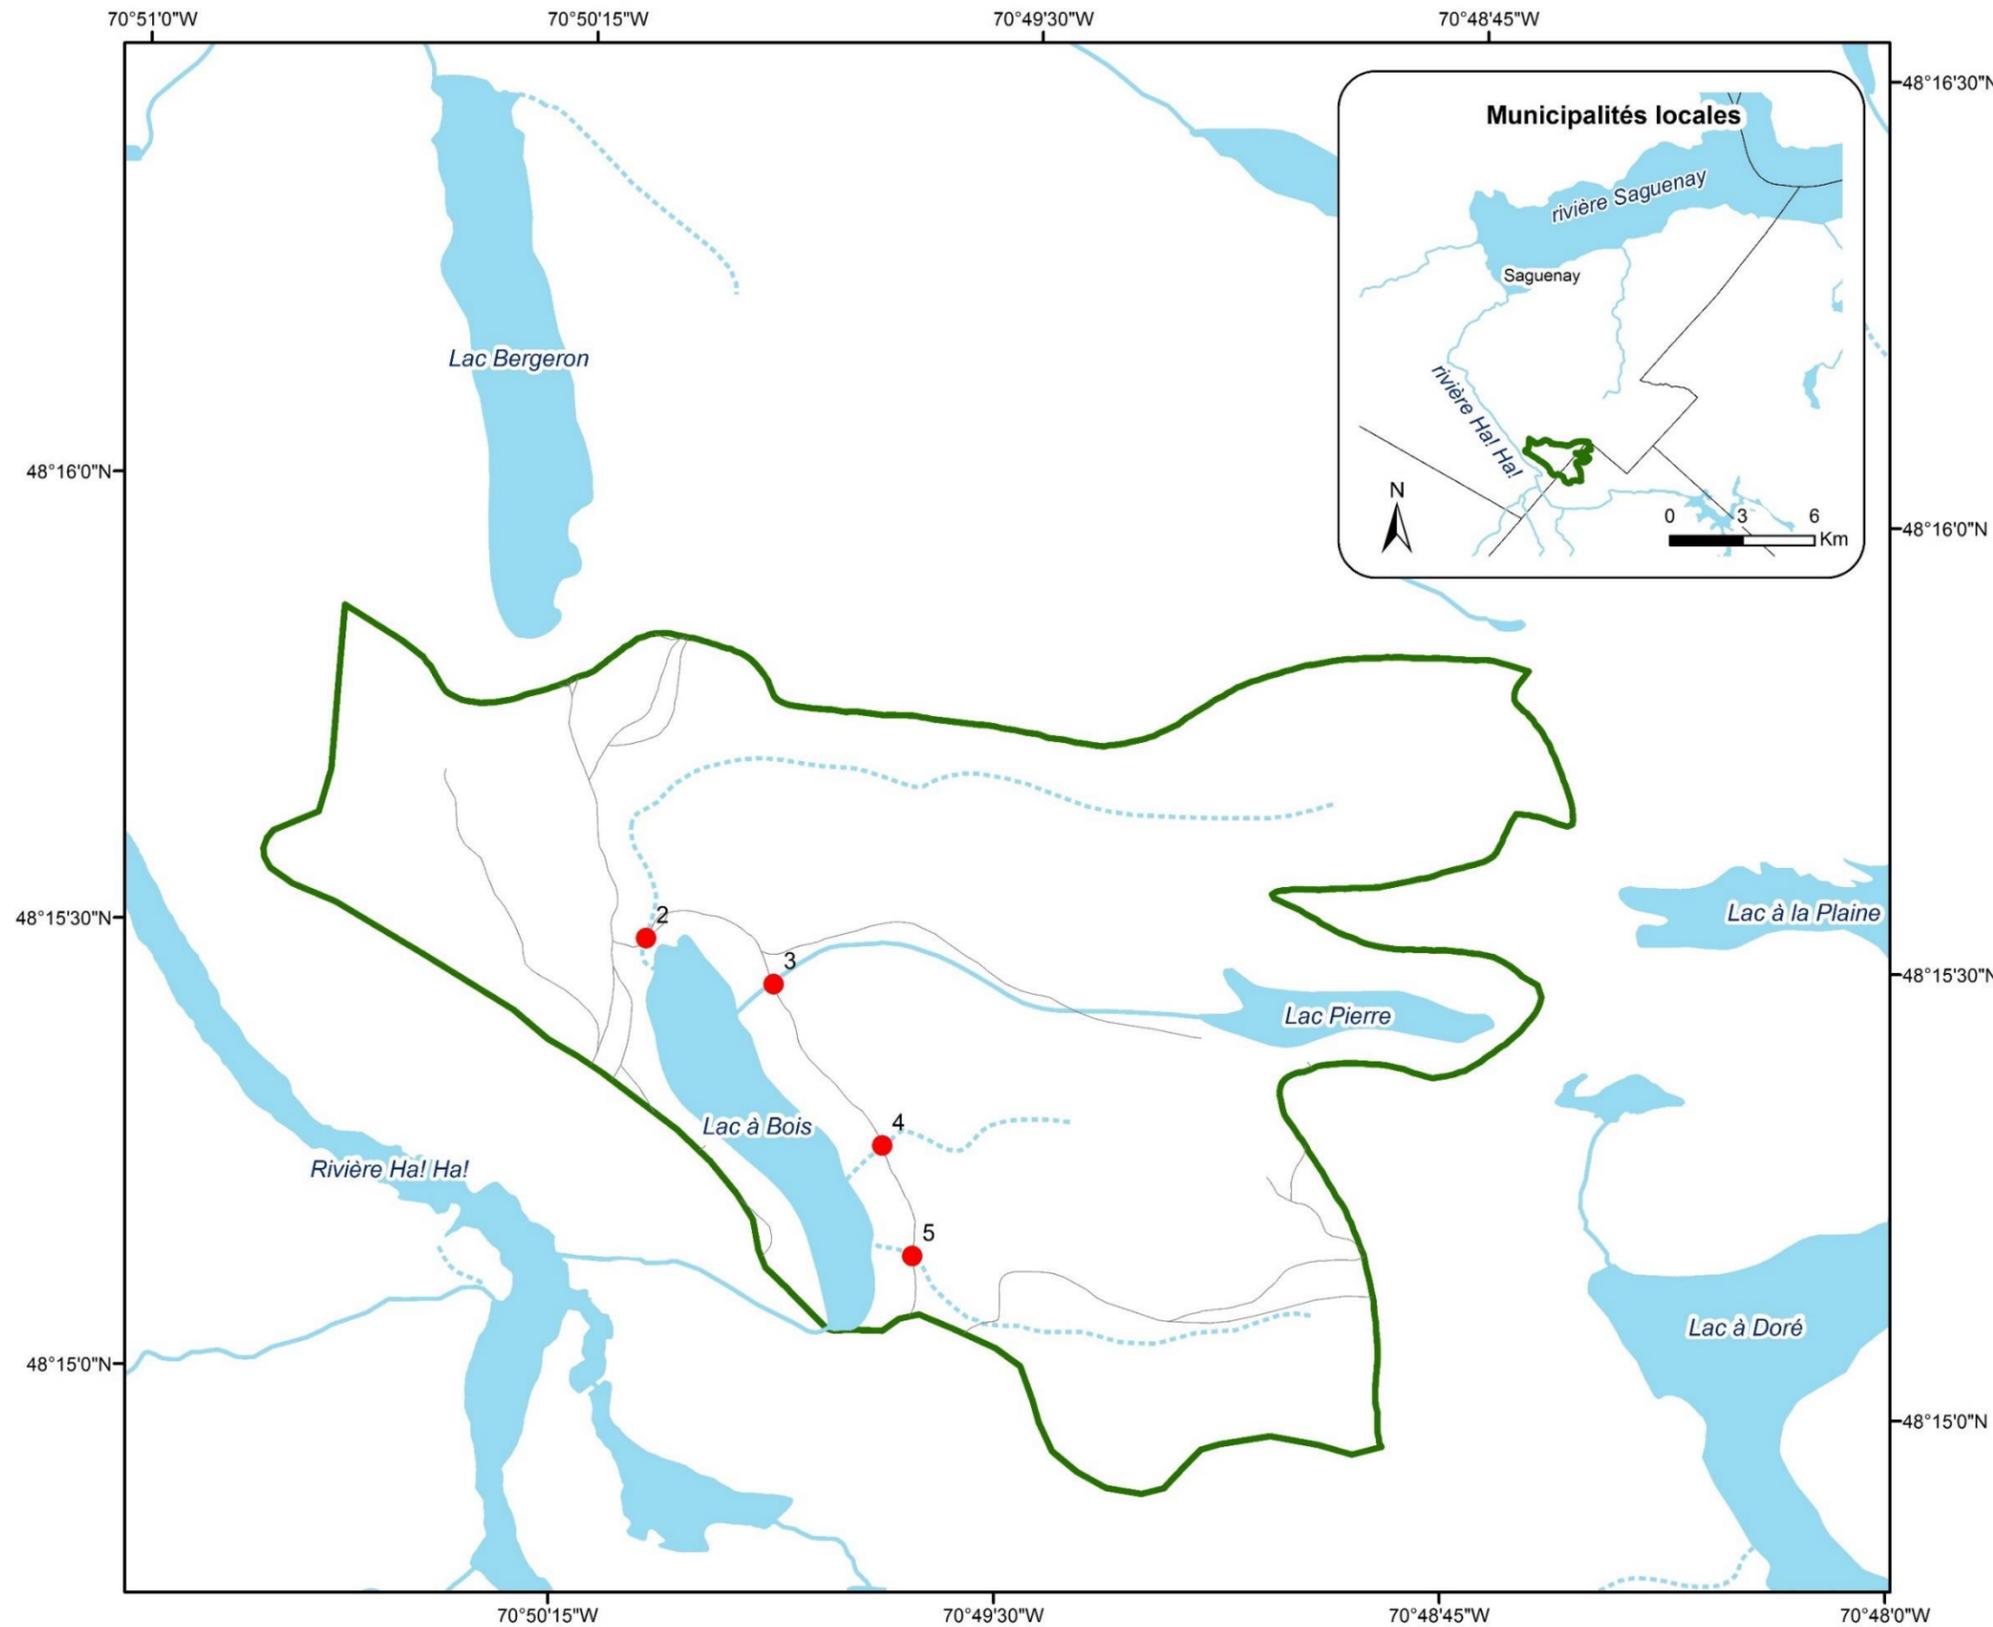
Carte 9
Stations d'échantillonnage
d'eau de surface
Bassin versant du lac à Bois

À l'été 2015, un projet d'échantillonnage d'eau de surface des tributaires du lac à Bois avait débuté. Par contre, seulement deux échantillonnages ont été réalisés sur chacun des quatre tributaires du lac à Bois (carte 9). La concentration moyenne en phosphore des tributaires était de 0,006 mg/L au mois de juin et de 0,33 mg/L en juillet (tableau 4) (Centre d'expertise en analyse environnementale du Québec (CEAEQ), 2015). Les concentrations de phosphore total mesurées ne permettent pas d'établir une tendance. La concentration en phosphore (mg/L) a été analysée au laboratoire du CEAEQ. Le critère cible pour le phosphore dans les cours d'eau est de 0,030 mg/L. Il s'agit du critère de qualité pour la protection de la vie aquatique, des activités récréatives et de l'esthétique (MDDELCC, 2015c).

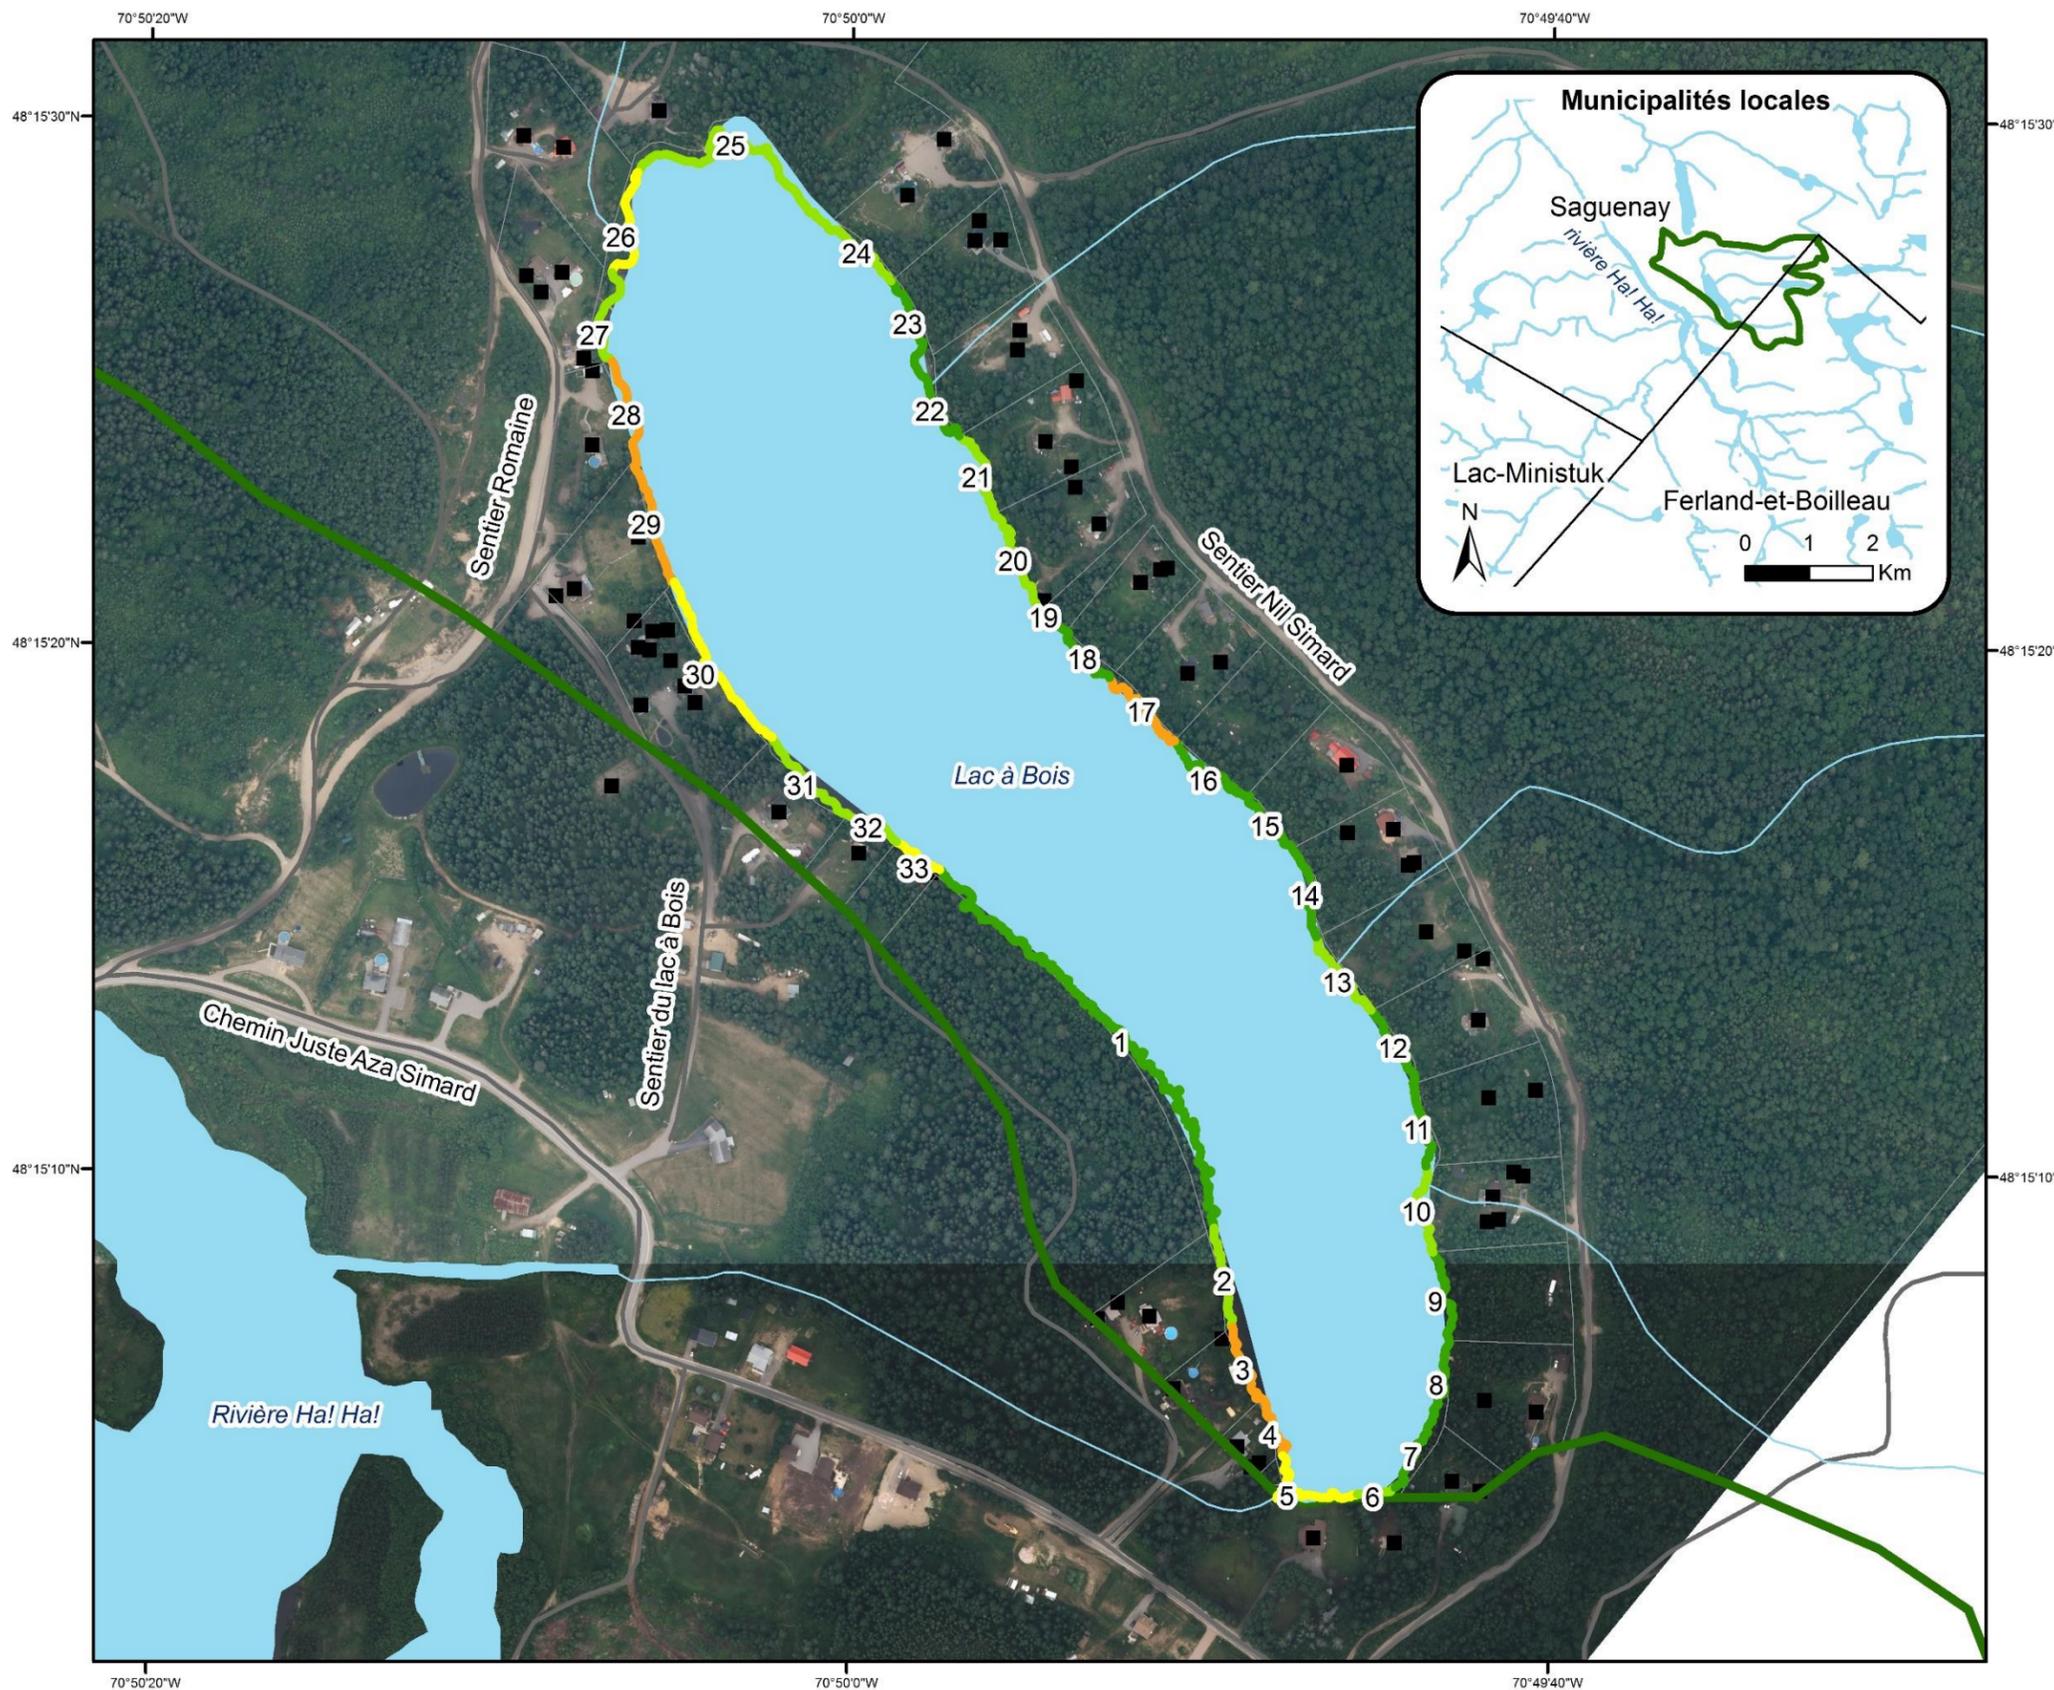
Carte 10
Indices de la qualité
des bandes riveraines
du lac à Bois

Les bandes riveraines du lac à Bois, 2 382 m au total, se retrouvent, pour une grande partie (42,49 %) dans la classe *Excellent* (tableau 6 et carte 9). La majorité des berges du lac à Bois se retrouve en terrain bâti, soit 1 935 m (81,23 %). Tous les terrains obtenant un IQBR *Bon* (737 m ou 30,94 %), *Moyen* (318 m ou 13,35 %) ou *Faible* (315 m ou 13,22 %)

sont bâtis. On retrouve également 565 m de terrain bâtis dans la classe *Excellent*. Aussi, il est possible de noter que l'ensemble des terrains non bâtis sont coté *Excellent*. Notons que seules les bandes riveraines présentant un IQBR *Excellent* sont jugées aptes à remplir leur rôle écologique. En terrain bâti il n'y a donc que 29,20 % des bandes riveraines qui sont adéquates en regard de leurs différents rôles écologiques.

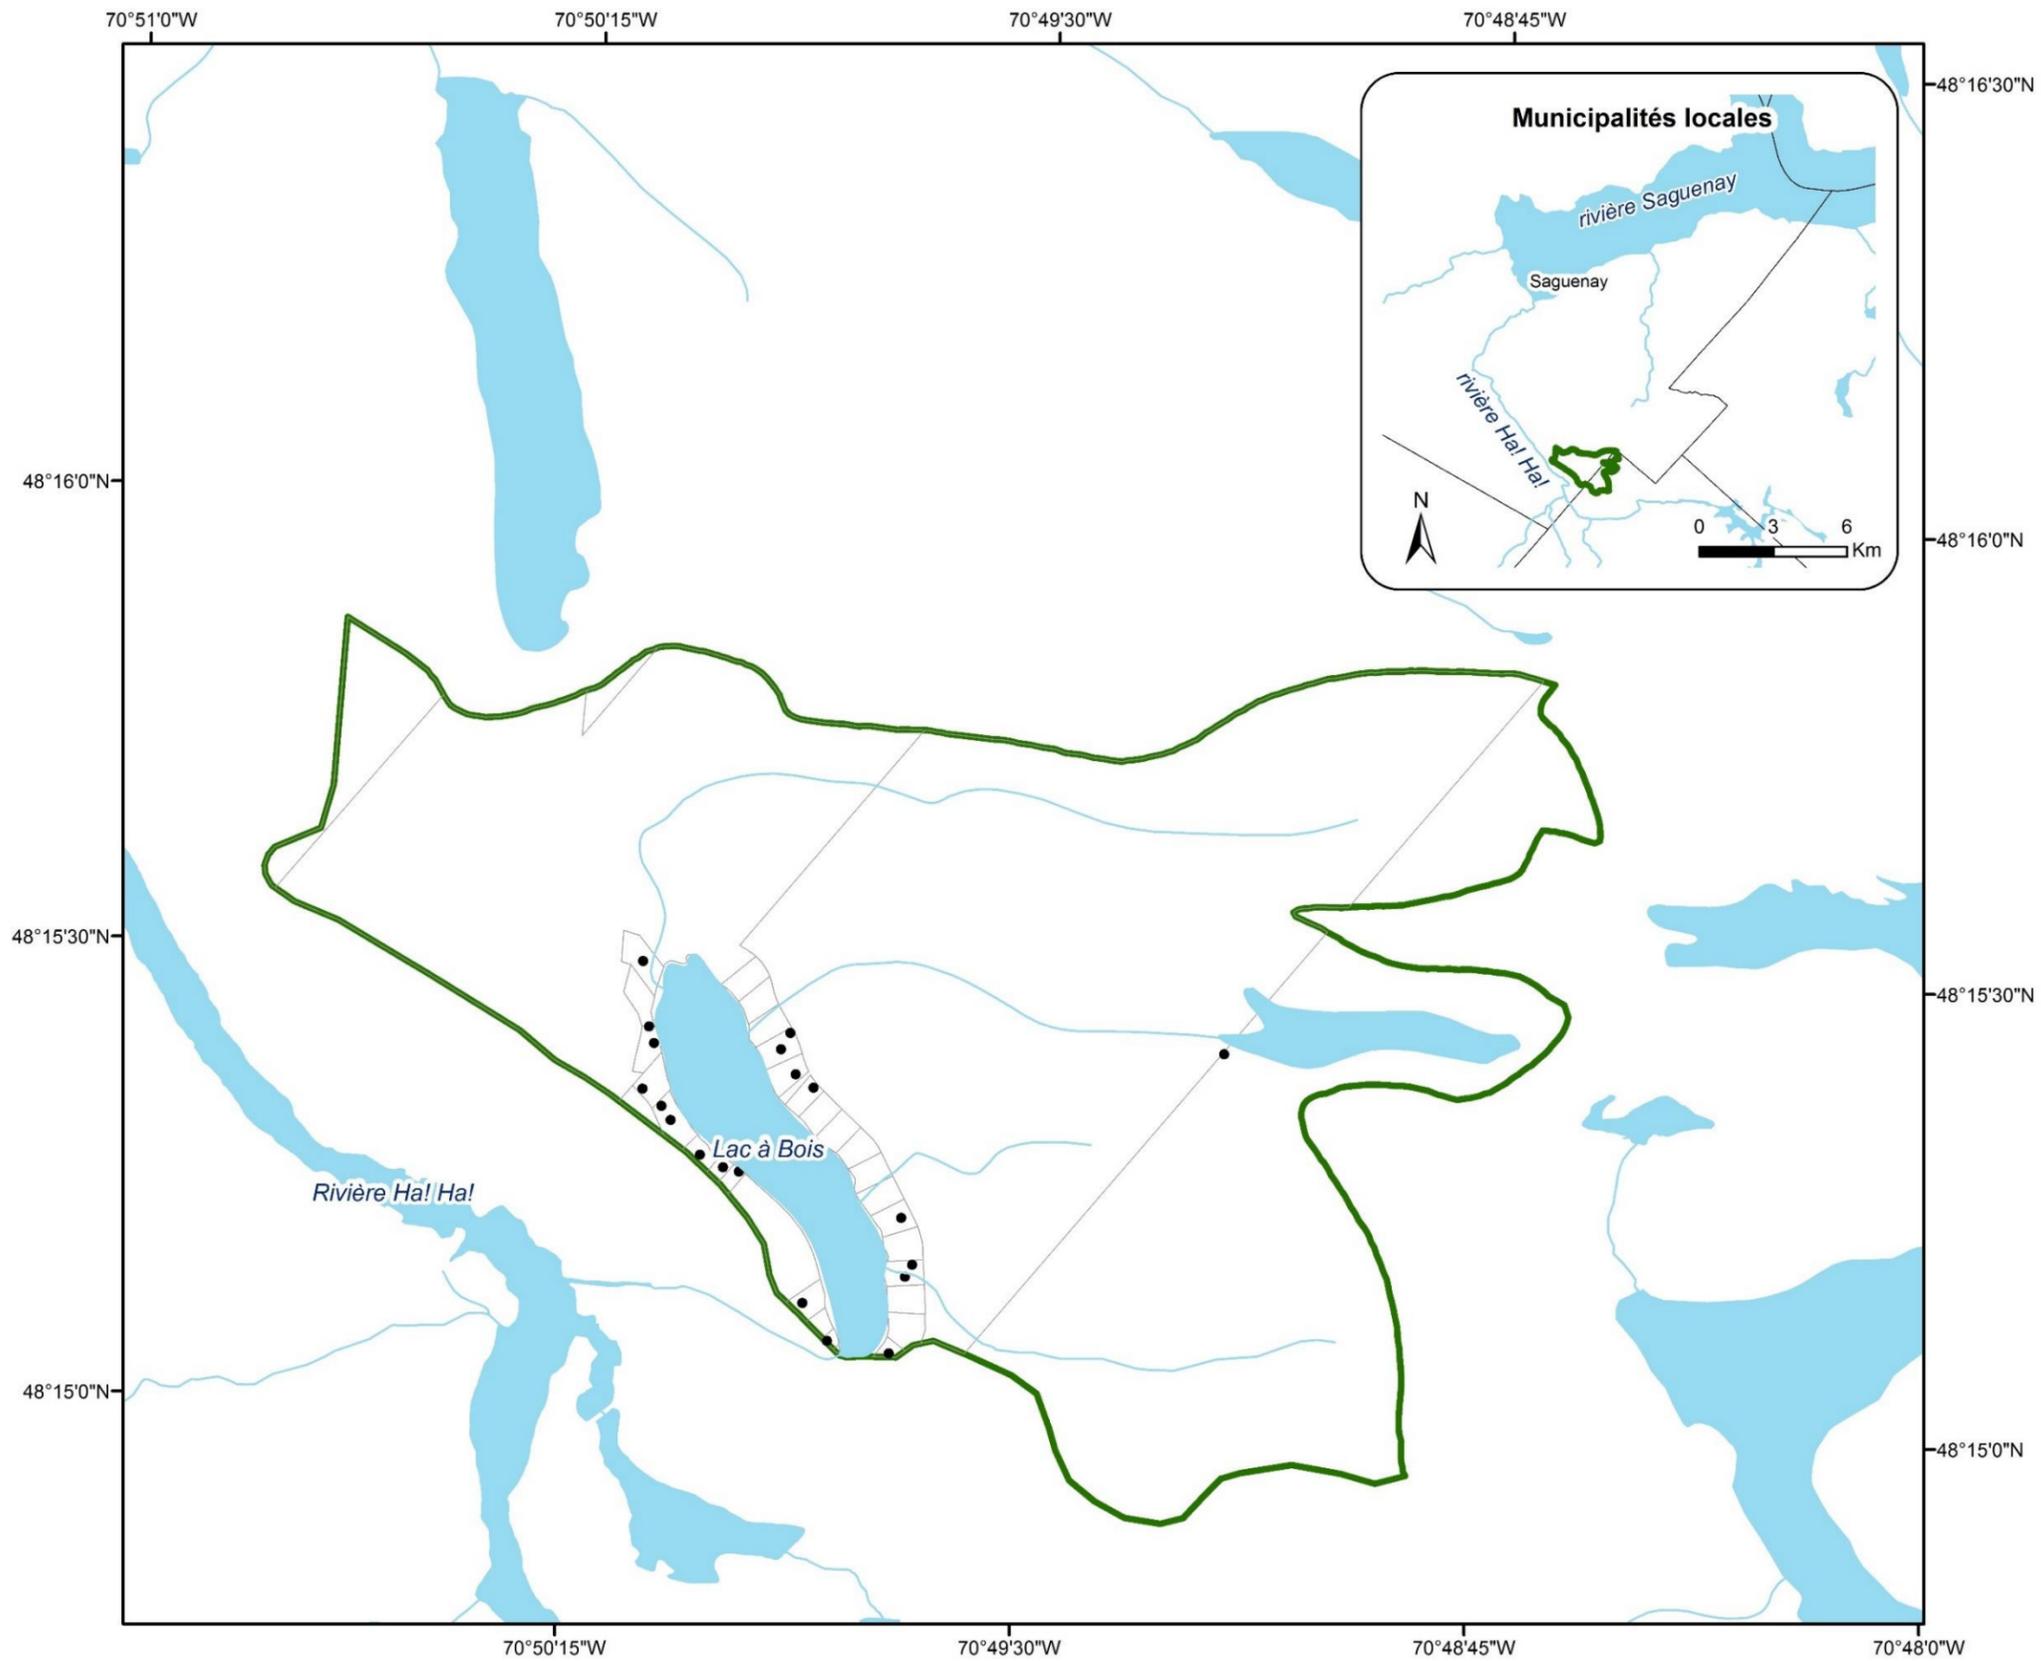
Carte 11
Bâtisses et lots
Bassin versant du lac à Bois

Selon la base de données de 2014, le bassin versant du lac à Bois compte 20 bâtiments à vocation résidentielle (ministère de l'Énergie et des Ressources naturelles (MERN), 2014). Parmi ceux-ci, 19 bâtiments se situent autour du lac à Bois tandis qu'un seul se retrouve près du lac Pierre (carte 11). Selon la caractérisation réalisée à l'été 2015 par l'OBV Saguenay, il y a 33 terrains dans la première ceinture du lac, dont 30 sont bâtis (dans la bande riveraine ou pas) (OBV Saguenay, 2016).
