Portrait du bassin versant du lac à Bois – 2015

Rapport technique préparé pour l'Arrondissement de La Baie et la Ville de Saguenay

ORGANISME DE
BASSIN VERSANT
DU SAGUENAY

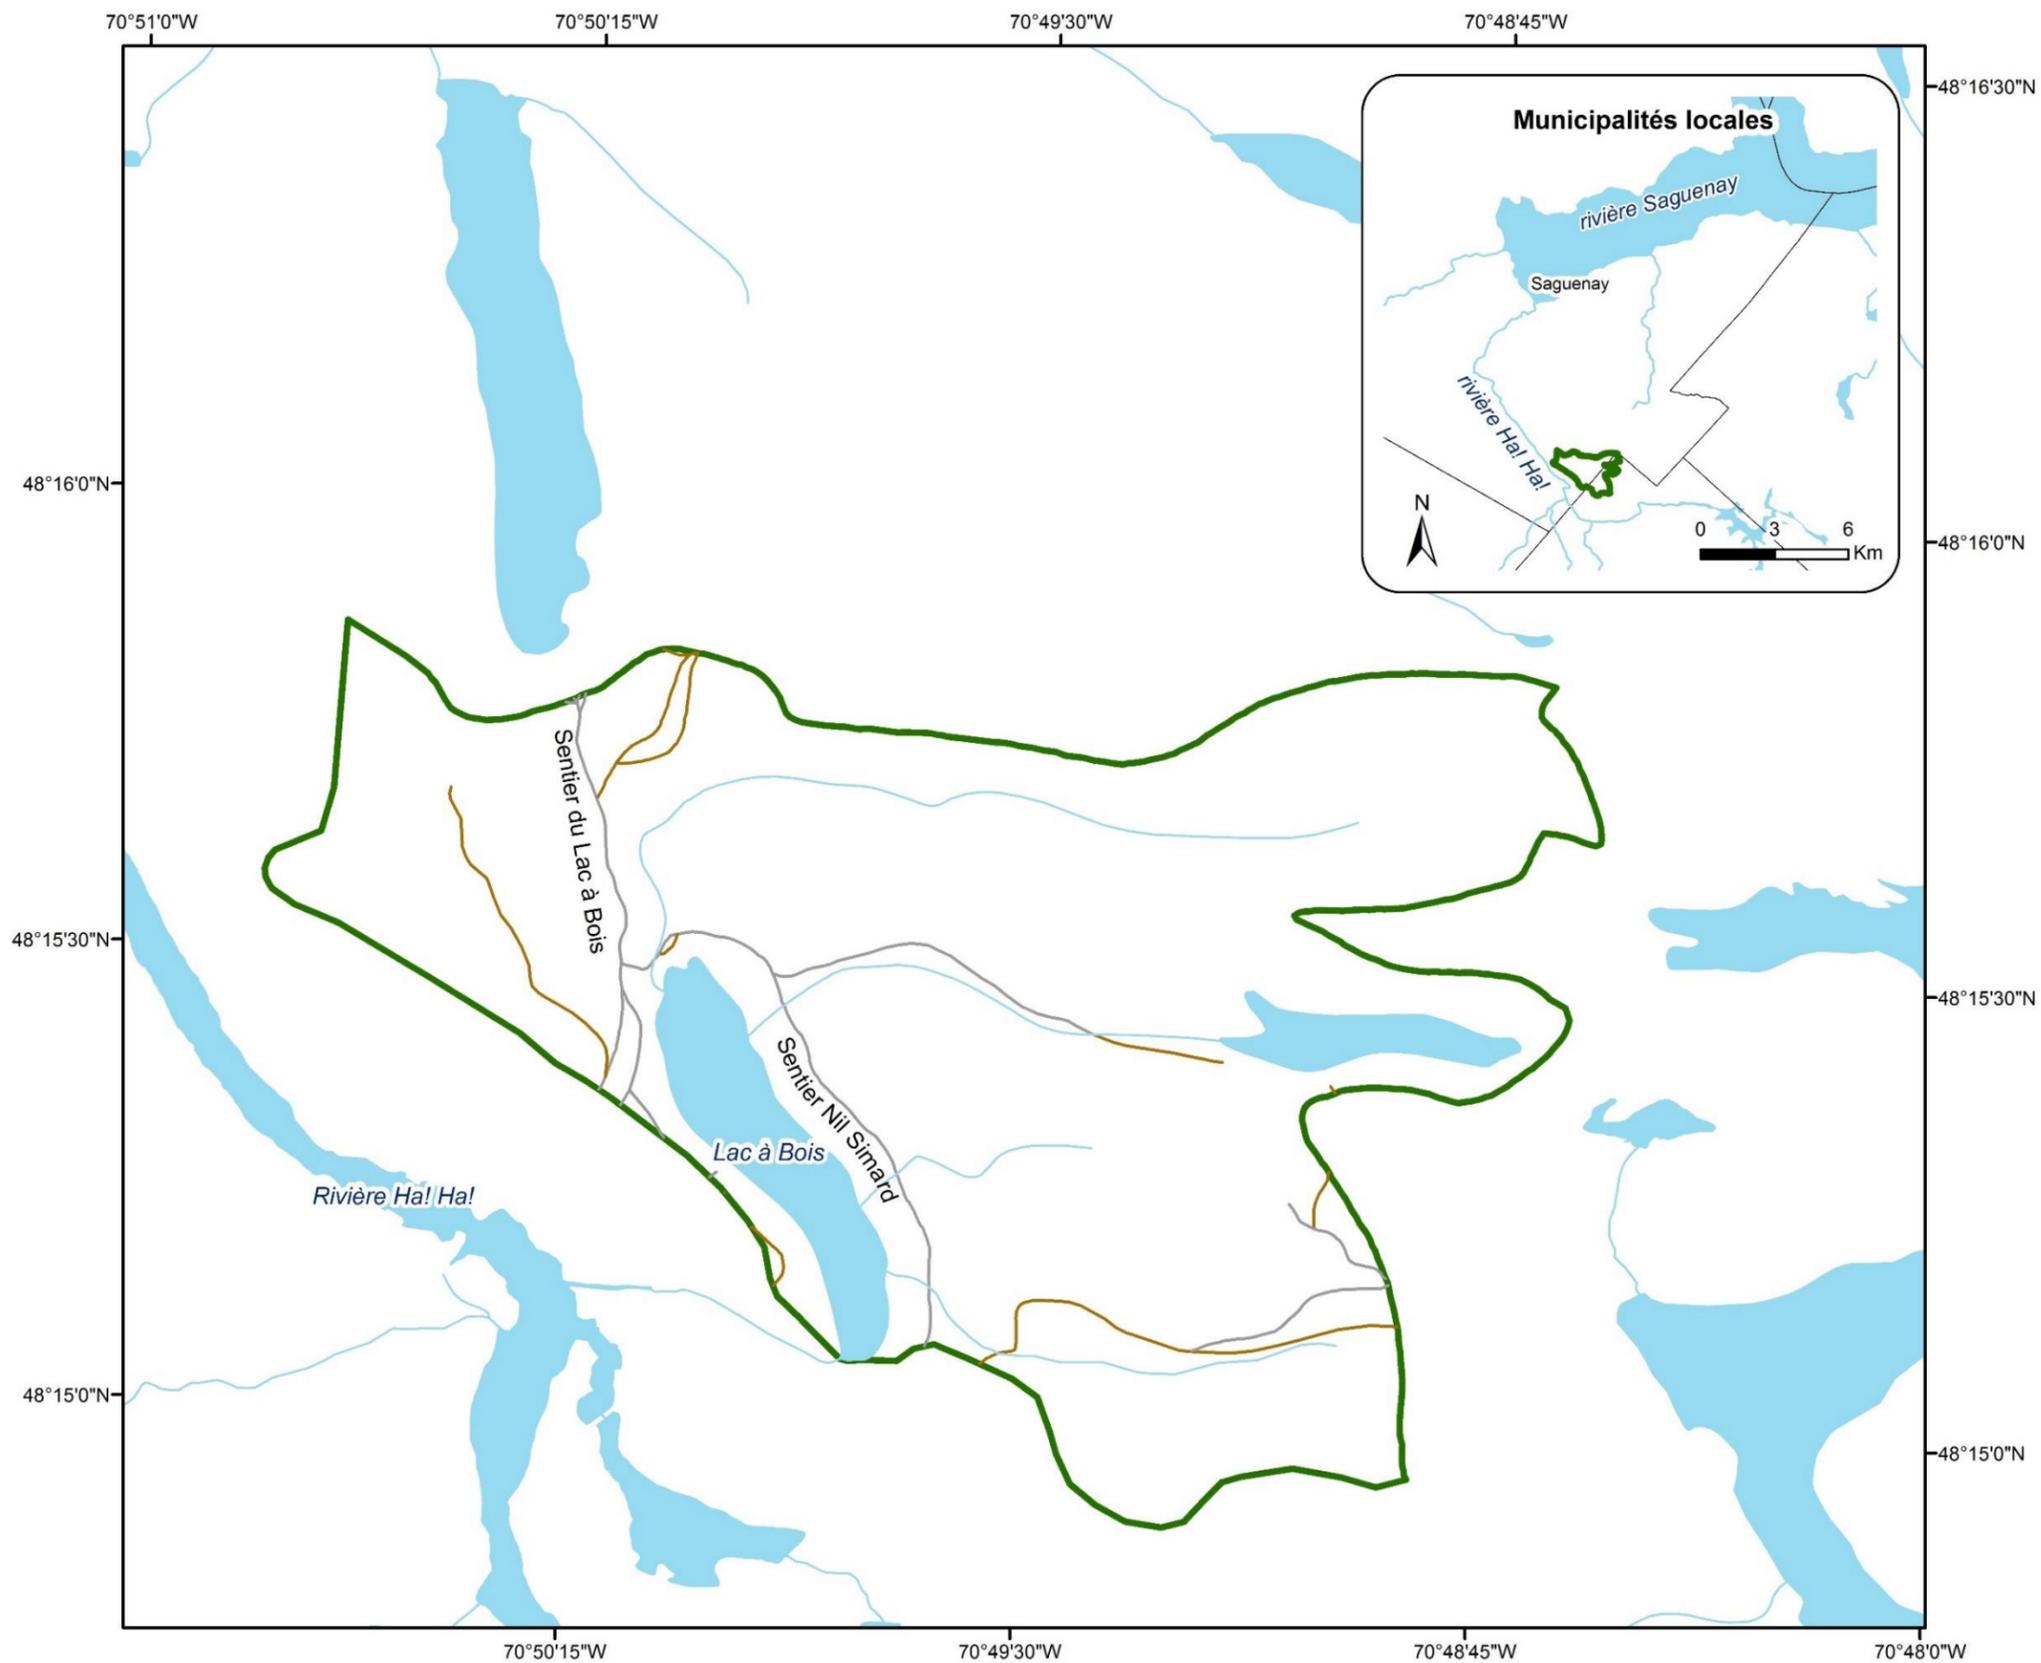
Carte 12
Voies d'accès
Bassin versant du lac à Bois

Le réseau routier du bassin versant du lac à Bois s'étend sur un total de 7,00 km (MRNF, 2005). Les chemins carrossables non pavés comptent pour 9,95 km, alors que les chemins non carrossables s'étendent sur 3,05 km. Les chemins principaux sont le sentier du Lac à Bois ainsi que le sentier Romaine (carte 12).
