Rapport technique préparé pour la Ville de Saguenay, arrondissement de La Baie,
Ville de Saguenay

Caractérisation de la bande riveraine du lac Bergeron – 2015

ORGANISME DE BASSIN VERSANT DU SAGUENAY. 2016. *Caractérisation de la bande riveraine du lac Bergeron* – 2015, Rapport technique préparé pour la Ville de Saguenay, Ville de Saguenay, 19 pages et 1 annexe.

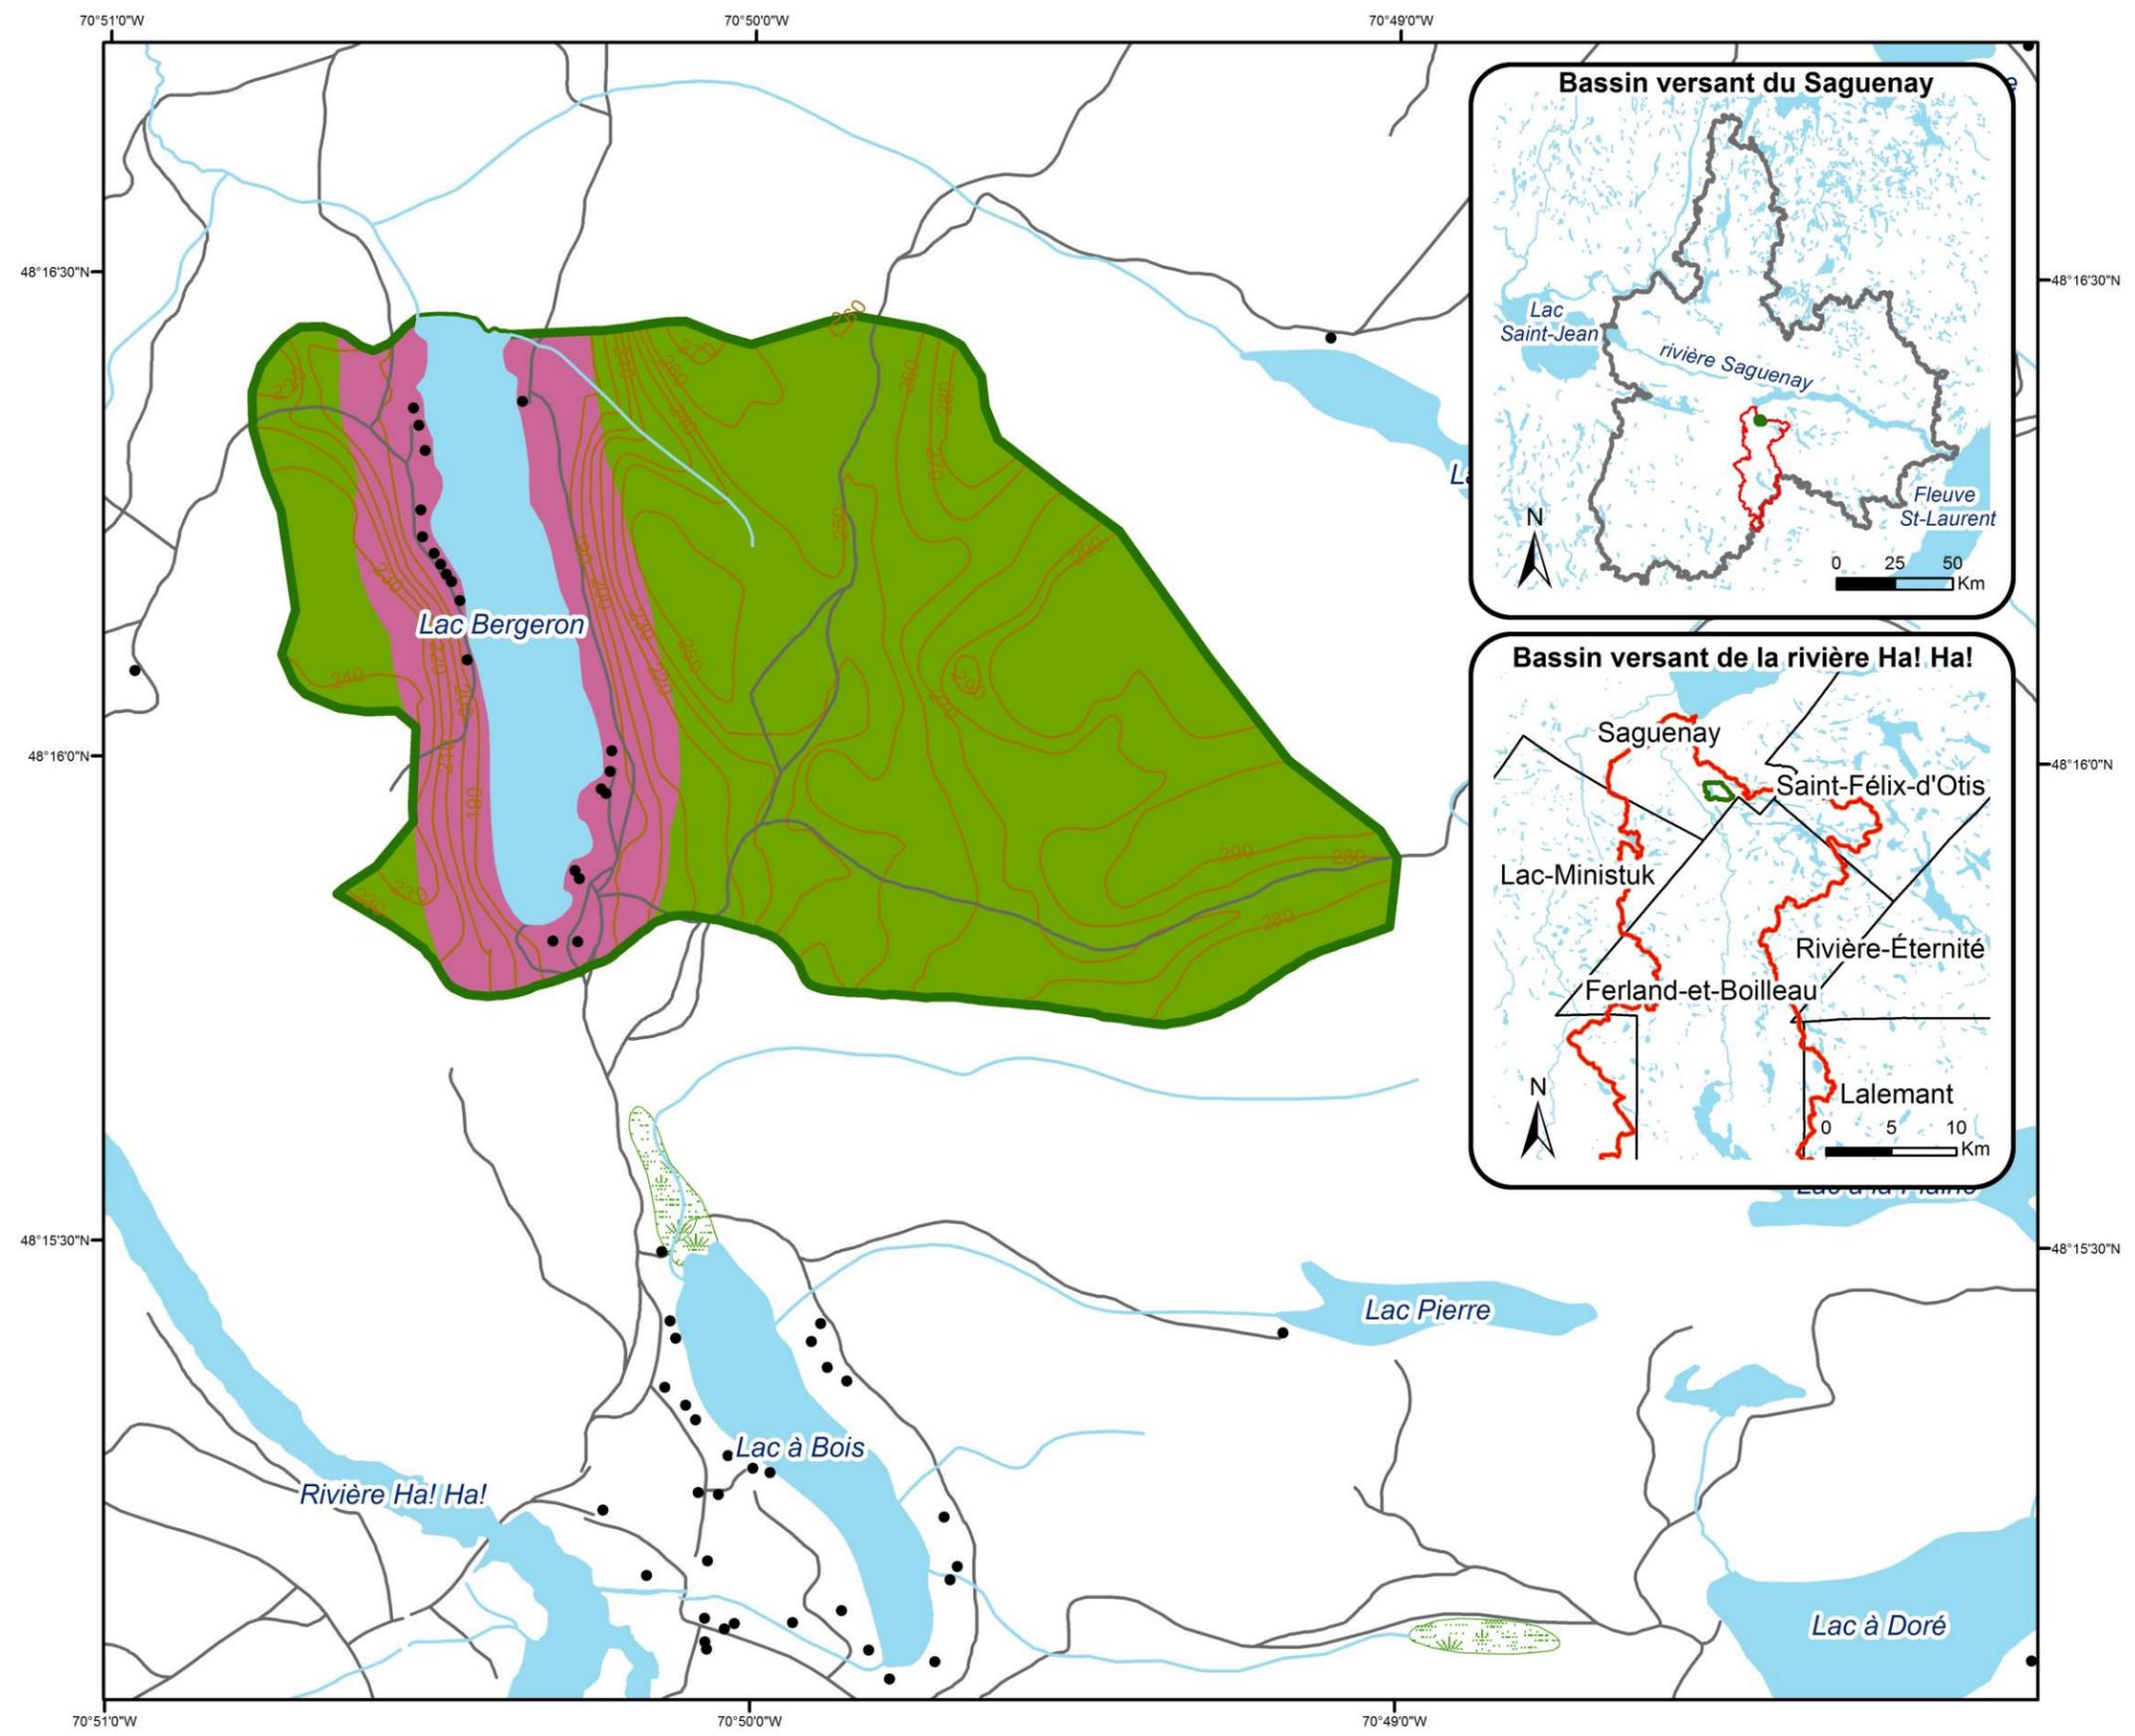
Carte 1
Bassin versant du lac Bergeron

Le lac Bergeron occupe une superficie de 0,21 km². Son bassin versant de 2,08 km² est entièrement compris dans la ville de Saguenay (Ministère des Ressources naturelles et de

la faune du Québec (MRNF), 2005) (carte 1). Deux affectations des thèmes provinciaux du ministère des Affaires municipales et de l'Occupation du Territoire (MAMOT, 2014) se trouvent sur le bassin versant. Le territoire est majoritairement affecté à la forêt (1,47 km²) (tableau 1 et carte 1). L'autre portion du territoire est un secteur résidentiel (0,40 km²). Vingt bâtiments résidentiels sont dénombrés sur le territoire et cartographiés (ministère de l'Énergie et des Ressources naturelles (MERN), 2014) (carte 1). Le réseau routier à cet endroit est peu développé. La totalité des chemins sont non pavés et servent surtout à atteindre les résidences ou pour pratiquer des activités récréatives.

Le bassin versant repose sur une formation de roches intrusives métamorphisées avec une dominance en migmatite (Géologie du Québec, 2011). Les dépôts de surface sont de type loameux-grossier sur tout le territoire du bassin versant du lac Bergeron (ministère de l'Agriculture, des Pêcheries et de l'alimentation du Québec (MAPAQ), 2002). Le bassin se situe entre 190 m et 290 m d'altitude (MRNF, 2005) (carte 1).

Le réseau hydrographique est relativement petit. Outre le lac Bergeron, aucun plan d'eau n'est répertorié à l'intérieur des limites du bassin. Cependant il est possible d'apercevoir un petit ruisseau se jeter près de l'embouchure du lac Bergeron. La décharge du lac Bergeron se déverse dans la rivière Ha! Ha! qui elle-même se jette dans la Baie des Ha! Ha! de la rivière Saguenay.

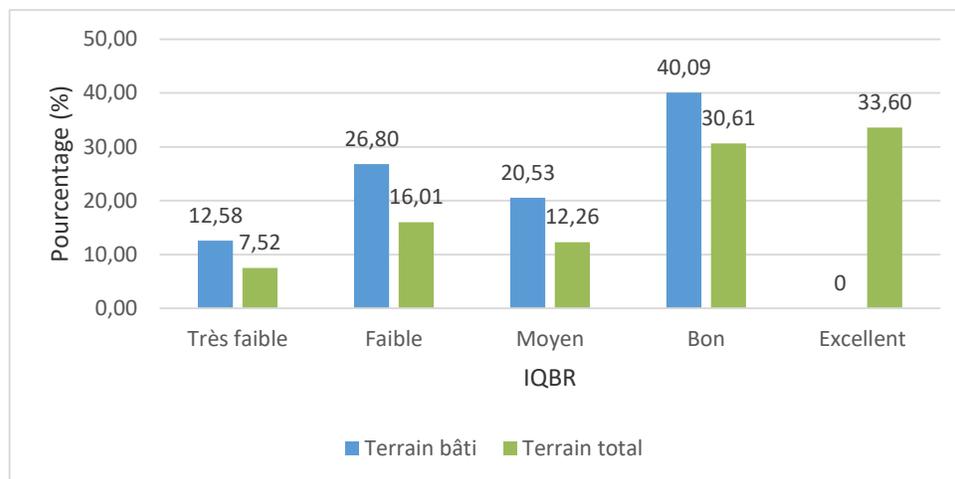
Figure 1. Pourcentage de recouvrement en végétation naturelle pour l'ensemble du lac Bergeron et pour les terrains bâtis du lac Bergeron

Pour l'ensemble du lac, la classe *Excellent* est la plus abondante, occupant 1 033 m, soit 33,60 % du périmètre du lac Bergeron. Viennent ensuite les segments de classe *Bon*, *Faible* et *Moyen* occupant respectivement 941 m (30,61 %), 492 m (16,01 %) et 377 m

(12,26 %). Finalement, la classe *Très faible* est peu représentée avec 231 m (7,52 %) (tableau 3 et figure 1).

En regardant uniquement les terrains bâtis, la classe *Excellent* n'est plus représentée. Par la suite, l'ordre reste la même que dans l'état global du lac. La classe *Bon* représente 736 m (40,09 %), suivi des classes *Faible* et *Moyen* avec les mêmes valeurs, soient respectivement 492 m (26,8 %) et 377 m (20,53 %) et la classe *Très faible* avec 231 m (12,58 %) (tableau 3 et figure 1).

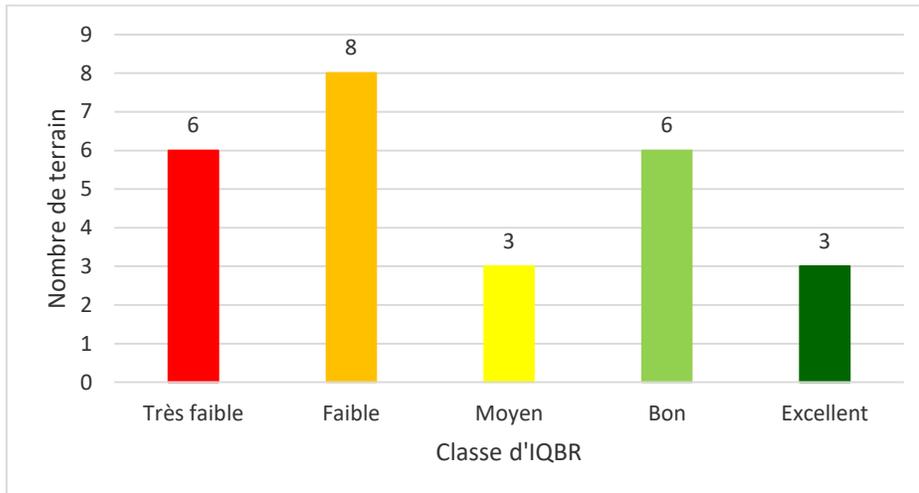
Figure 2. Nombre de terrains par classe d'IQBR pour le lac Bergeron, été 2015

La figure 2 présente le nombre de terrains par classe d'IQBR. Sur un total de 26 terrains, trois ont une cote *Excellente*, six ont une cote *Bon*, trois ont une cote *Moyen*, huit ont une cote *Faible* et finalement, six ont une cote *Très faible*.

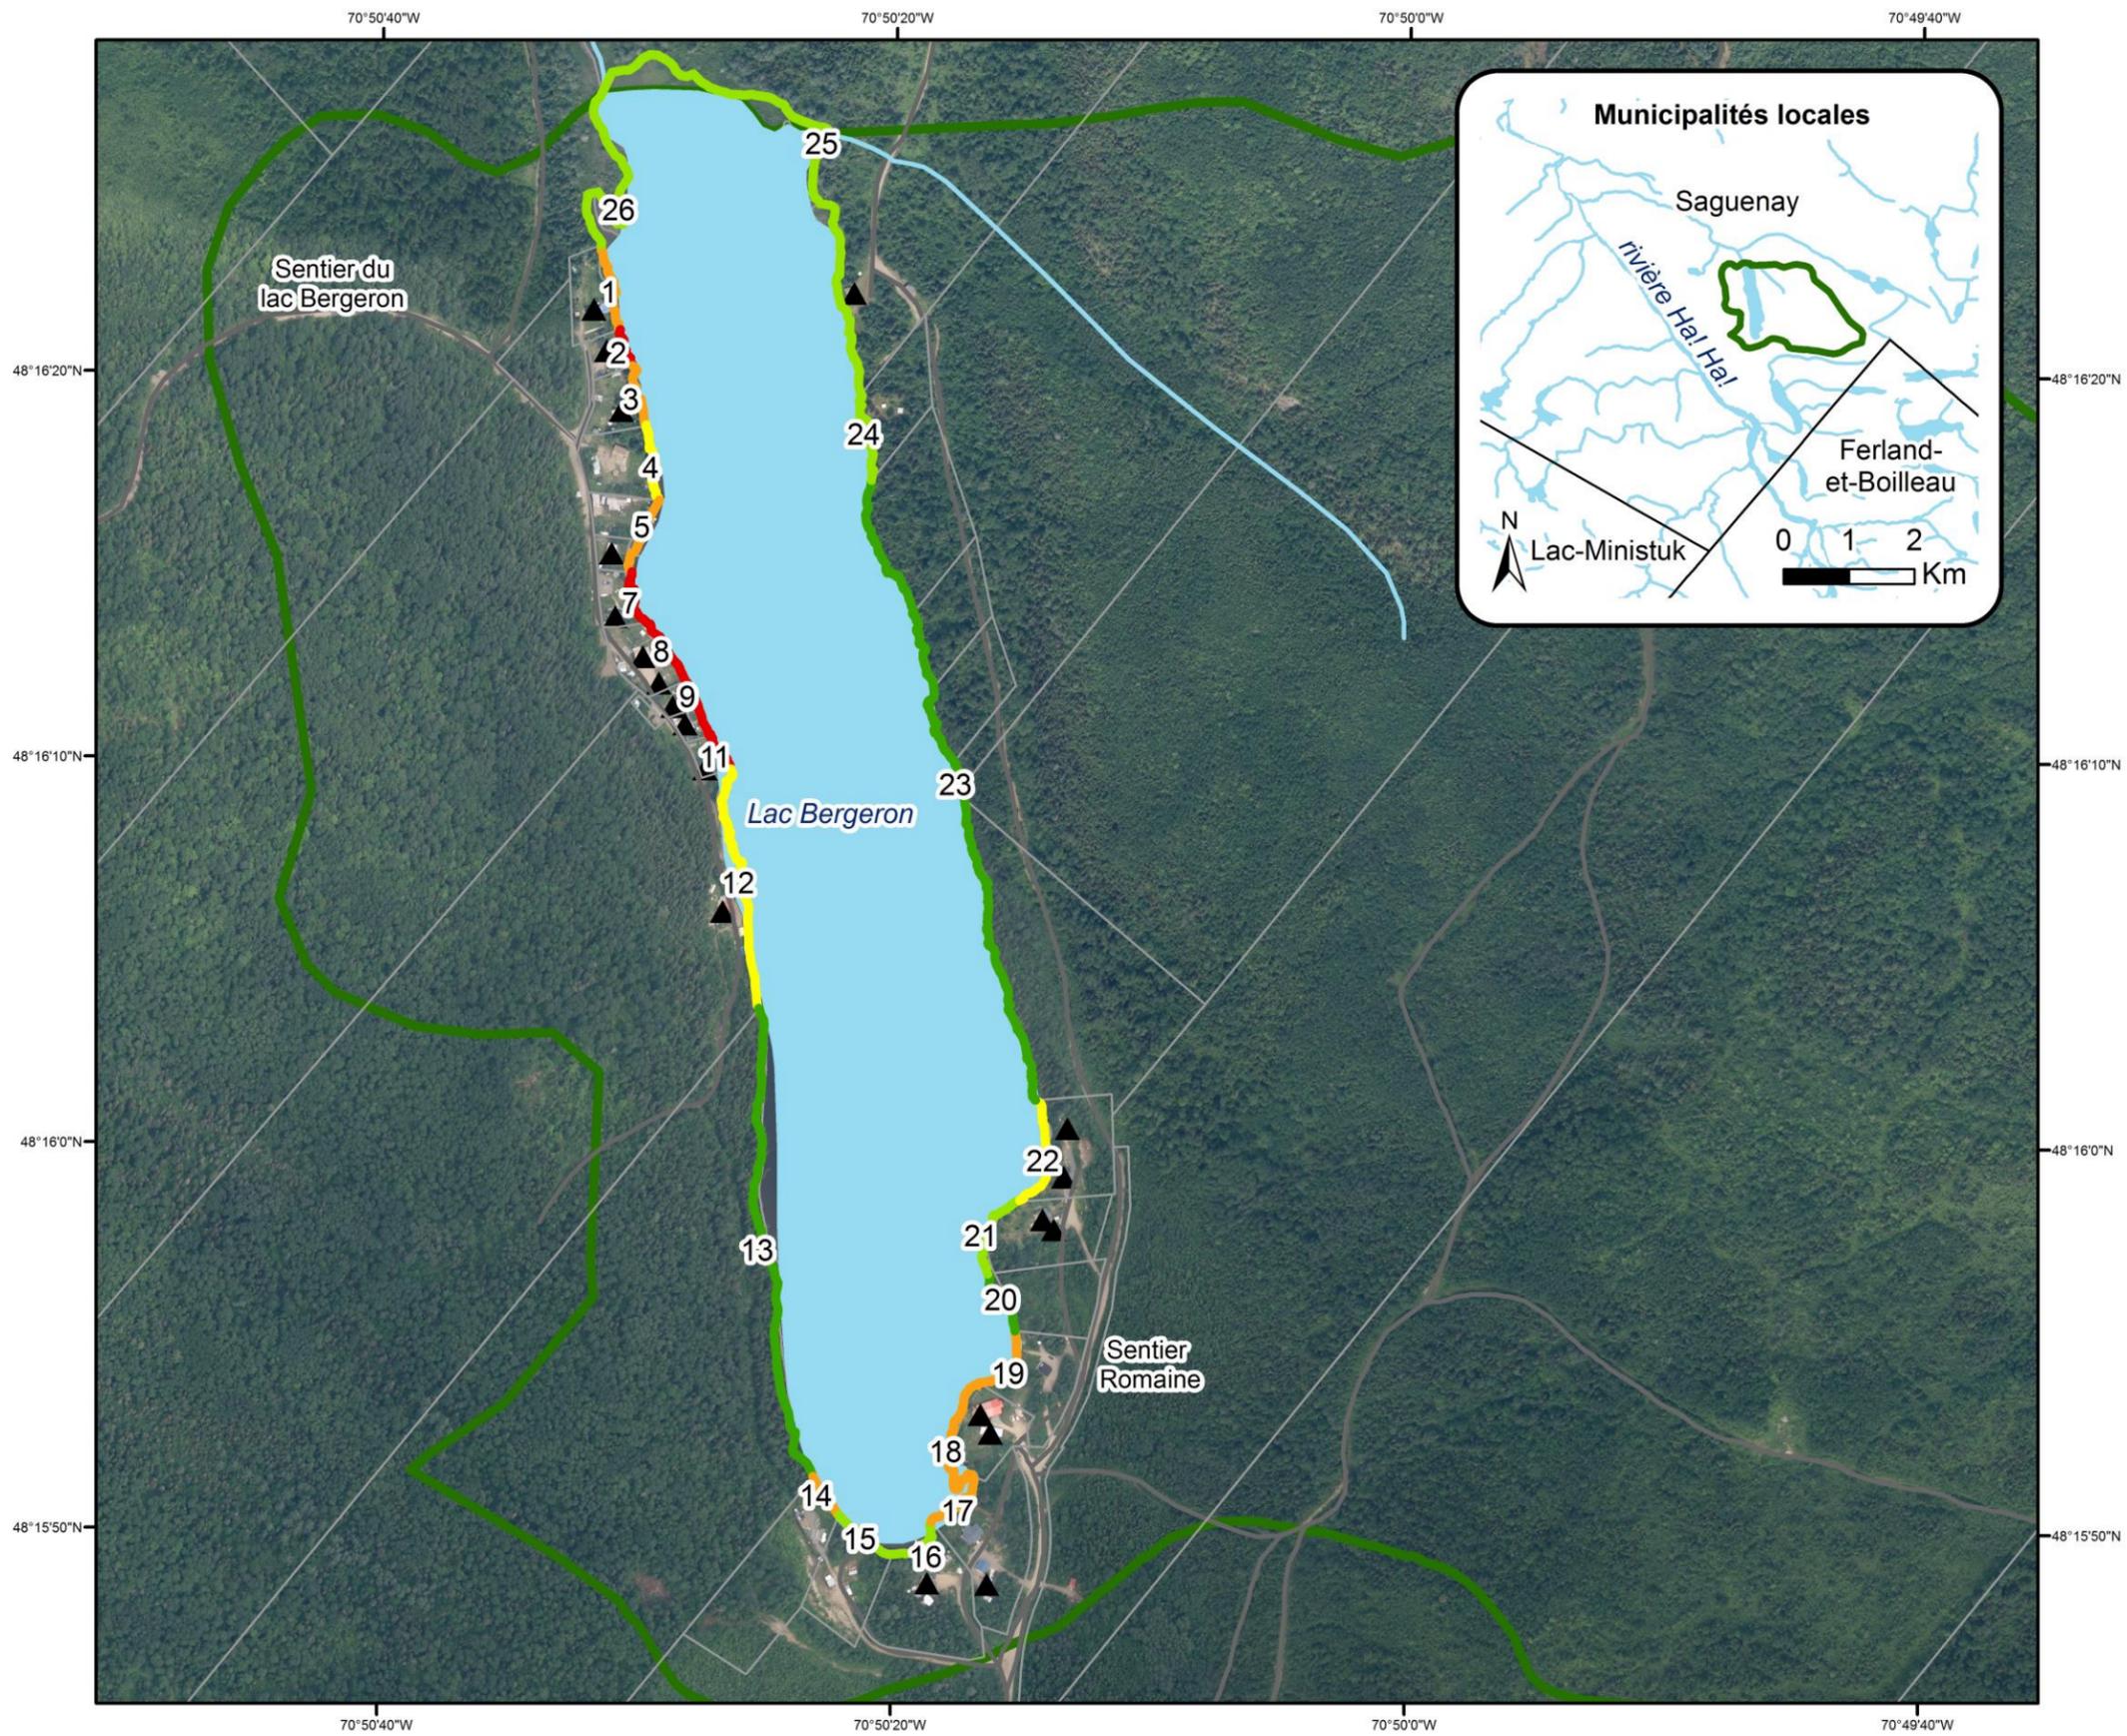
Carte 2
Vue d'ensemble de l'IQBR du lac Bergeron

L'ensemble du pourtour du lac Bergeron a été caractérisé, soit les 3,1 km (3 074 m) de la bande riveraine. Le tableau 3, la carte 2 et la figure 1 résumant les résultats par rapport à l'IQBR pour l'ensemble du lac et pour les terrains bâtis. Les terrains bâtis comprennent tous les terrains où l'on retrouve une ou des infrastructures (route, sentier, bâtiment, quai, etc.).

Comme le présente la carte 2, les terrains se trouvant dans les classes *Moyen* à *Très faible* sont situés côte à côte et aux deux extrémités du lac Bergeron. Des travaux de reboisement devraient prioriser ces secteurs. En effet, malgré le projet de reboisement de 2008, plusieurs riverains doivent encore planter sur une largeur suffisante s'ils veulent la pérennité de leur lac. Du reboisement devra être fait aux abords des terrains avec des IQBR allant de *Très faible* à *Bon*. Il devra surtout viser les secteurs où l'IQBR est de classe *Très faible* et *Faible*, car la bande riveraine à ces endroits ne peut pas préserver une bonne qualité de l'eau. L'effort de reboisement diminuera graduellement jusqu'à la classe *Bon*. Les infrastructures sur la bande riveraine du lac ou à proximité de celle-ci ne peuvent permettre un reboisement optimal. En effet, dix-sept terrains possèdent un bâtiment sur la bande riveraine. La profondeur minimale de 10 m est impossible à atteindre sur la majorité de ces terrains en raison de la proximité des aménagements riverains du bord de l'eau.

- Assurer, dans les plus brefs délais, le reboisement des bandes riveraines du lac Bergeron, en priorisant les segments de bande riveraine présentant des valeurs d'IQBR les plus basses.

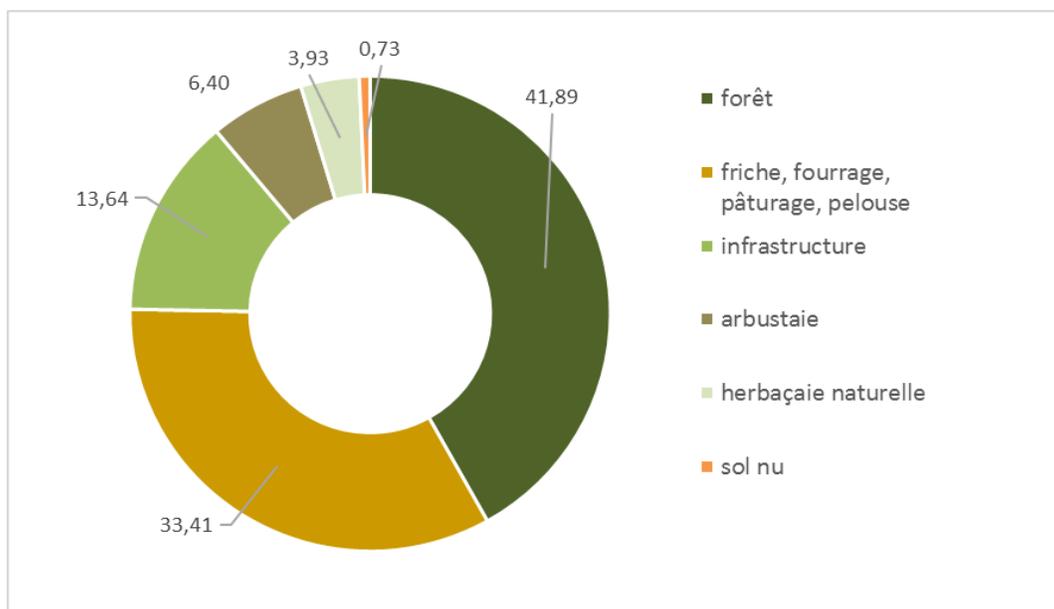
Figure 3. Proportion des composantes d'IQBR de la bande riveraine au lac Bergeron, été 2015

La figure 3 révèle les proportions des différentes composantes présentes dans la bande riveraine du lac Bergeron. Notons que les composantes coupe forestière, culture et socle rocheux ne font pas partie de la bande riveraine du lac Bergeron et ne se trouvent donc pas dans la figure 3.

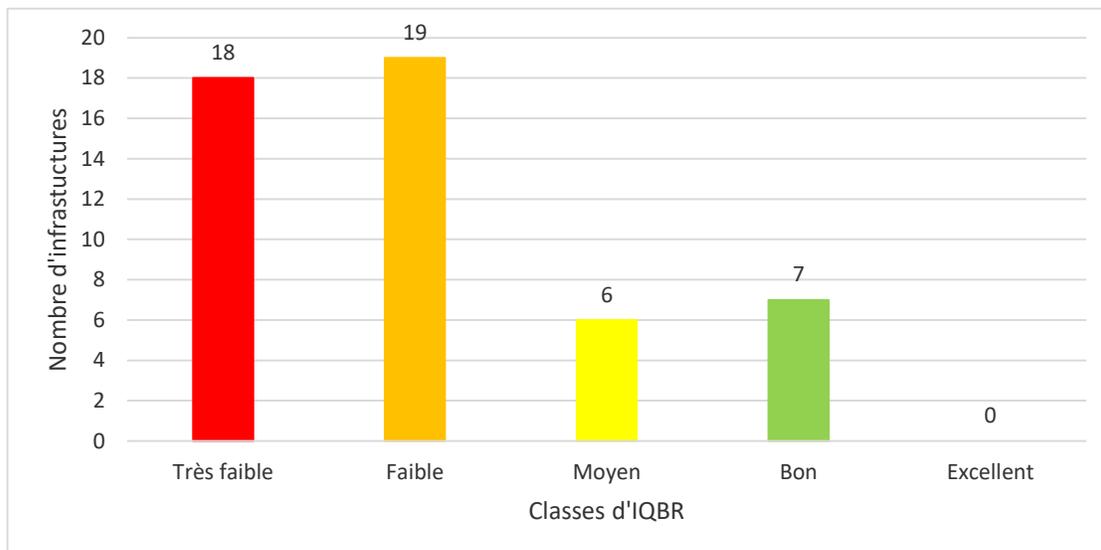
Figure 4. Nombre d'infrastructures présentes en bande riveraine selon les classes d'IQBR au lac Bergeron, été 2015

Les figures 4 et 5 présentent le nombre et les types d'infrastructures présentes dans la bande riveraine déterminés par la caractérisation et la validation sur le terrain. Le lac Bergeron comprend 29 terrains (26 segments pour l'étude, car quatre terrains sont regroupés en un seul segment) dont 20 sont bâtis (dans la bande riveraine ou pas). Parmi ces 20 terrains, 50 infrastructures se situent dans la bande riveraine : sept sont dans un segment de cote *Bon*, six sont dans un segment de cote *Moyen*, dix-neuf sont dans un segment de cote *Faible*, dix-huit sont dans un segment de cote *Très faible* et il n'y a aucune infrastructure dans les segments de bande riveraine de cote *Excellent*. Au total, dix-sept quais se trouvent dans la bande riveraine et dix-sept bâtiments s'y trouvent en totalité ou en partie. Il y a aussi une piscine, douze chemins ou zones pavée et trois infrastructures d'autres types dans la bande riveraine.

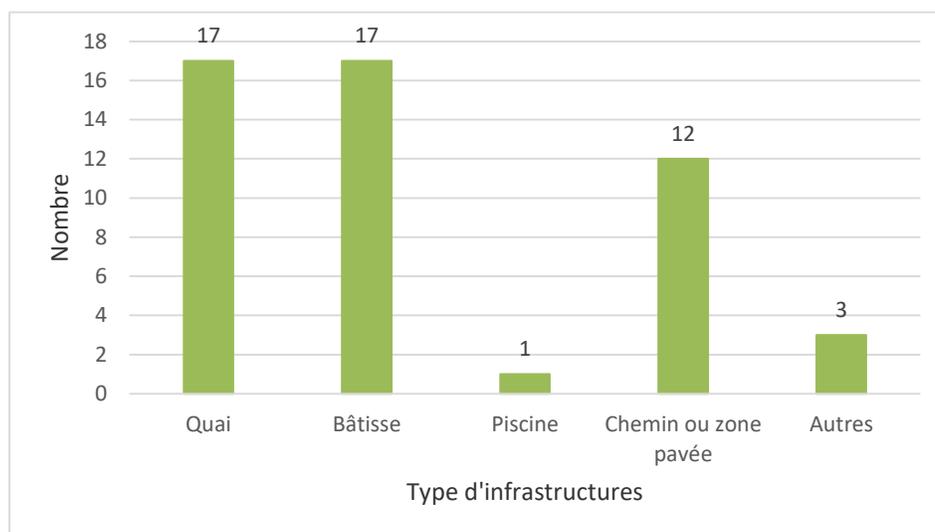
Figure 5. Nombre et types d'infrastructures présentes en bande riveraine au lac Bergeron, été 2015

En plus de la forte dévégétalisation, plusieurs infrastructures sont présentes dans la bande riveraine. En effet, les résidences ou bâtiments secondaires, piscines et chemins influencent négativement l'IQBR. Notons toutefois que certaines infrastructures comme les quais peuvent être conforme et n'affecter que très peu l'efficacité de la bande riveraine à remplir ses fonctions écologiques.

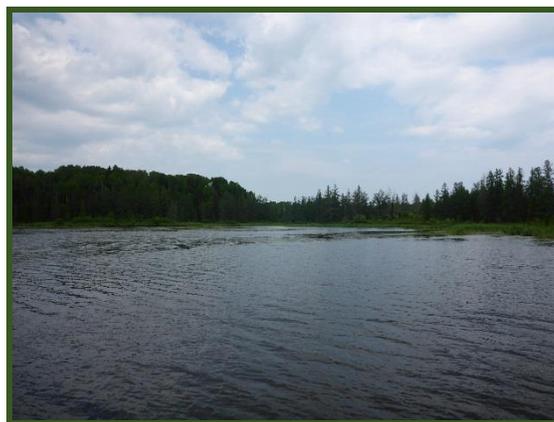
La photographie 1 montre un exemple d'une bande riveraine apte à jouer ses rôles écologiques tandis que la photographie 2 montre un exemple de bande riveraine inapte à remplir ses rôles écologiques.

Photographie 1. Exemple de bande riveraine apte à remplir ses rôles écologiques

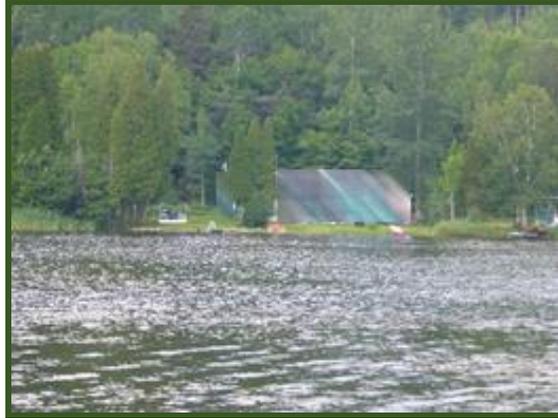
Photographie 2. Exemple de bande riveraine inapte à remplir ses rôles écologiques
