Rapport technique préparé pour la Ville de Saguenay, arrondissement de La Baie et  
pour le Regroupement amical pour la protection du lac à Bois

# Caractérisation de la bande riveraine du lac à Bois – 2015

ORGANISME DE  
BASSIN VERSANT  
DU SAGUENAY

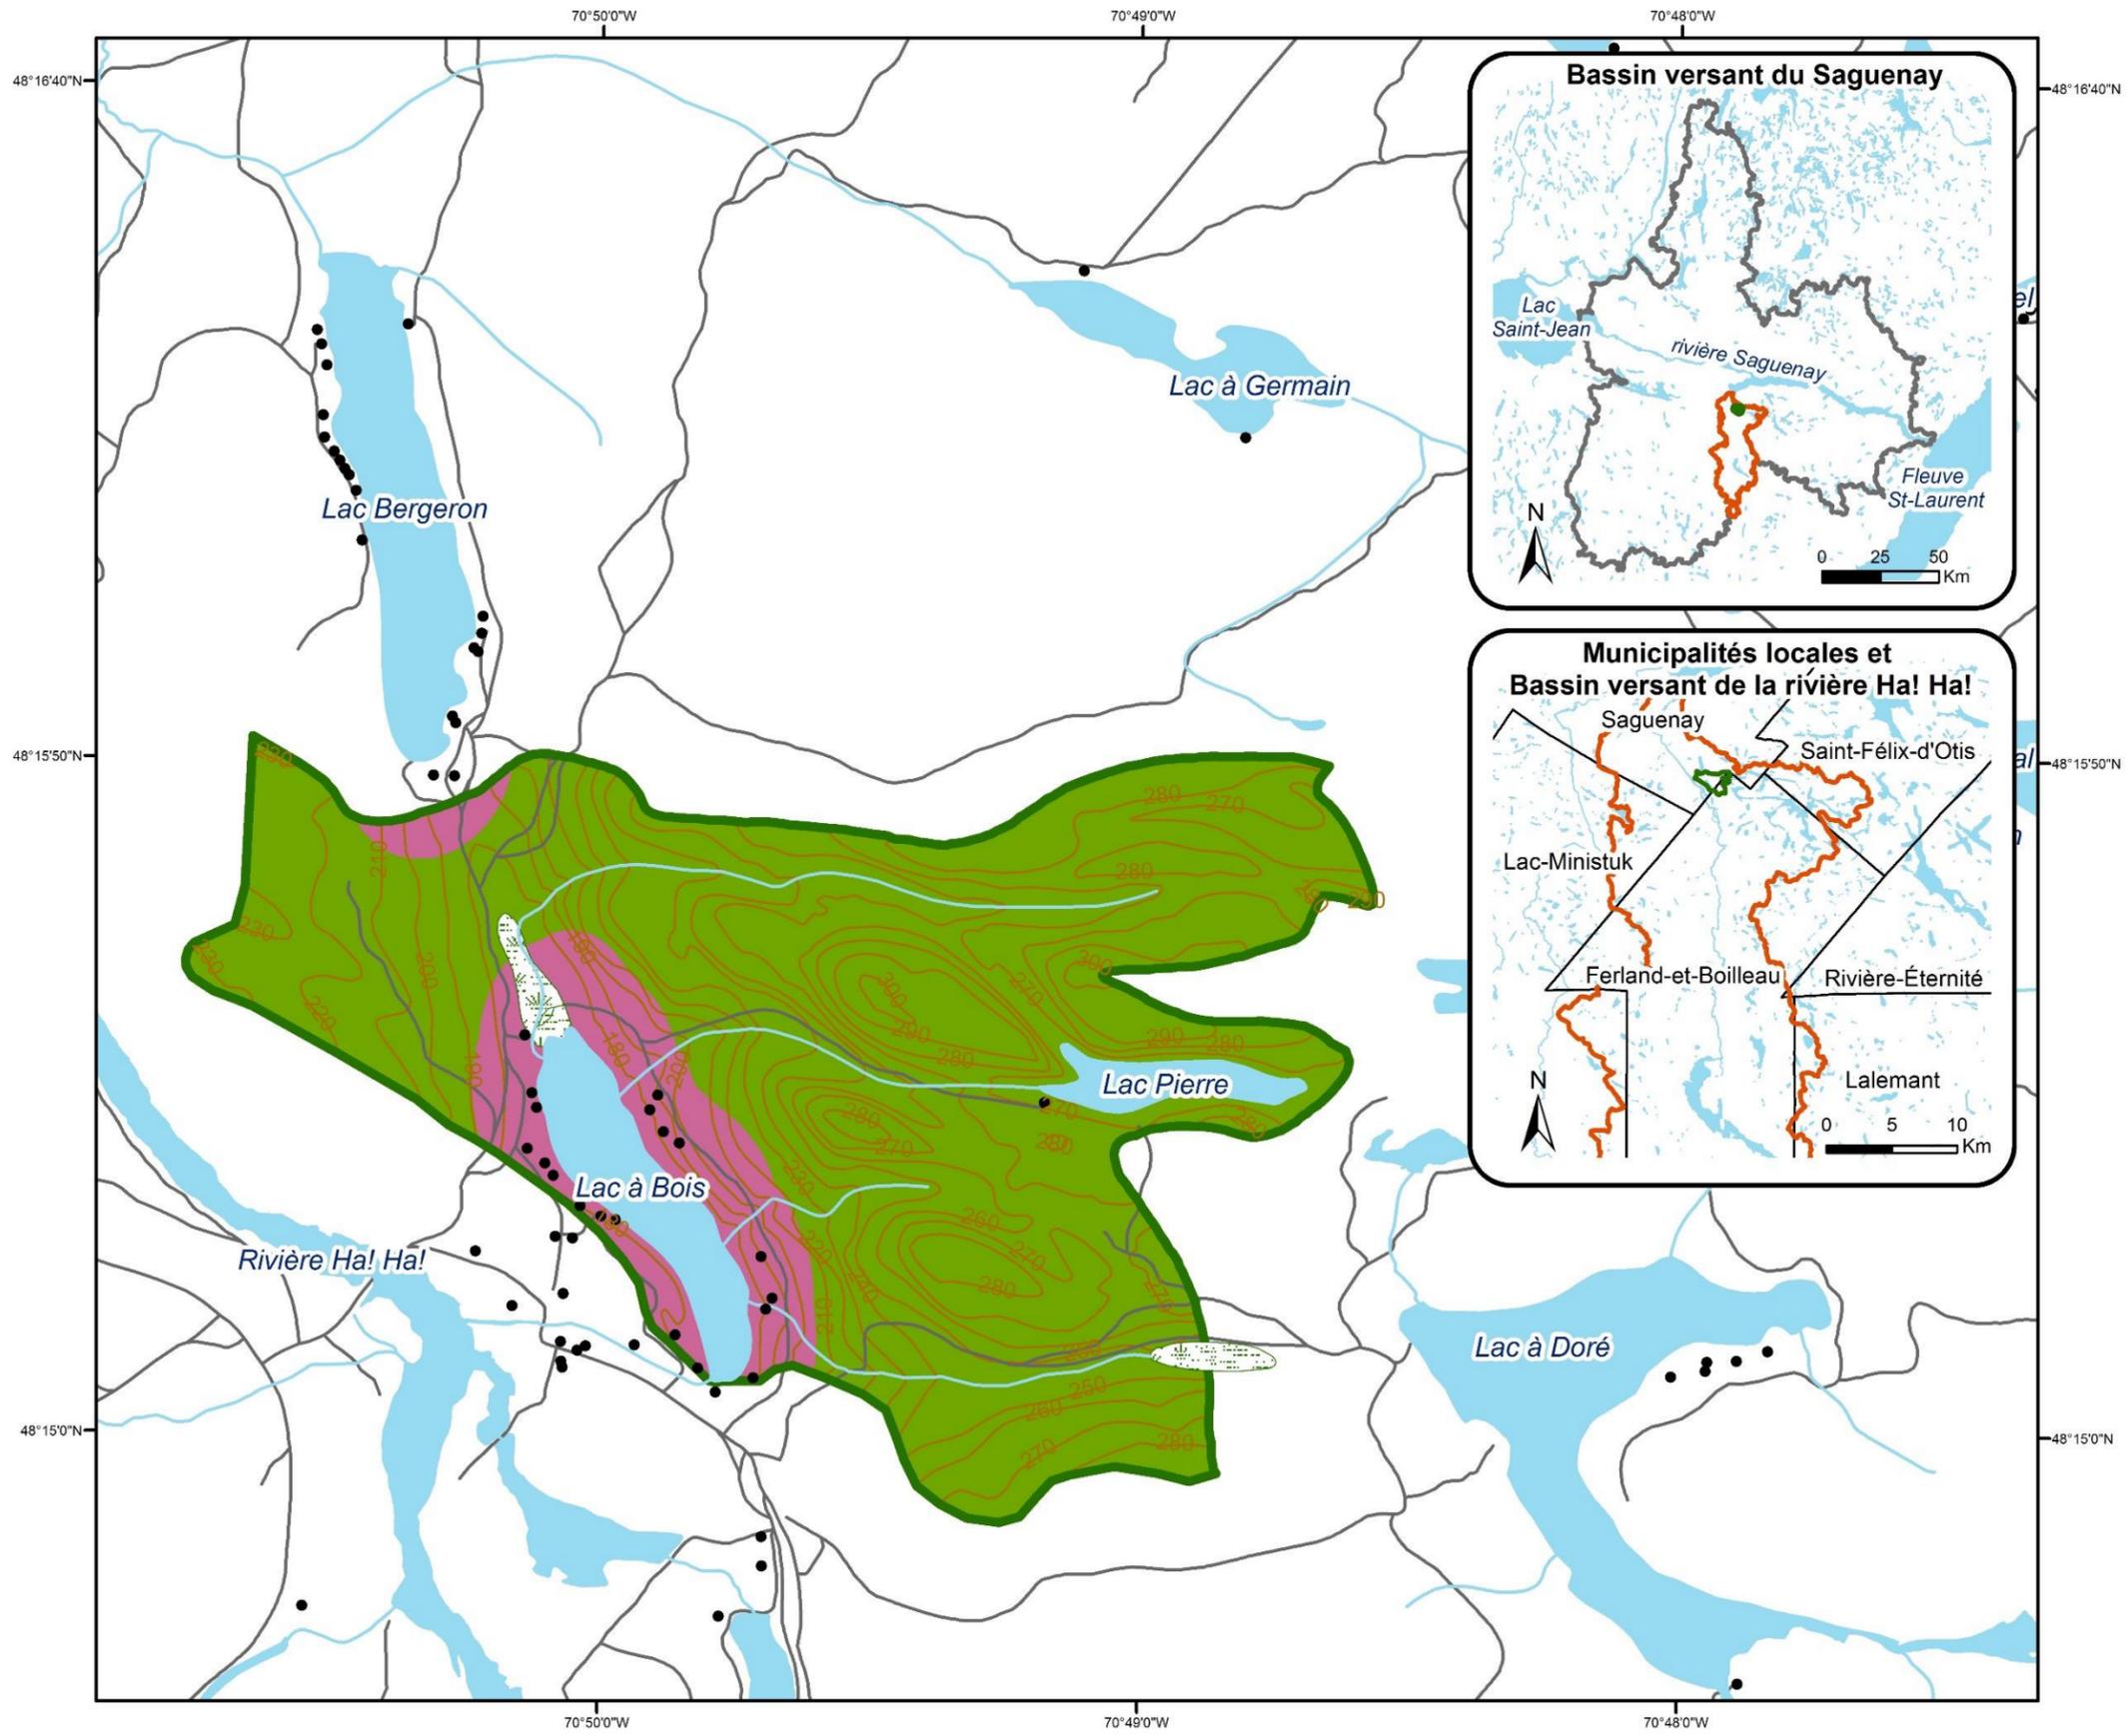
**Carte 1**  
Bassin versant du lac à Bois

Le bassin versant repose sur une formation de roches intrusives métamorphisées avec une dominance en migmatite (Géologie du Québec, 2011). Les dépôts de surface sont variés et dominés par de l'argile lourde à texture variable (MAPAQ, 2002). Le secteur est relativement accidenté. L'altitude du bassin versant oscille entre 180 m et 300 m (MRNF, 2005) (carte 1).

Le réseau hydrographique est relativement petit, le principal plan d'eau, mis à part le lac à Bois, étant le lac Pierre à l'est du bassin. Il y a quatre tributaires qui se jettent dans le lac à Bois. Ce dernier se déverse dans la rivière Ha! Ha! à l'ouest des limites du bassin versant (MRNF, 2005) (carte 1).

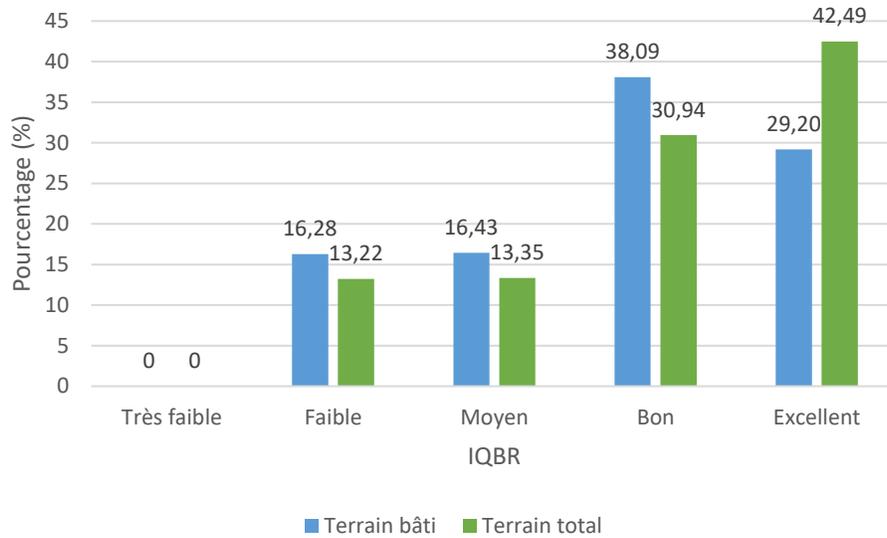
**Figure 1.** Pourcentage de terrains par classe d'IQBR pour l'ensemble du lac à Bois et pour les terrains bâtis du lac à Bois, été 2015

Globalement, la classe *Excellent* est la plus abondante, occupant 1 012 m, soit 42,49 % du périmètre du lac à Bois. Ensuite viennent les segments des classes *Bon* occupant 737 m (30,94 %), *Moyen* occupant 318 m (13,35 %) et *Faible* occupant 315 m (13,22 %). Aucun segment appartenant à la classe *Très faible* n'est présent au lac à Bois (tableau 3 et figure 1).

En regardant uniquement les terrains bâtis, la classe *Excellent* n'est présente qu'à 29,20 % (565 m). La classe la plus fortement représentée est la classe *Bon* avec 737 m (38,09 %). Les deux classes suivantes, *Moyen* et *Faible*, recouvrent respectivement 318 m (16,43 %) et 315 m (16,28 %) (tableau 3 et figure 1).

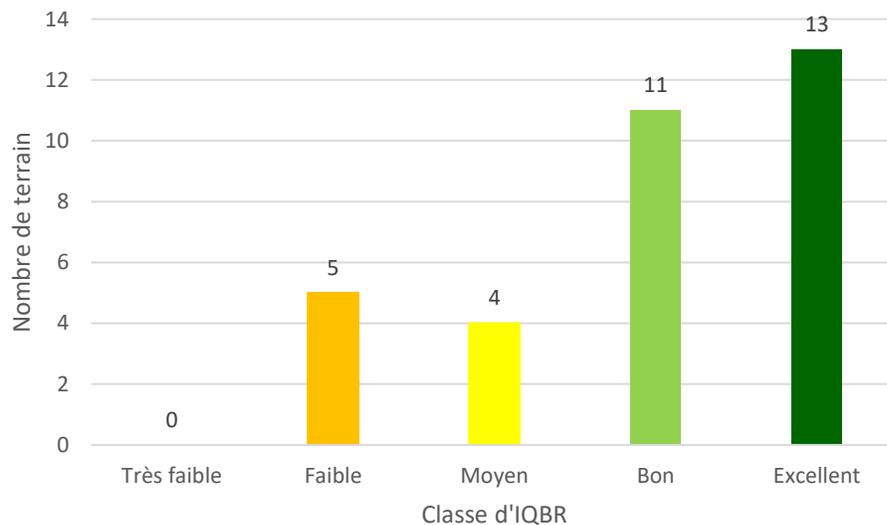
**Figure 2.** Nombre de terrains par classe d'IQBR pour le lac à Bois, été 2015

La figure 2 présente le nombre de terrains par classe d'IQBR. Sur un total de 33 terrains, treize ont une cote *Excellente*, onze ont une cote *Bon*, cinq ont une cote *Faible* et finalement, quatre ont une cote *Moyen*.

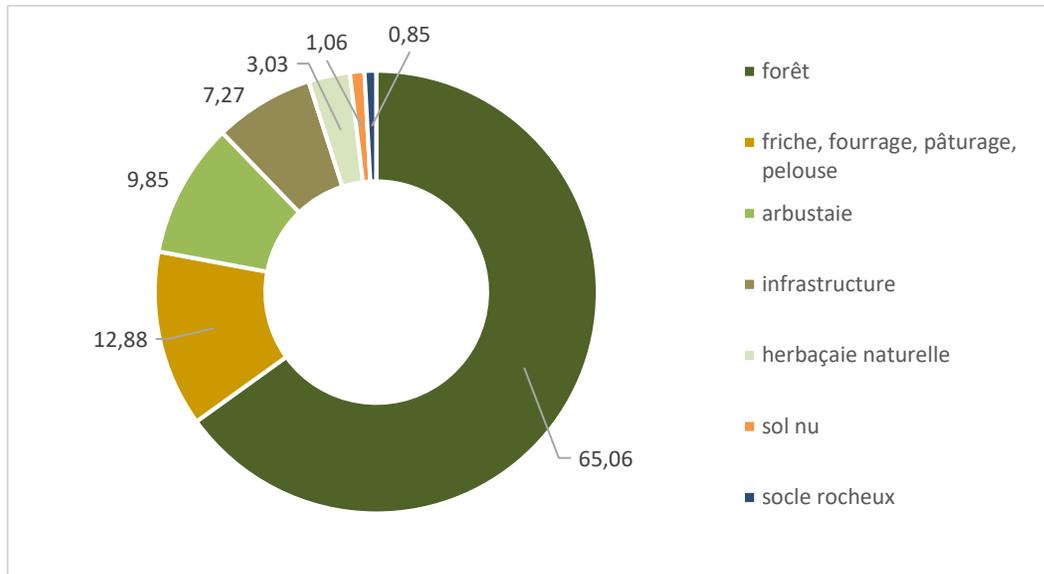
**Figure 3.** Proportion des composantes d'IQBR de la bande riveraine au lac à Bois, été 2015

La figure 3 révèle les proportions des différentes composantes présentes dans la bande riveraine du lac à Bois. Notons que les composantes coupe forestière et culture ne font pas partie de la bande riveraine du lac à Bois et ne se trouvent donc pas dans la figure 3.

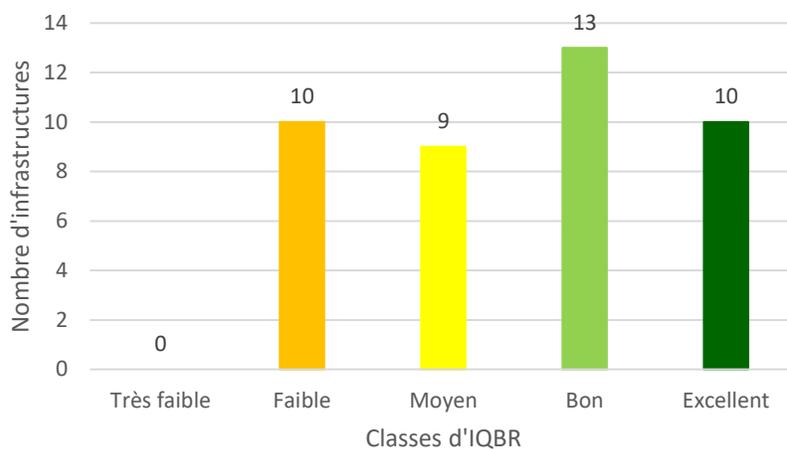
**Figure 4.** Nombre d'infrastructures présentes en bande riveraine selon les classes d'IQBR au lac à Bois, été 2015

Les figures 4 et 5 présentent le nombre et les types d'infrastructures présentes dans la bande riveraine déterminés par la caractérisation et la validation sur le terrain. Le lac à Bois comprend 33 terrains dont 30 sont bâtis (dans la bande riveraine ou pas). Parmi ces 30 terrains, 42 infrastructures se situent dans la bande riveraine : dix sont dans une bande riveraine de cote *Excellent*, treize sont dans une bande riveraine de cote *Bon*, neuf sont dans une bande riveraine de cote *Moyen* et dix sont dans une bande riveraine de cote *Faible*. Au total, dix bâtiments se trouvent en totalité ou en partie dans la bande riveraine. Neuf sentiers (sol nu ou gazonné), trois chemins ou zones pavées et une piscine qui empiètent aussi dans la bande riveraine. Finalement, 19 quais sont présents sur le lac à Bois.

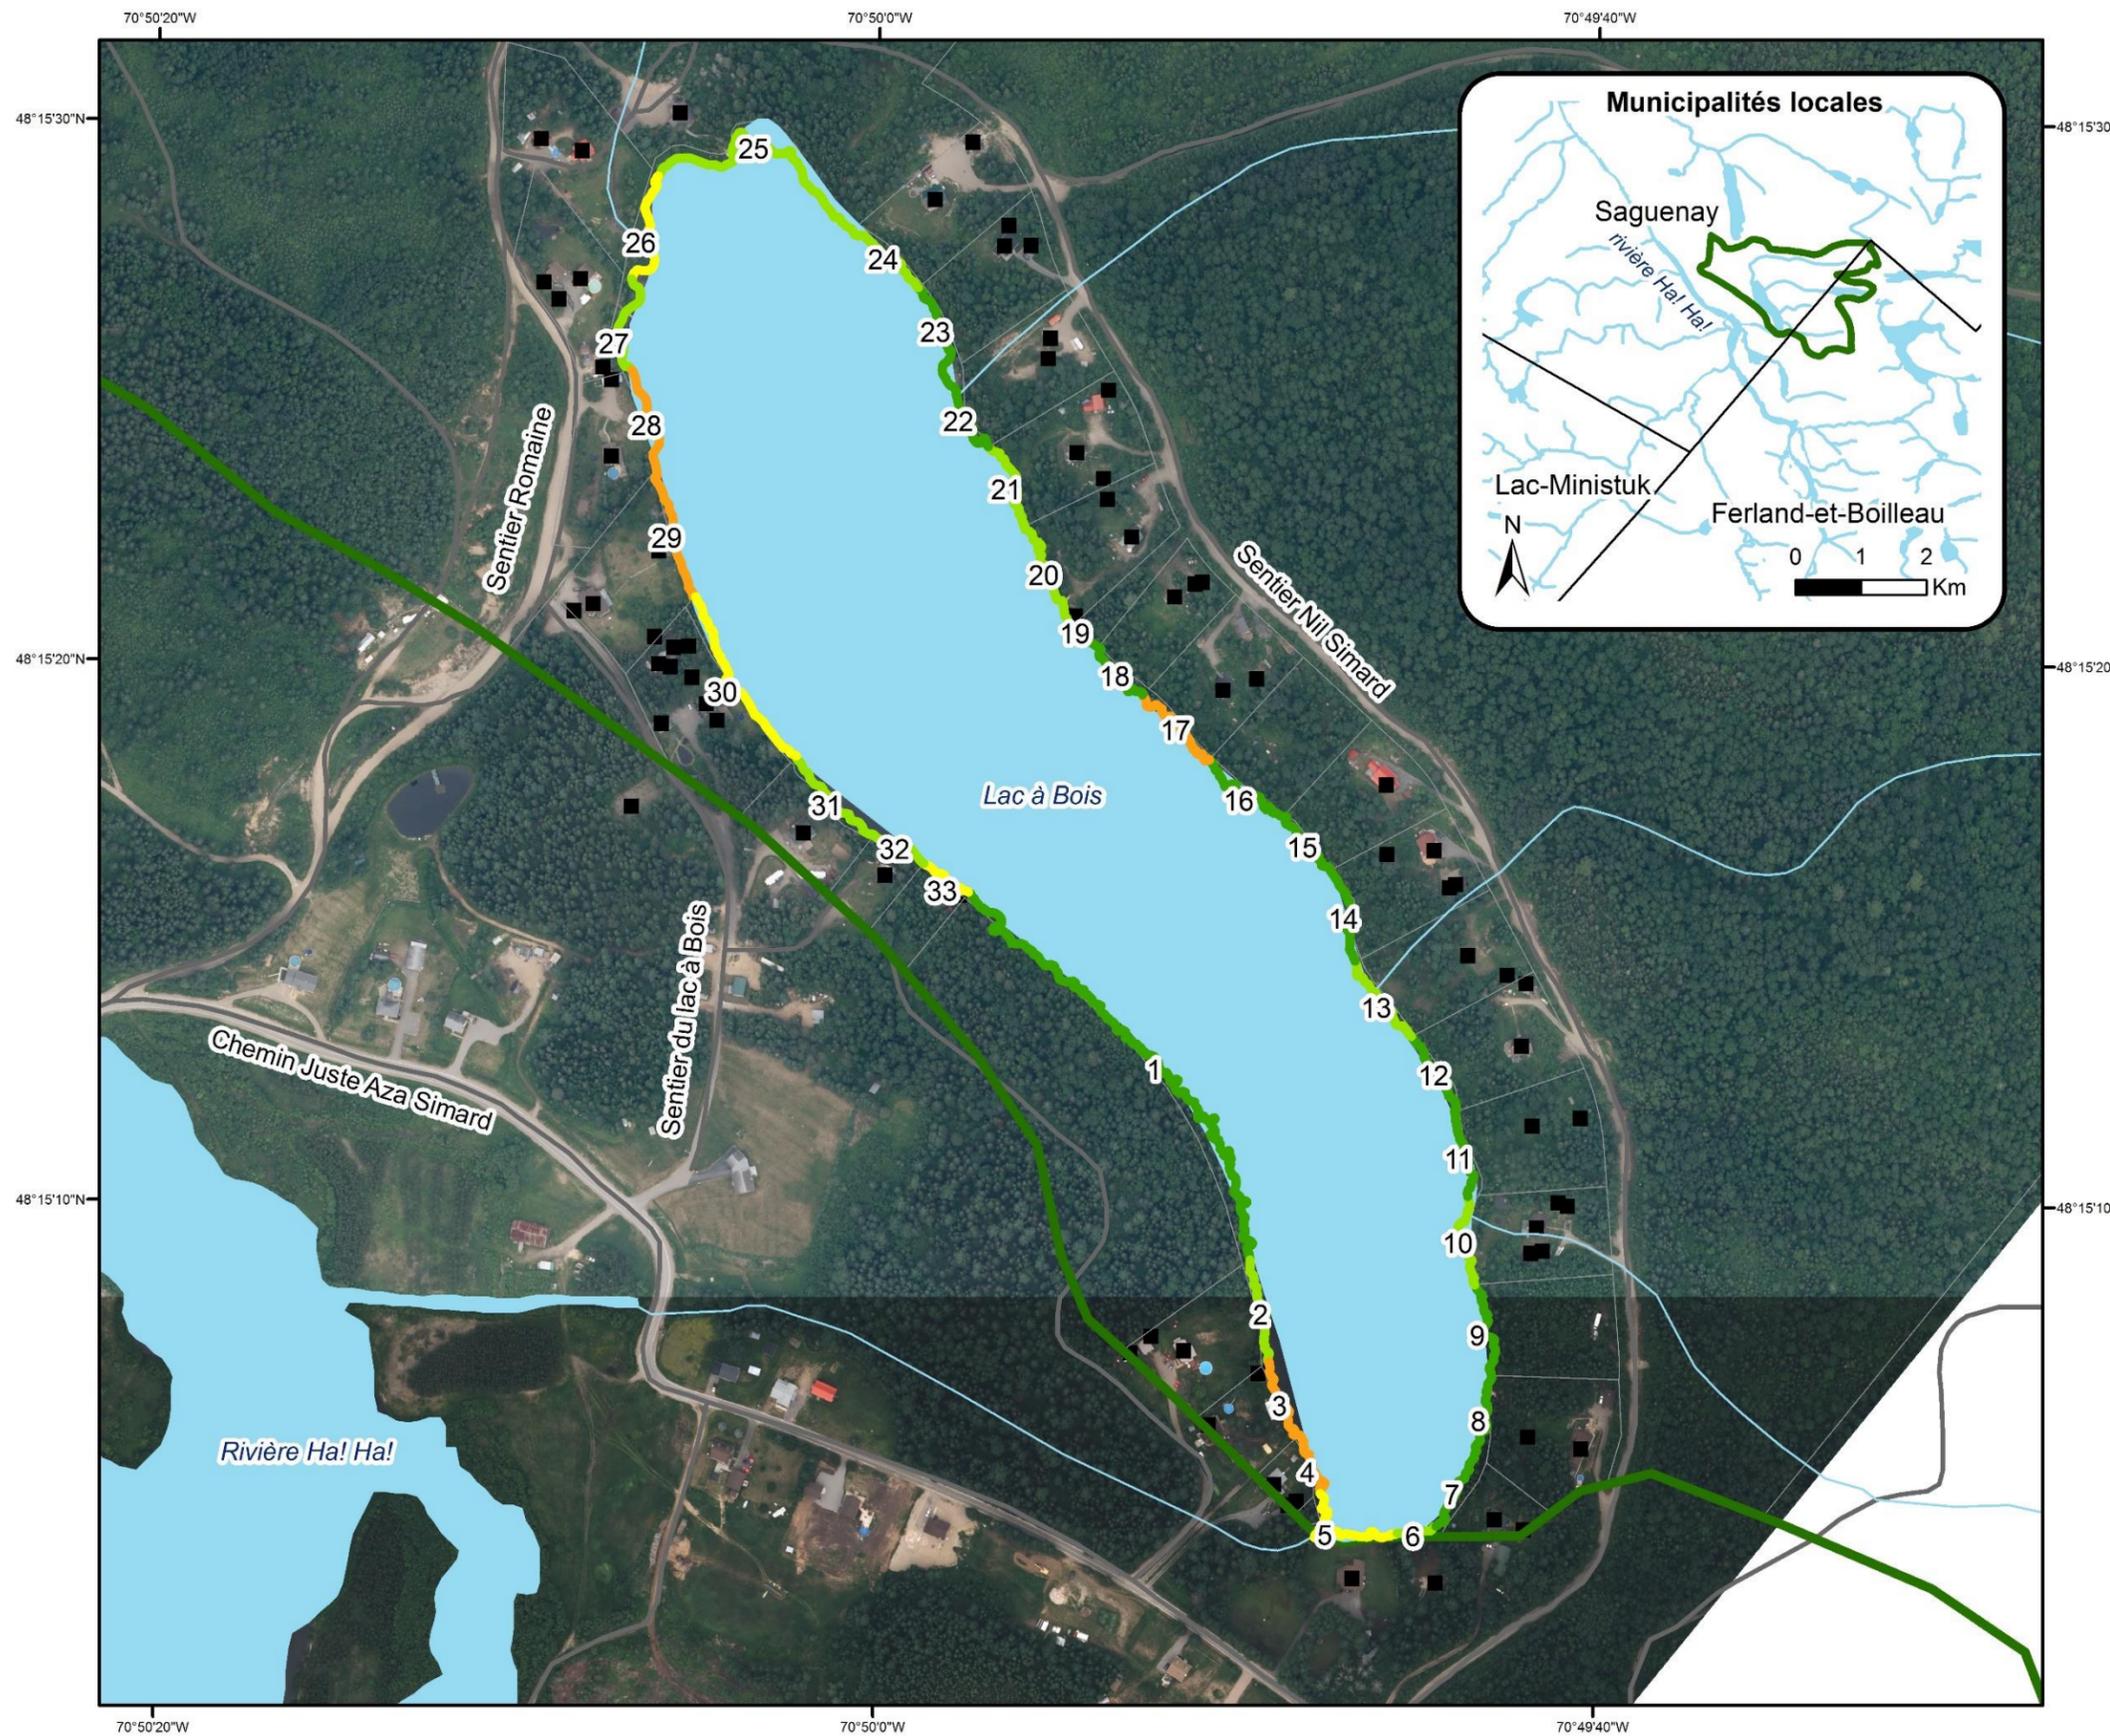
Carte 2  
Vue d'ensemble de l'IQBR du lac à Bois

L'ensemble du pourtour du lac à Bois a été caractérisé, soit les 2 382 m de la bande riveraine. Le tableau 3, la carte 2 et la figure 1 résumant les résultats par rapport à l'IQBR pour l'ensemble du lac et pour les terrains bâtis. Les terrains bâtis comprennent tous les terrains où l'on retrouve une ou des infrastructures (route, sentier, bâtiment, quai, etc.).

Les résultats révèlent aussi que les segments appartenant aux classes d'IQBR *Moyen* et *Faible* se situent généralement à proximité les uns des autres (carte 2). Il serait judicieux de favoriser des travaux de revégétalisation dans ces secteurs afin d'augmenter leur capacité à jouer leurs rôles adéquatement et ainsi améliorer la qualité de l'eau du lac. Les terrains présentant un IQBR *Moyen* et *Faible* voient leur IQBR diminué principalement en raison de l'importance de la composante *friche, fourrage, pâturage et pelouse*. Dans le cas du lac à Bois, c'est donc la présence de la pelouse dans la bande riveraine qui

- Assurer, dans les plus brefs délais, le reboisement des segments de bande riveraine ayant un IQBR inférieur à *Excellent*, en priorisant ceux présentant les niveaux d'IQBR les plus bas.
- Étant donné que la végétation en bande riveraine peut croître et se reproduire passablement bien d'une année à l'autre et qu'elle peut être grandement modelée par les propriétaires riverains (positivement par une revégétalisation ou négativement par l'élagage et la coupe d'arbre et d'arbustes), effectuer un suivi de la bande riveraines du lac à Bois tous les cinq à 10 ans.
- Sensibiliser les nouveaux résidents aux bonnes pratiques riveraines dès leur arrivée.
- Instaurer une surveillance accrue de la bande riveraine, particulièrement des zones présentant les cotes *Faible*, *Moyen* ou *Bon*, ainsi que celles occupées par des nouveaux riverains.

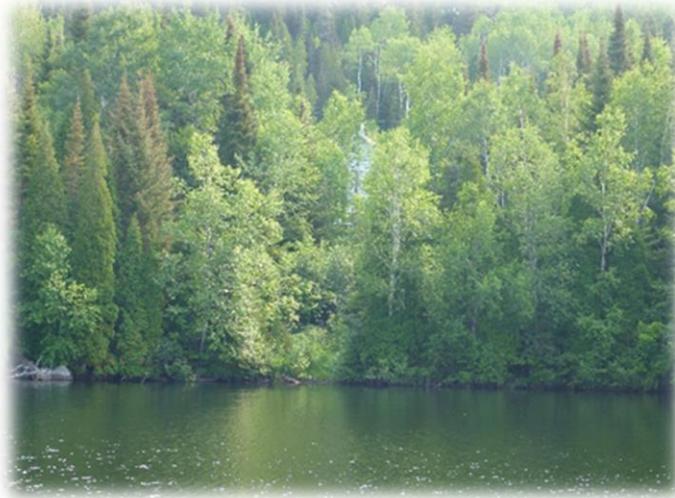
Les photographies 1 et 2 constituent respectivement un exemple de terrain où la bande riveraine est apte à remplir ses fonctions écologiques et un exemple de bande riveraine n'ayant pas suffisamment de végétation pour le faire.

**Photographie 1.** Exemple de bande riveraine ayant un IQBR *Excellent*

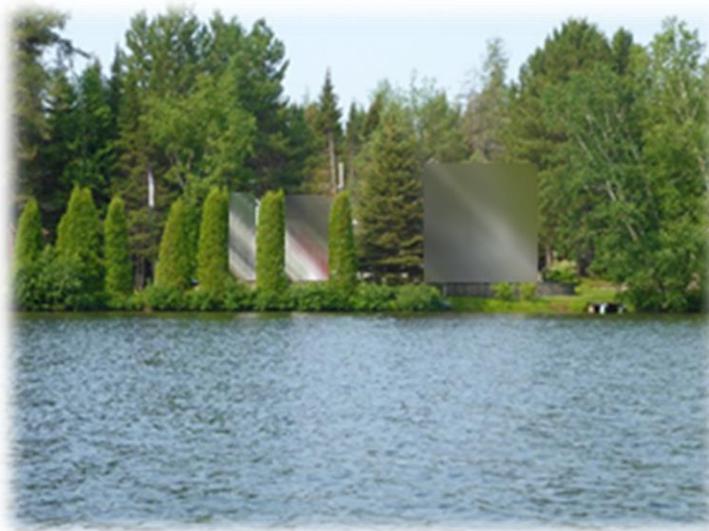
**Photographie 2.** Exemple de bande riveraine ayant un IQBR *Faible*

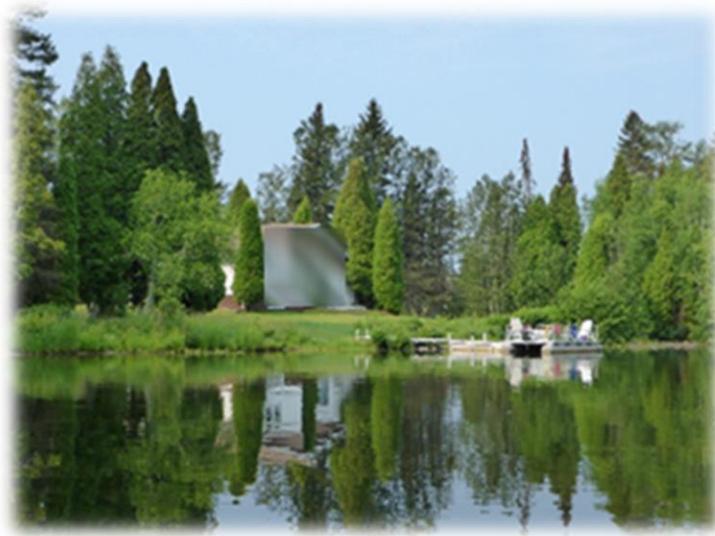
influence négativement l'IQBR. La photographie 3 présente une bande riveraine majoritairement constituée d'un parterre gazonné et d'herbacées.

**Photographie 3.** Exemple de parterre gazonné
