2013

CARACTÉRISATION DES BANDES RIVERAINES DE LA RIVIÈRE HA! HA!

Rapport technique préparé pour la Ville de Saguenay

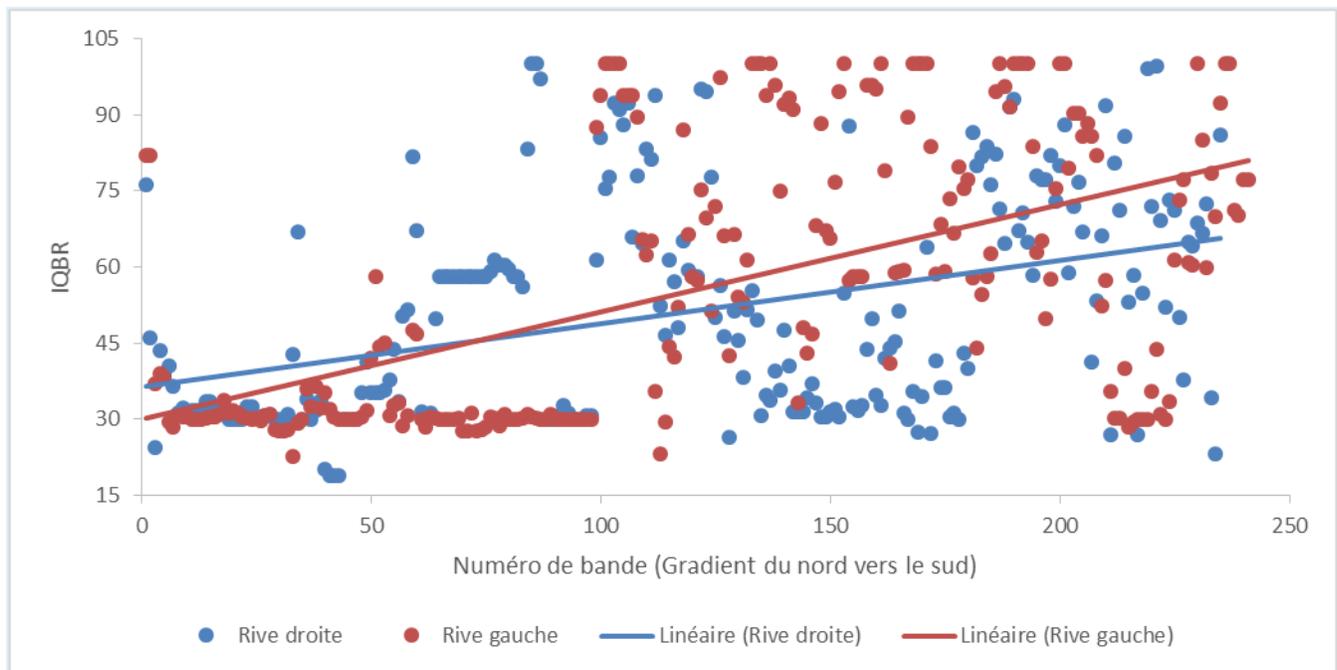
Figure 1. Graphique de l'IQBR selon l'axe nord-sud de la rivière Ha! Ha!

La qualité des bandes riveraines varie principalement en fonction de l'occupation humaine. Puisque la section nord de la rivière est située dans la zone urbaine de l'arrondissement de La Baie et que le sud est plutôt caractérisé par une affectation forestière, une tendance dans l'IQBR est observable selon l'axe nord-sud de la zone étudiée dans ce rapport. Dans la figure 1, plus le numéro attribué à une bande est élevé, plus l'IQBR augmente en moyenne. Puisque le numéro de bande a été attribué à partir de 1 à l'embouchure en augmentant en direction du sud, la courbe de tendance linéaire reliant tous les points permet de révéler cette caractéristique. De façon générale, l'IQBR est très faible au nord et devient moyen à bon au sud. Rappelons que la rive gauche de la rivière Ha! Ha! compte 241 segments et que la rive droite a été divisée en 235 segments.

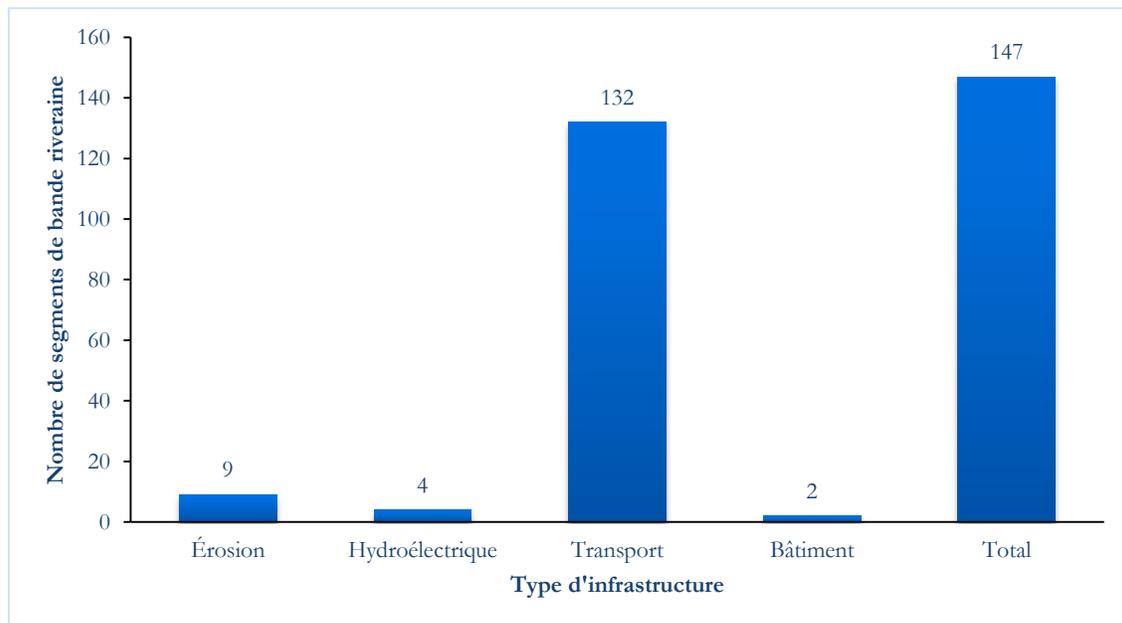
Figure 2. Histogramme de la nature des infrastructures dans les bandes riveraines

La figure 2 montre le nombre de fois qu'un type d'infrastructure a été observé dans une bande riveraine. Ce sont les bandes riveraines avec l'IQBR le plus faible qui sont généralement affectées par plusieurs constructions en même temps, mais ces cas sont rares. Néanmoins, les infrastructures liées au transport sont les principales formes de structures humaines qui empêchent la colonisation végétale des berges, totalisant 89,8 % des infrastructures observées. De plus, les chemins de terre pour véhicules tout-terrain représentent la principale structure routière. Aucun quai n'a été observé sur la portion de la rivière relevant de l'arrondissement de La Baie de la Ville de Saguenay. L'érosion des rives est très importante

à certains endroits, si bien que l'érosion a été ajoutée en tant que facteur limitant la croissance végétale dans ce graphique après observation sur les photos aériennes.

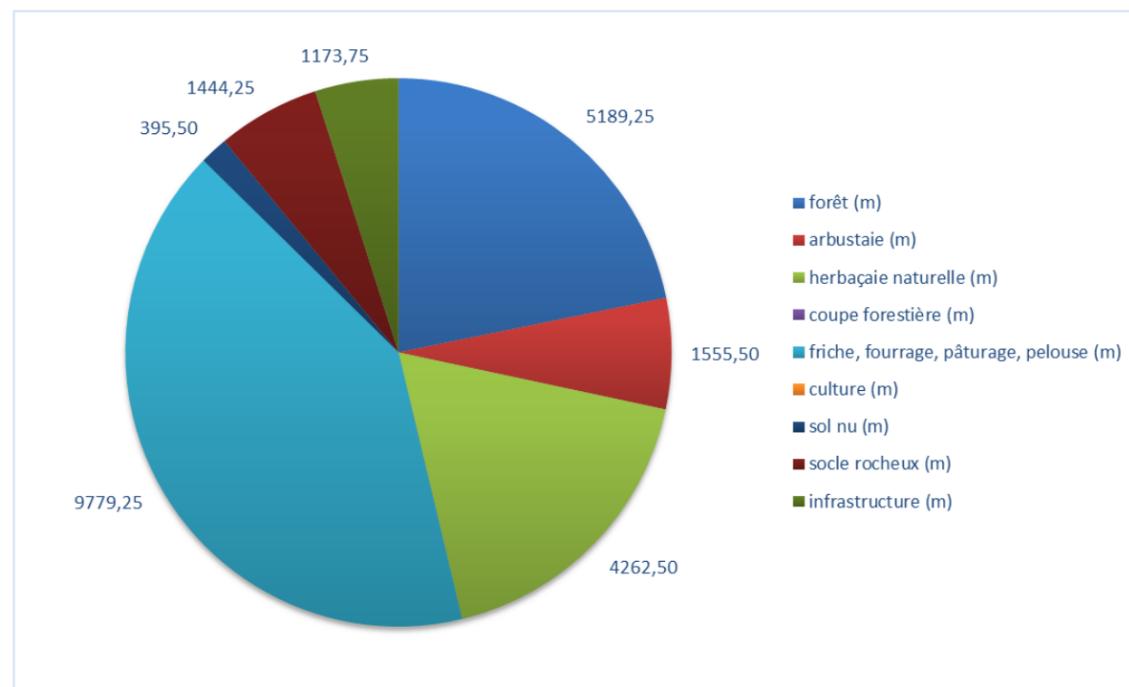
Figure 3. Diagramme de la composition des bandes riveraines

Les bandes riveraines de la rivière Ha! Ha! sont majoritairement composées de friche, fourrage, pâturage et pelouse (41,1 %) (figure 3). La forêt suit avec 21,8 %, puis en troisième, l'herbaciaie naturelle occupe 17,9 % des bandes riveraines. L'arbustiaie (6,5 %) et le socle rocheux (6,1 %) composent une part mineure des bandes riveraines. Finalement, les infrastructures (4,9 %) et le sol nu (1,7 %) sont les composantes les moins observées.

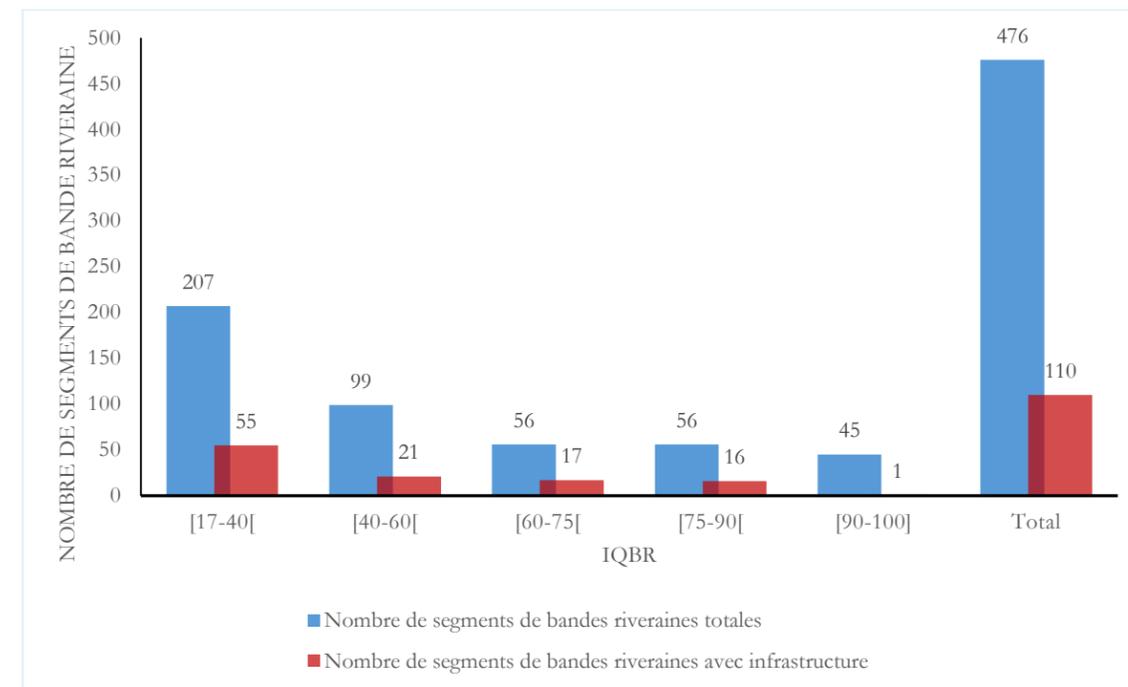
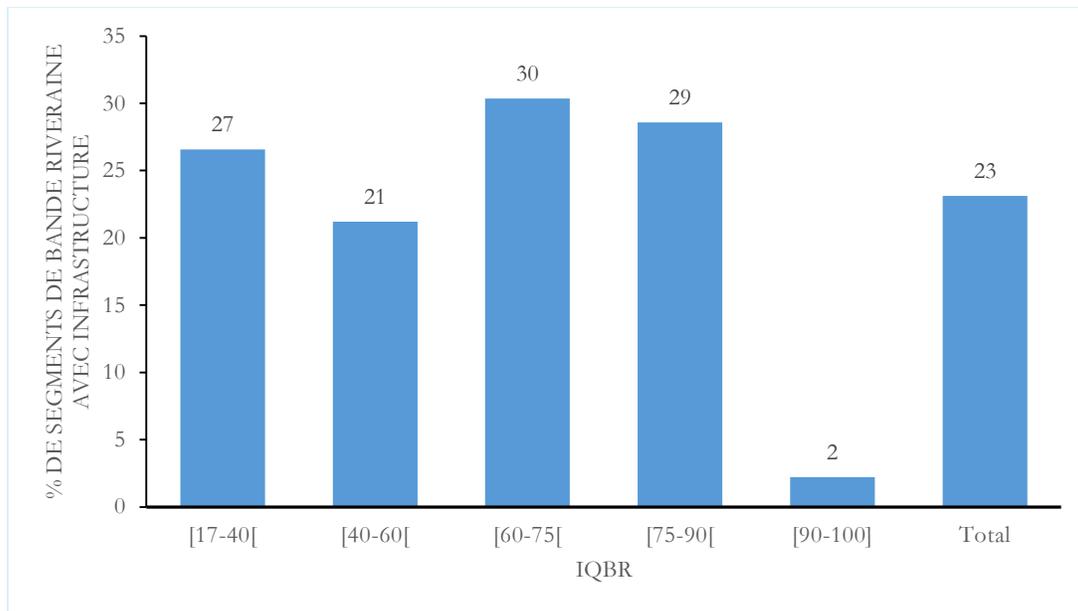
Figure 4. Histogramme de la répartition des segments de bande riveraine selon l'IQBR

Figure 5. Histogramme de la proportion de segments de bande riveraine avec infrastructure en fonction des classes d'IQBR

Les figures 4 et 5 sont réalisées à partir des mêmes données. Ce sont des histogrammes complémentaires pour illustrer la tendance entre la présence d'infrastructures sur un segment de bande riveraine et l'indice de qualité qui lui est attribuée. Contrairement aux attentes, la présence d'infrastructures semble être peu reliée à un faible IQBR. Effectivement, il n'y a que pour la classe d'excellente qualité où les infrastructures semblent être généralement absentes. Également, il est possible d'obtenir un indice de qualité bon lorsqu'il y a un chemin pour véhicules tout-terrain qui traverse la largeur de 15 mètres de bande riveraine.

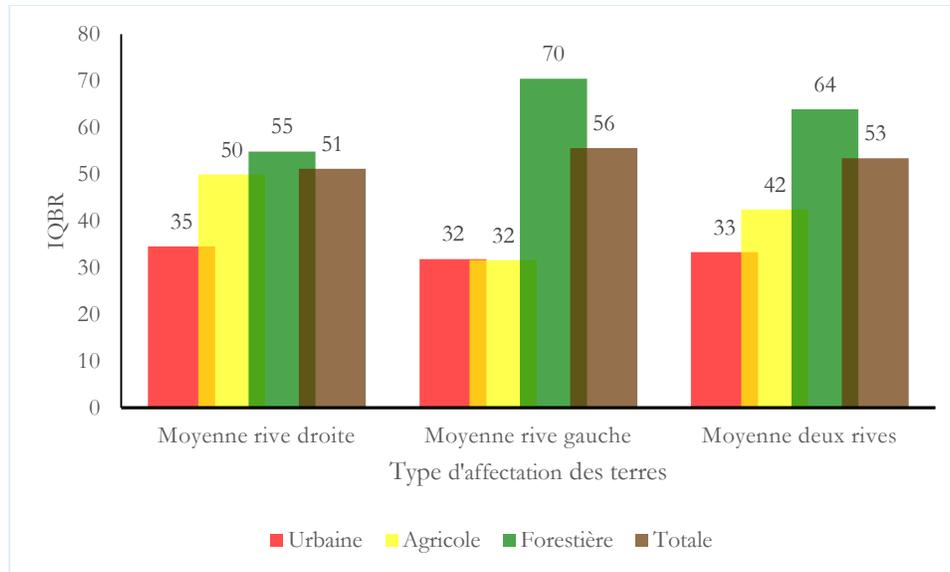
Figure 6. Histogramme de la moyenne de l'IQBR par affectation des terres

La figure 6 ajoute plusieurs détails sur la moyenne de l'IQBR propre à chacune des classes d'affectation des terres. Contre toute attente, les segments de bandes riveraines à vocation forestière sont de moyenne qualité. Quant aux segments de bande riveraine en secteur urbain, ils présentent un IQBR classé comme très faible. Finalement, tout comme les secteurs urbains, les segments de bande riveraine sous vocation agricole présentent un IQBR se situant aussi dans la catégorie de très faible qualité.

La figure 6 montre plusieurs détails sur la moyenne de l'IQBR propre à chacune des classes d'affectation des terres. Les bandes riveraines à vocation forestière sont de qualité moyenne. À l'opposé, les bandes riveraines en secteur urbain présentent un IQBR classé comme faible. Cette tendance

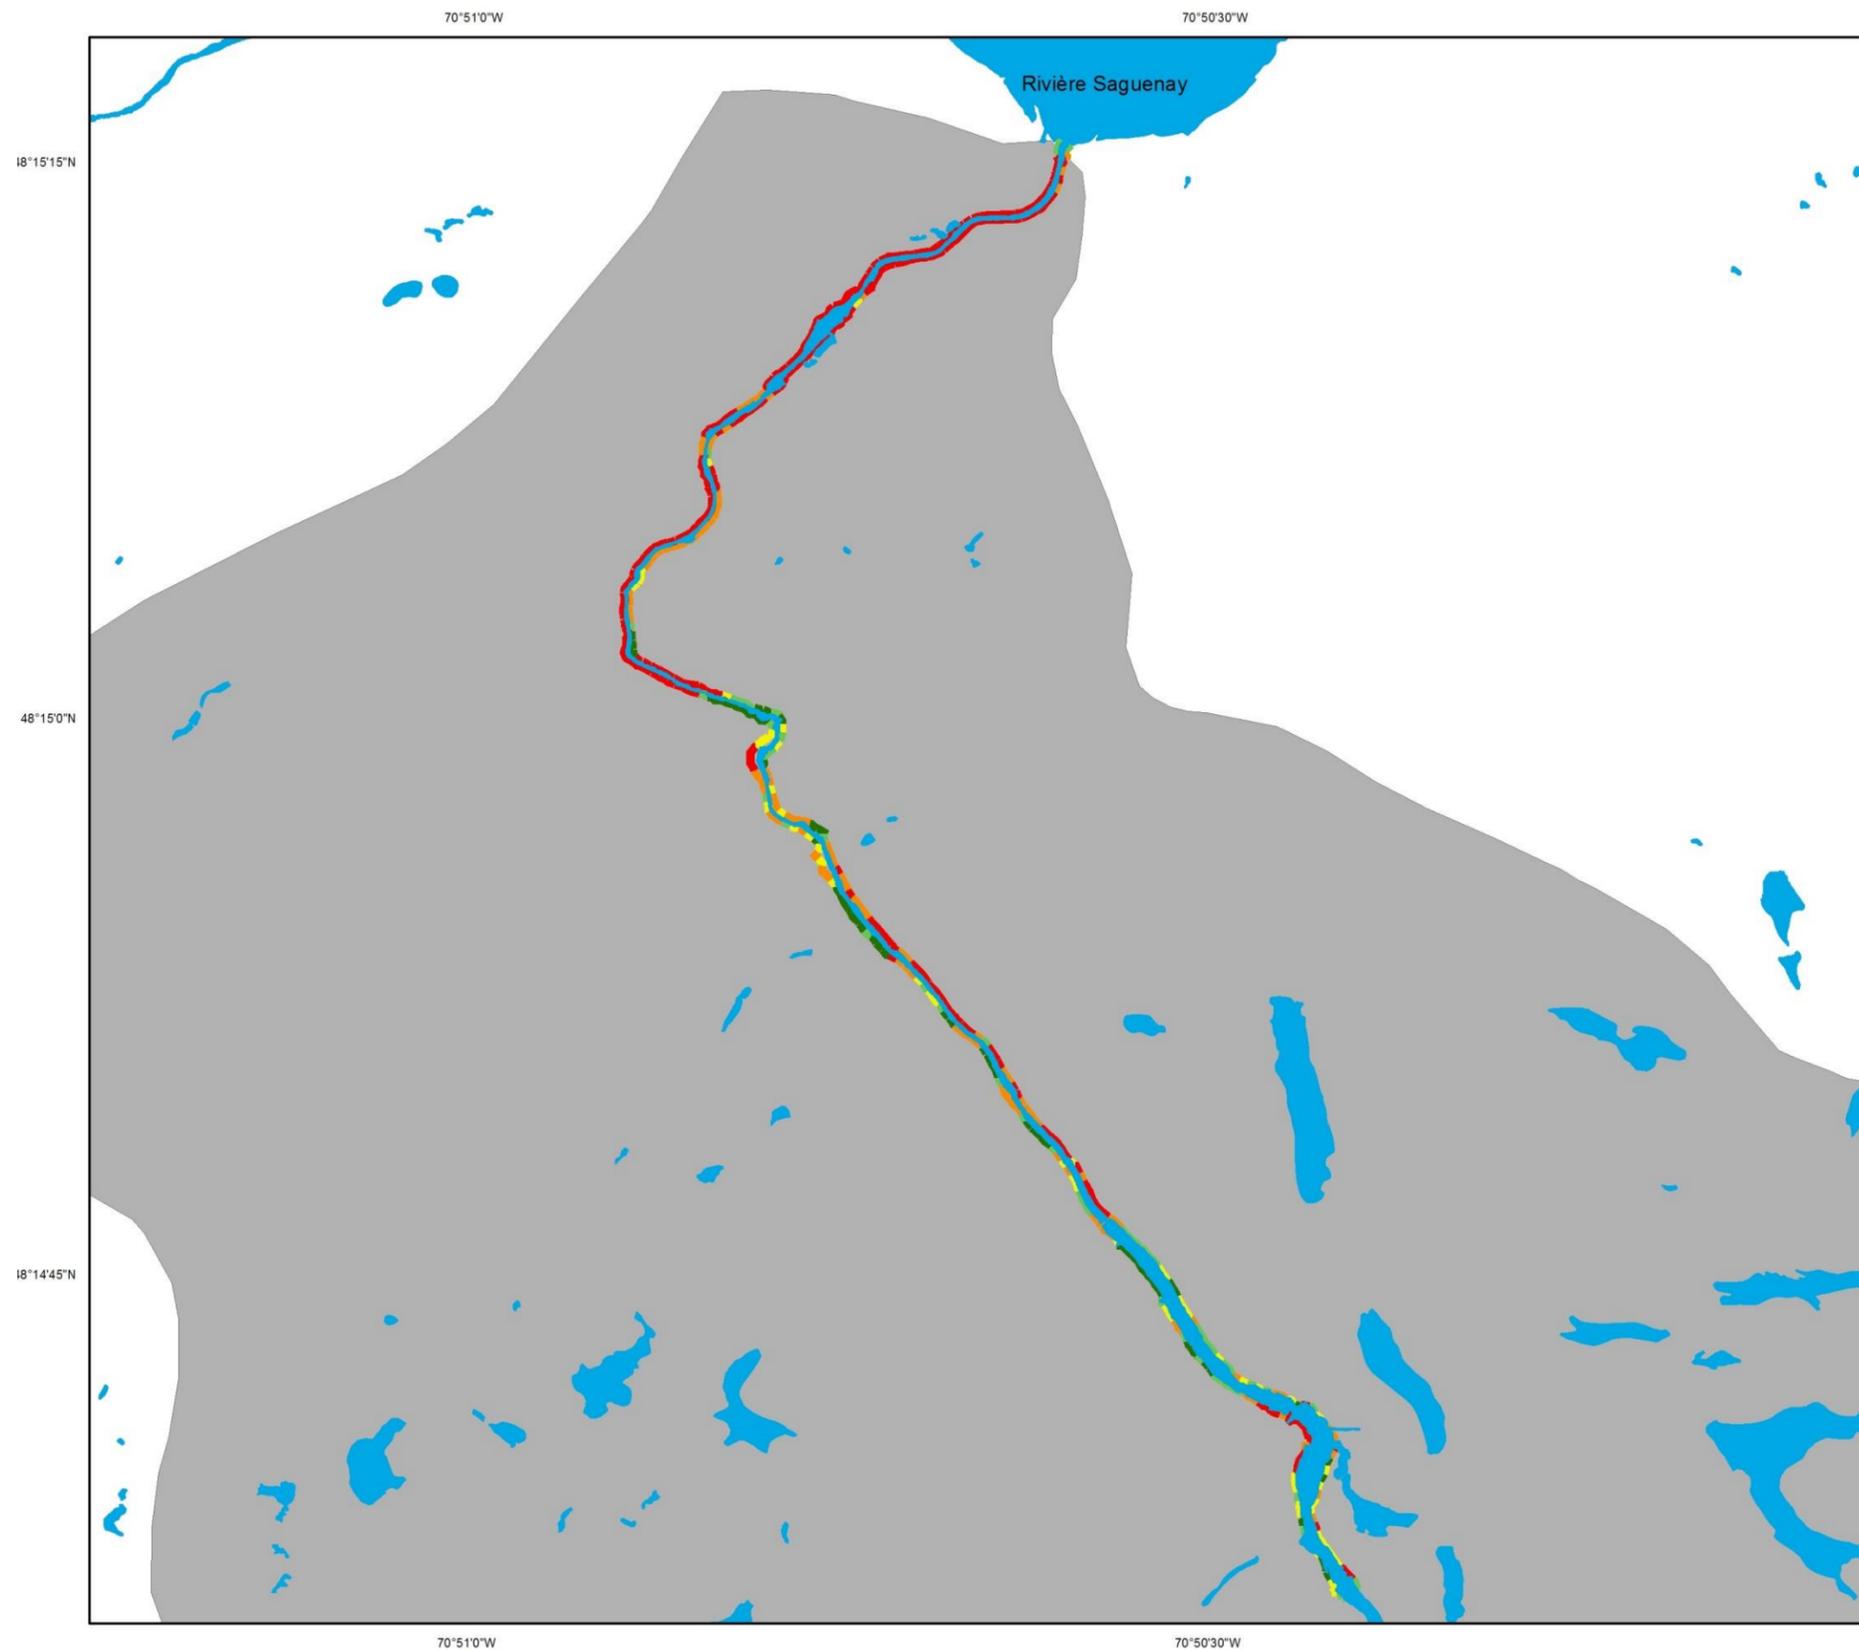
Carte 5
Vue globale de l'IQBR
de la rivière Ha! Ha!

L'IQBR résultant pour chaque segment de bande riveraine a été associé aux bandes riveraines dans le logiciel de cartographie. Cette opération a permis d'évaluer visuellement la qualité des bandes riveraines en associant les IQBR à des codes de couleur. Cette étape permet aux lecteurs du présent rapport d'évaluer de façon plus précise les zones qui ont été déterminées comme étant plus préoccupantes. D'abord, la carte 5 sert à apprécier l'ensemble de la zone analysée pour avoir une évaluation de la qualité générale des bandes riveraines de la rivière Ha! Ha!. Quant à elles, les cartes 5.1 à 5.8 servent à évaluer plus spécifiquement la qualité propre aux différents segments de la rivière Ha! Ha! situés dans l'arrondissement de La Baie de la Ville de Saguenay.
