2013

CARACTÉRISATION DES BANDES RIVERAINES DE LA RIVIÈRE HA! HA!

Rapport technique préparé pour la Ville de Saguenay

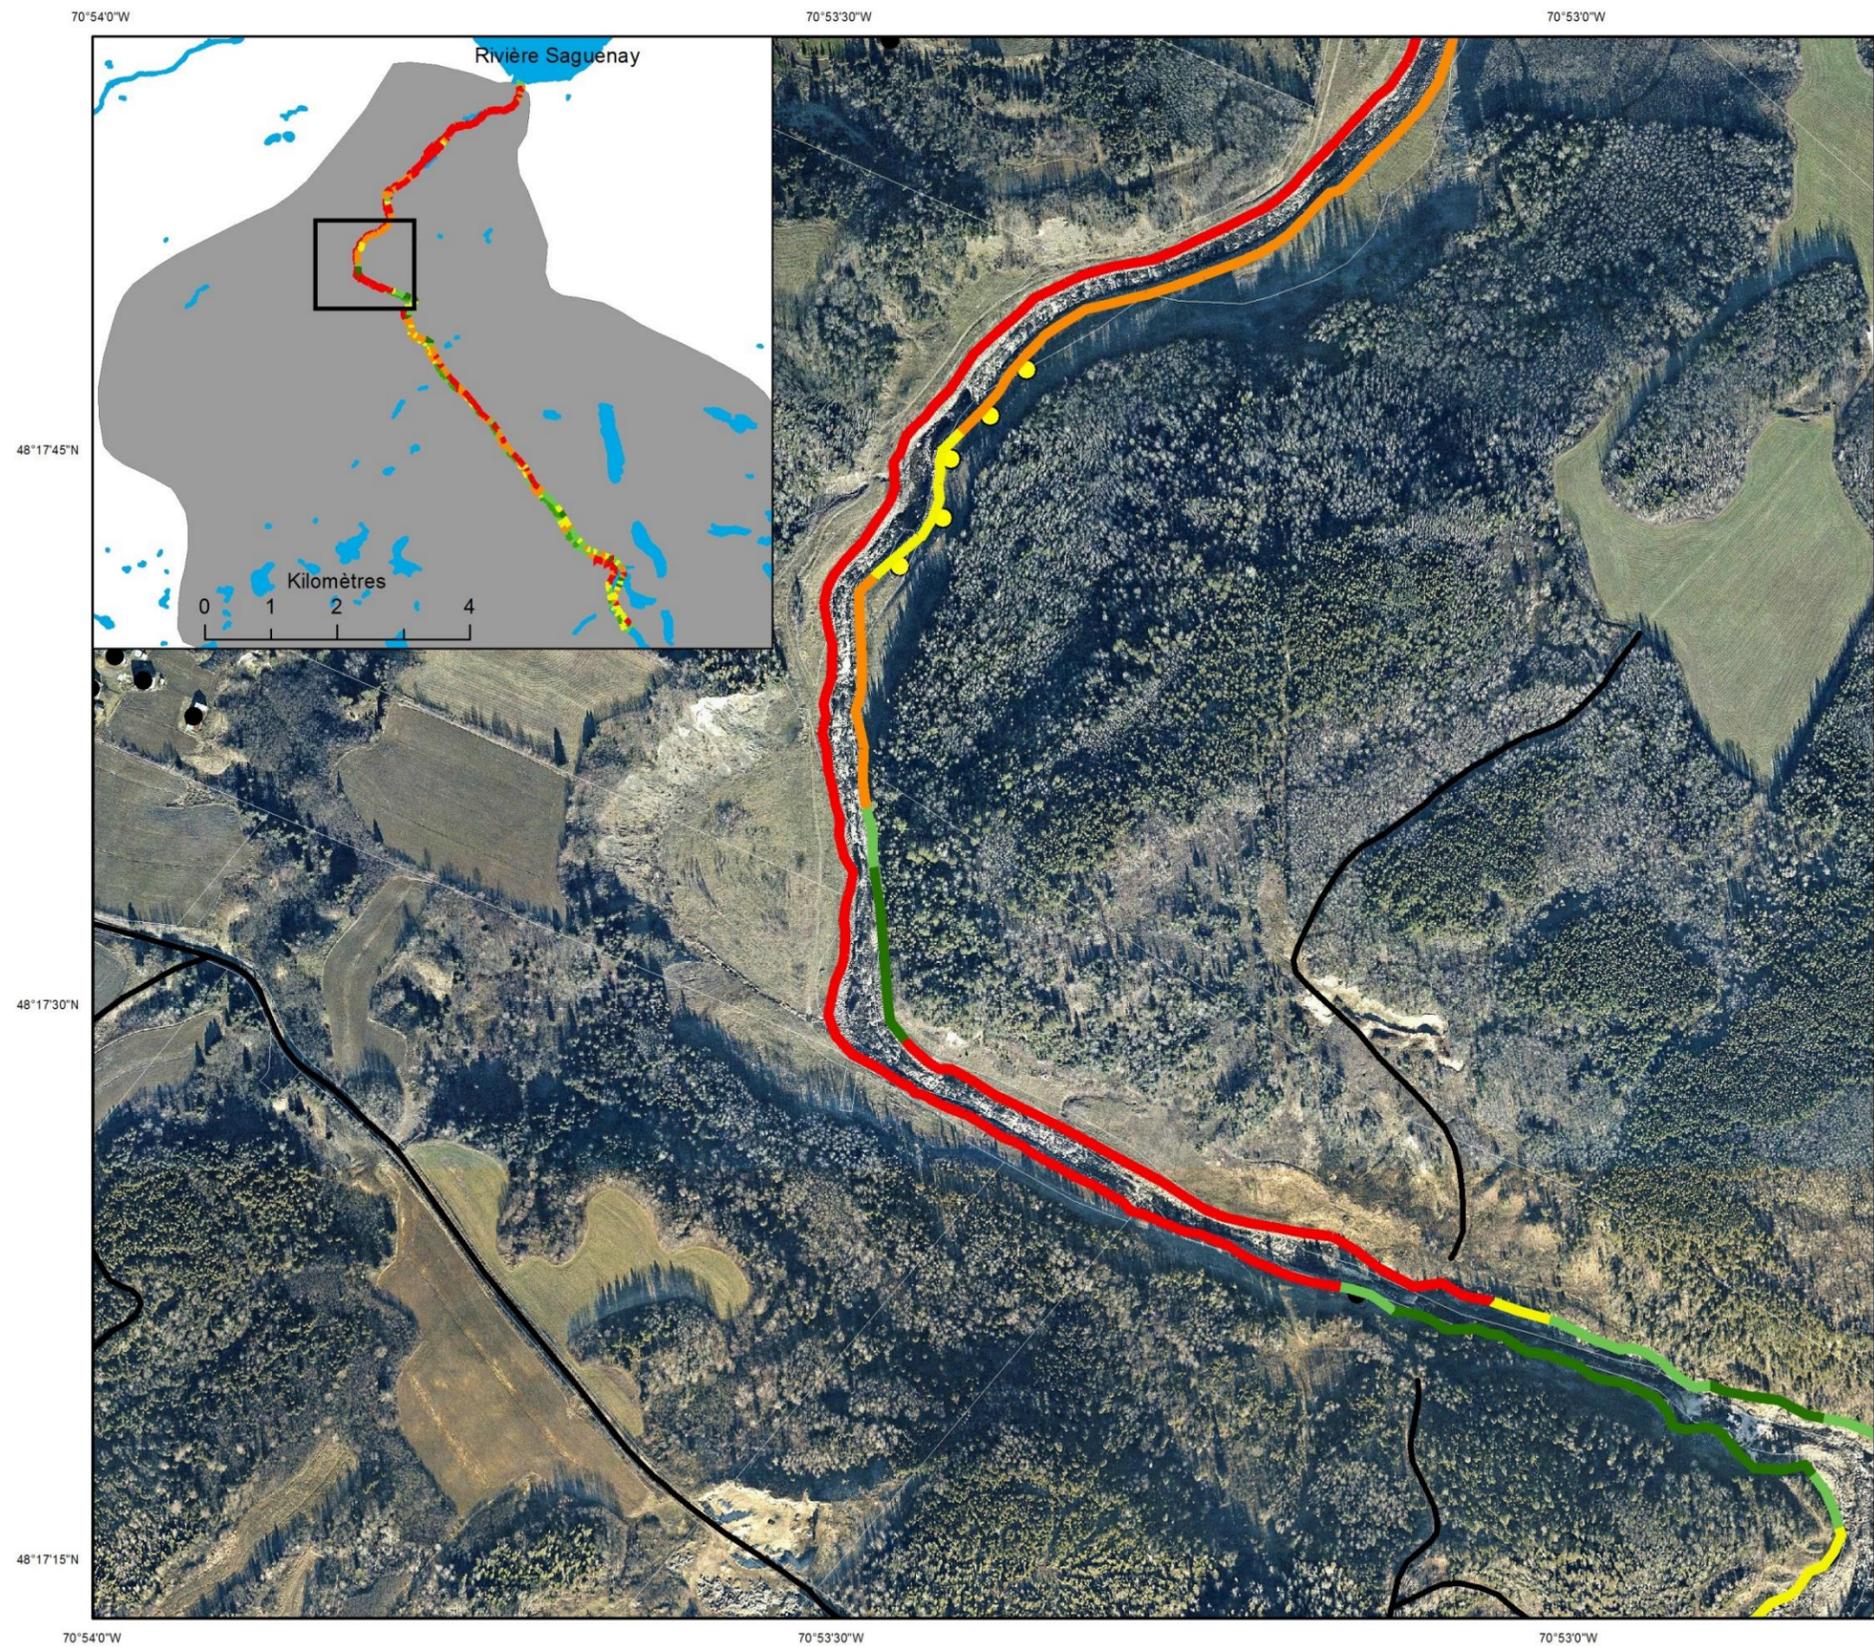
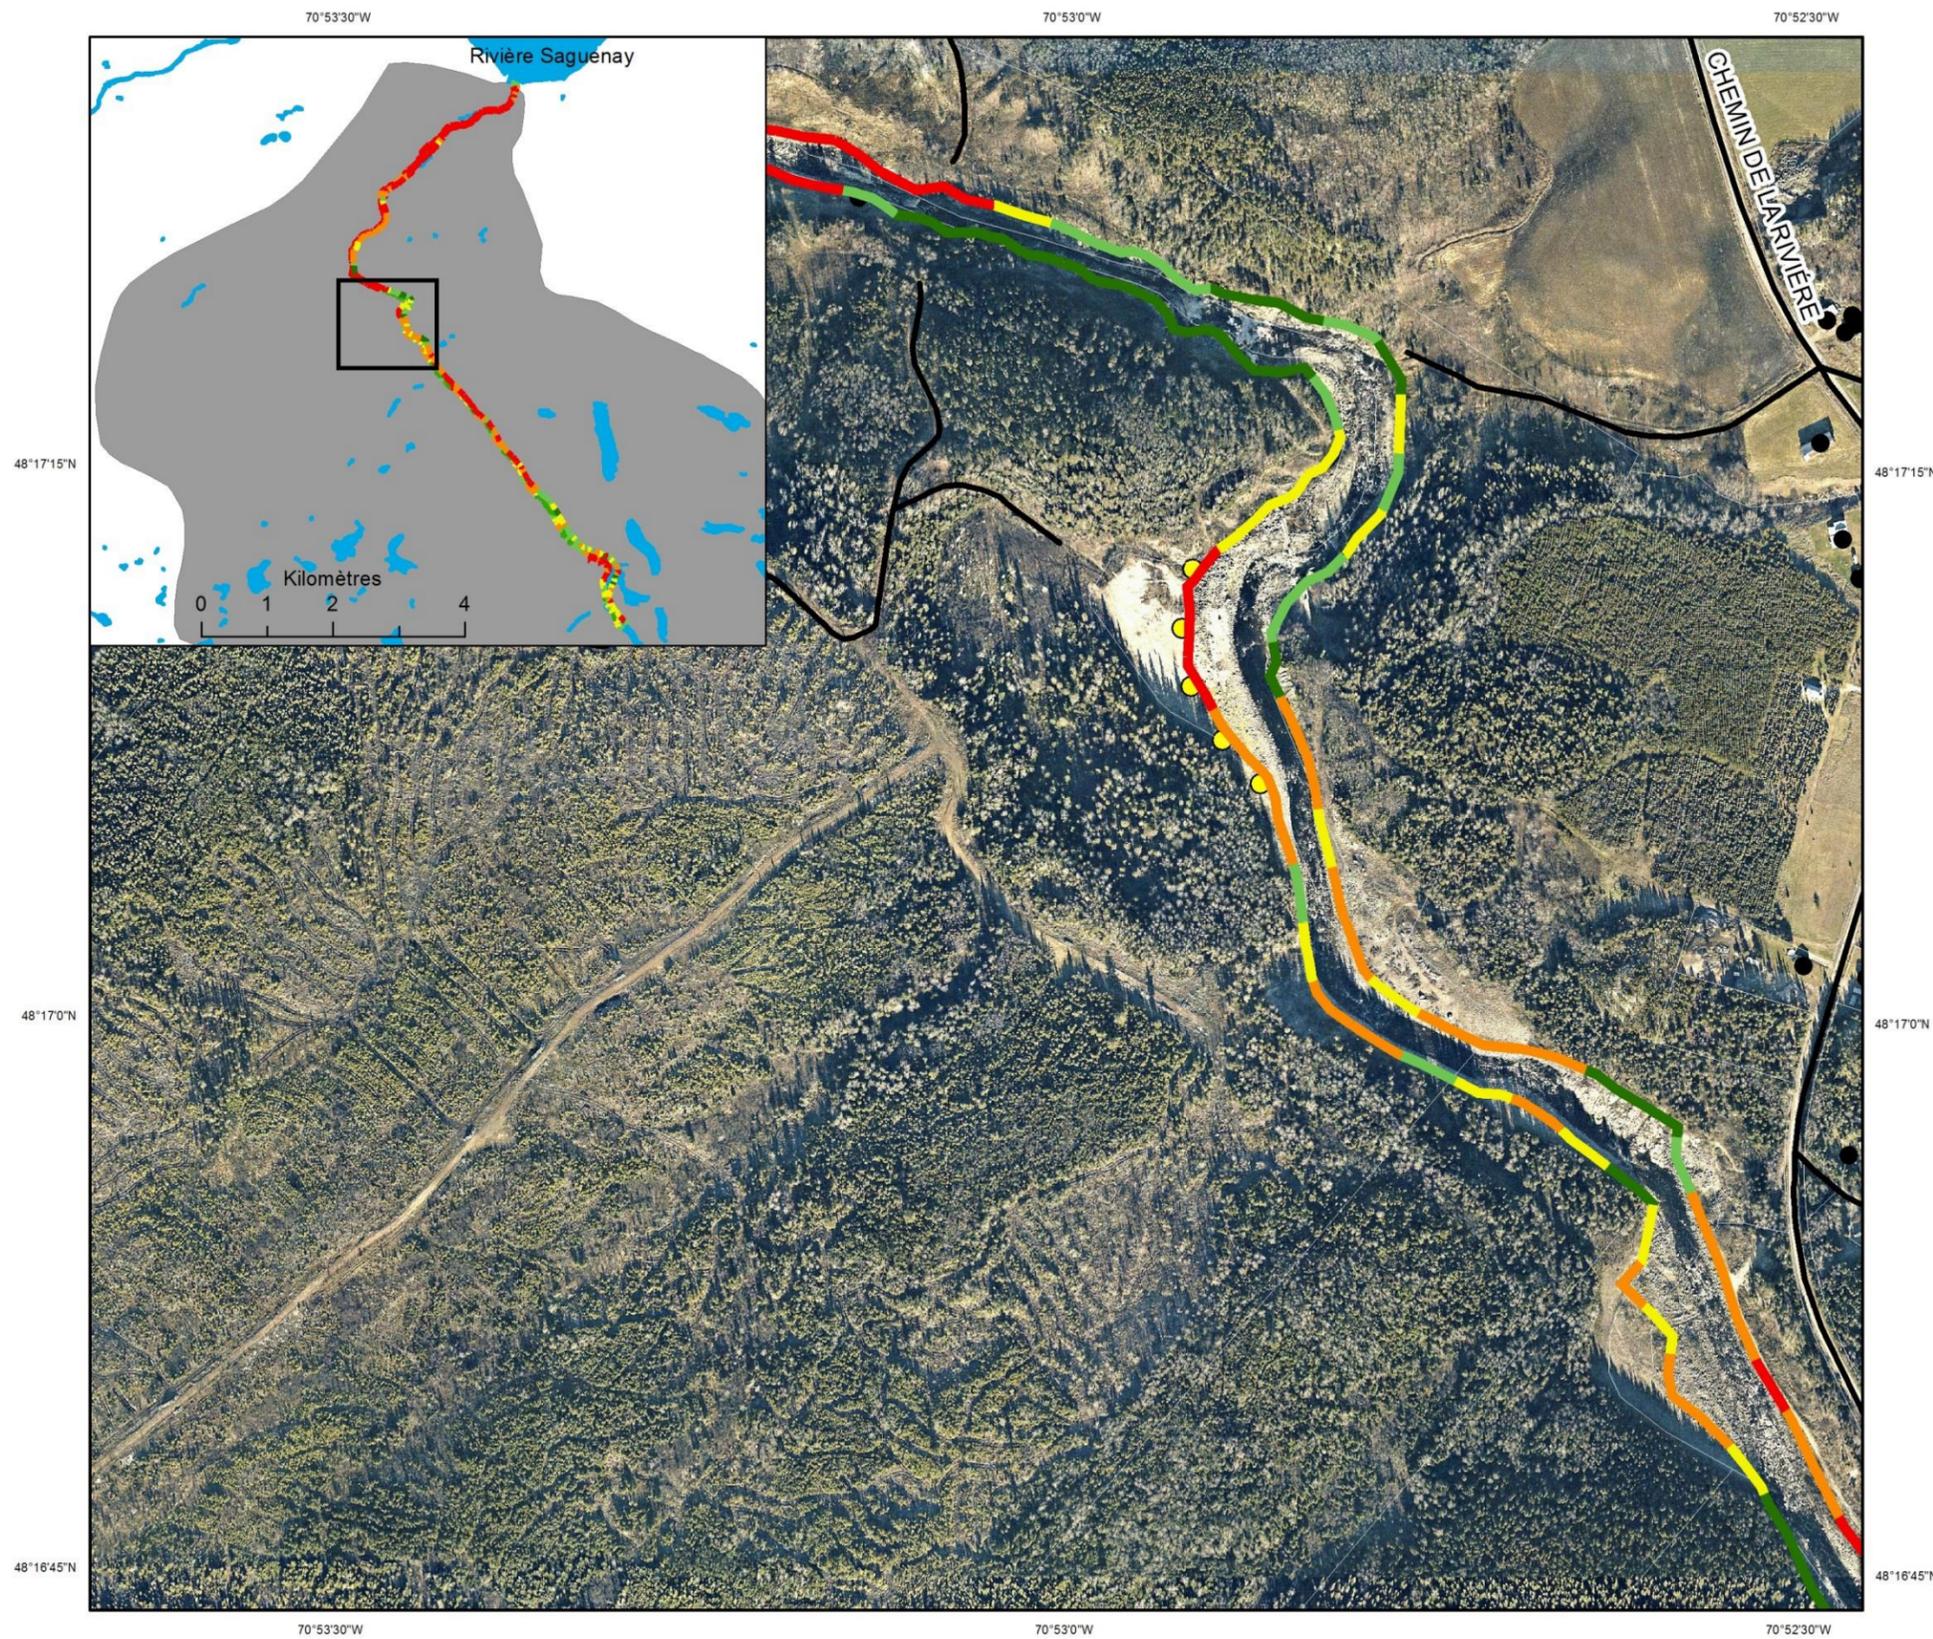
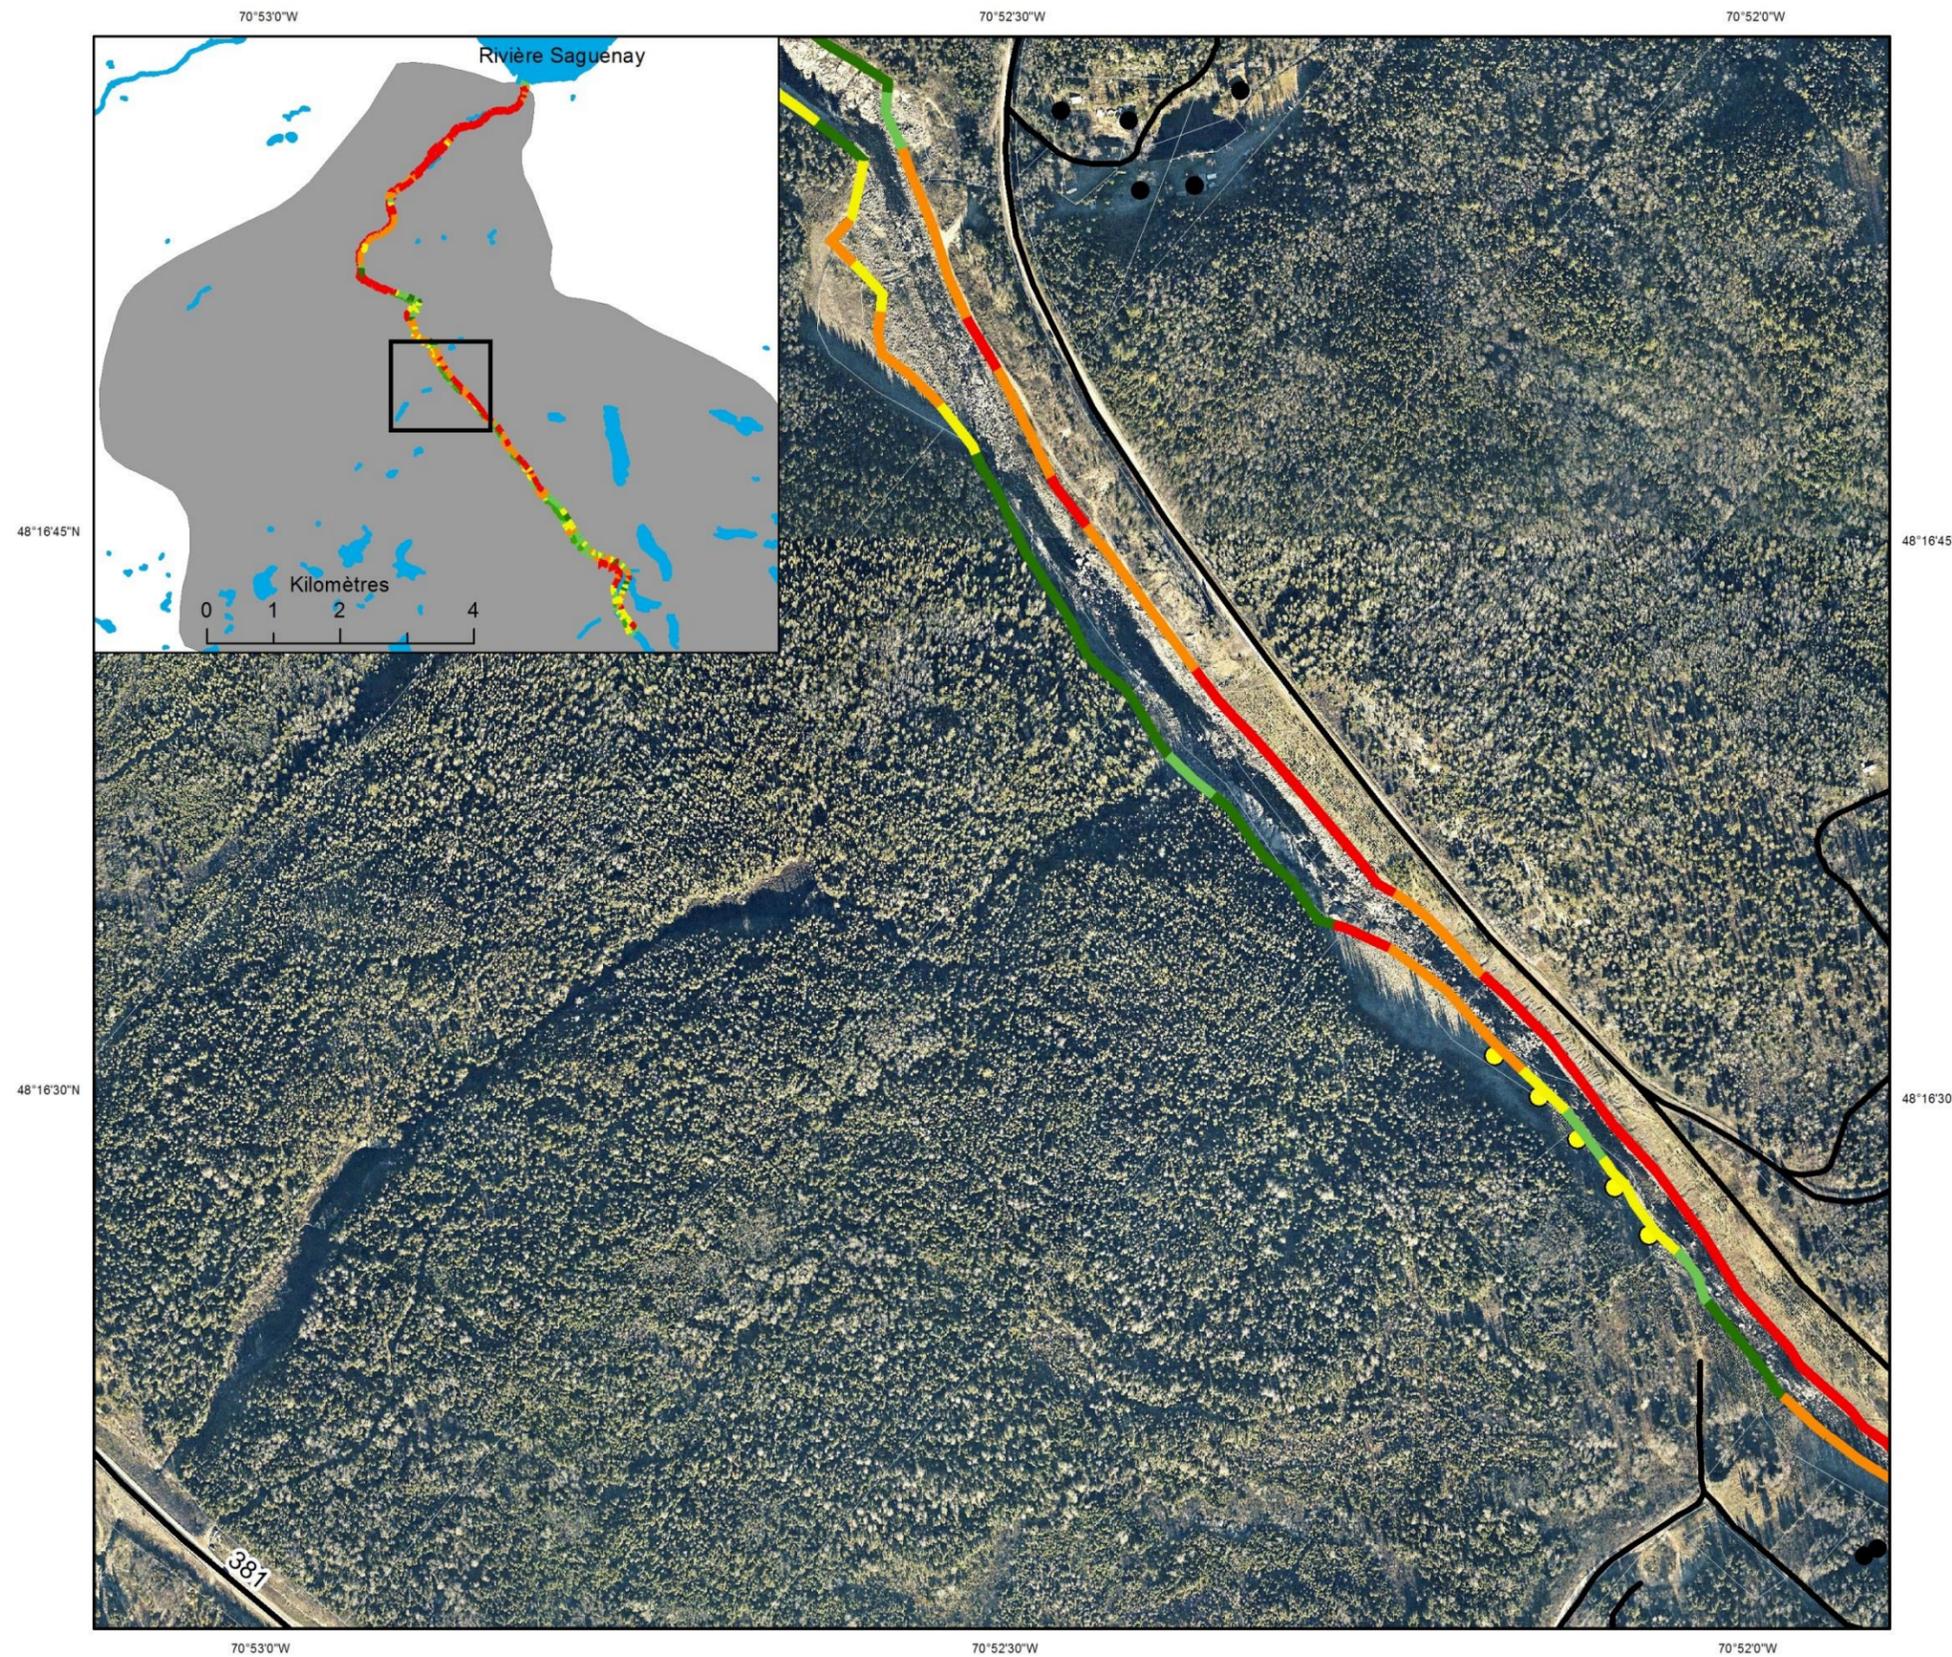
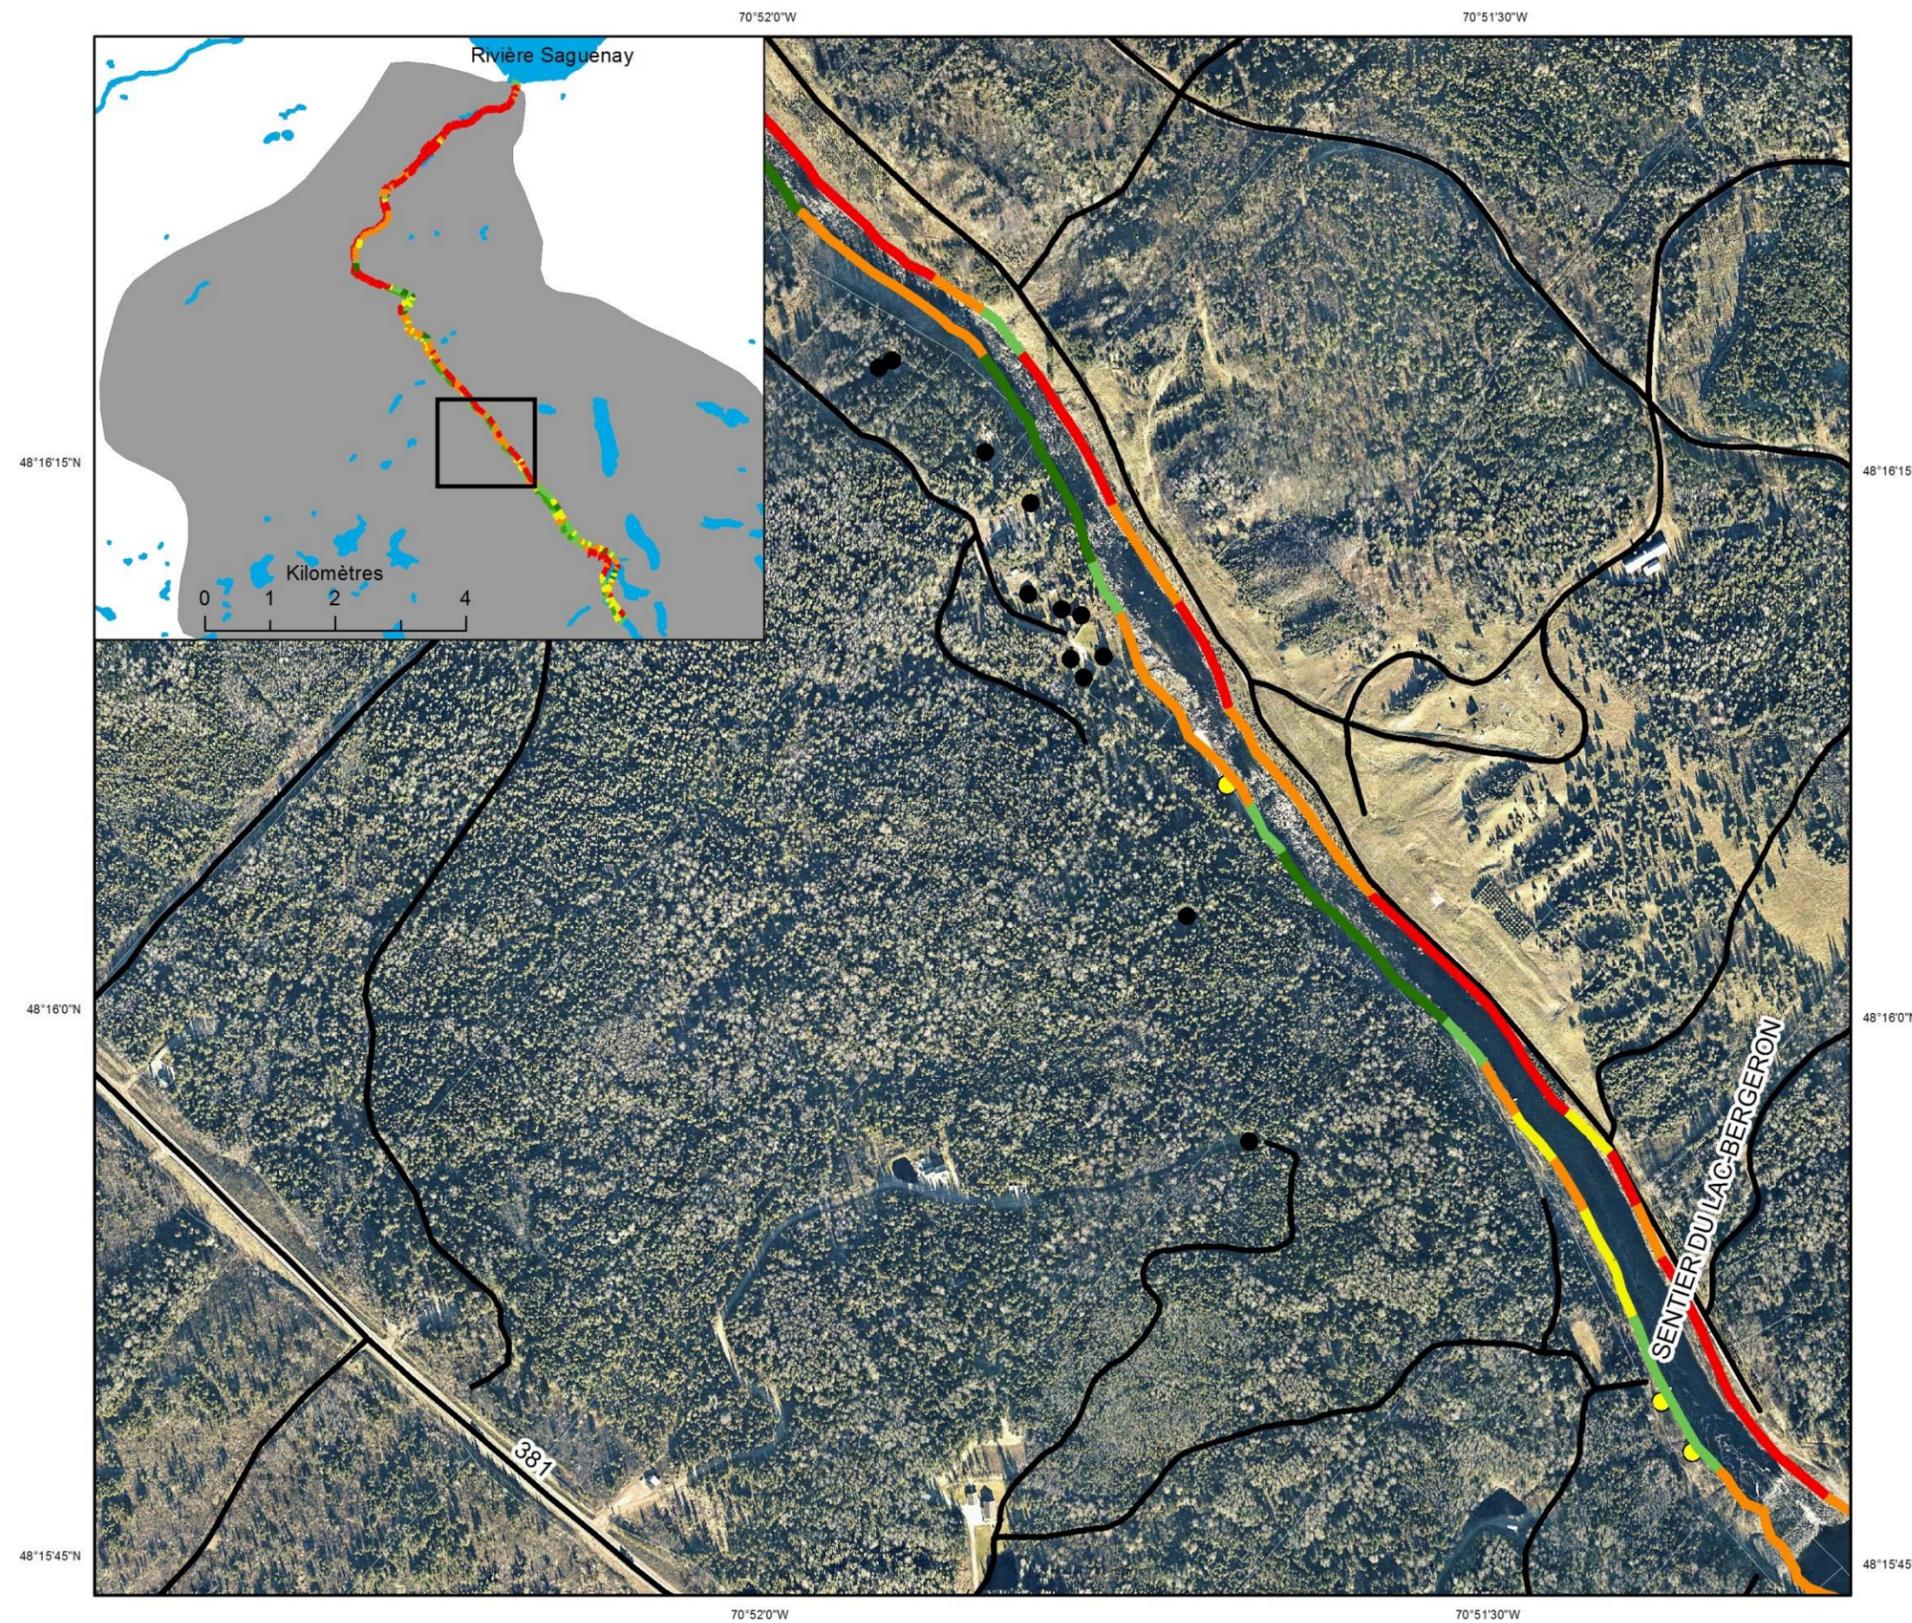
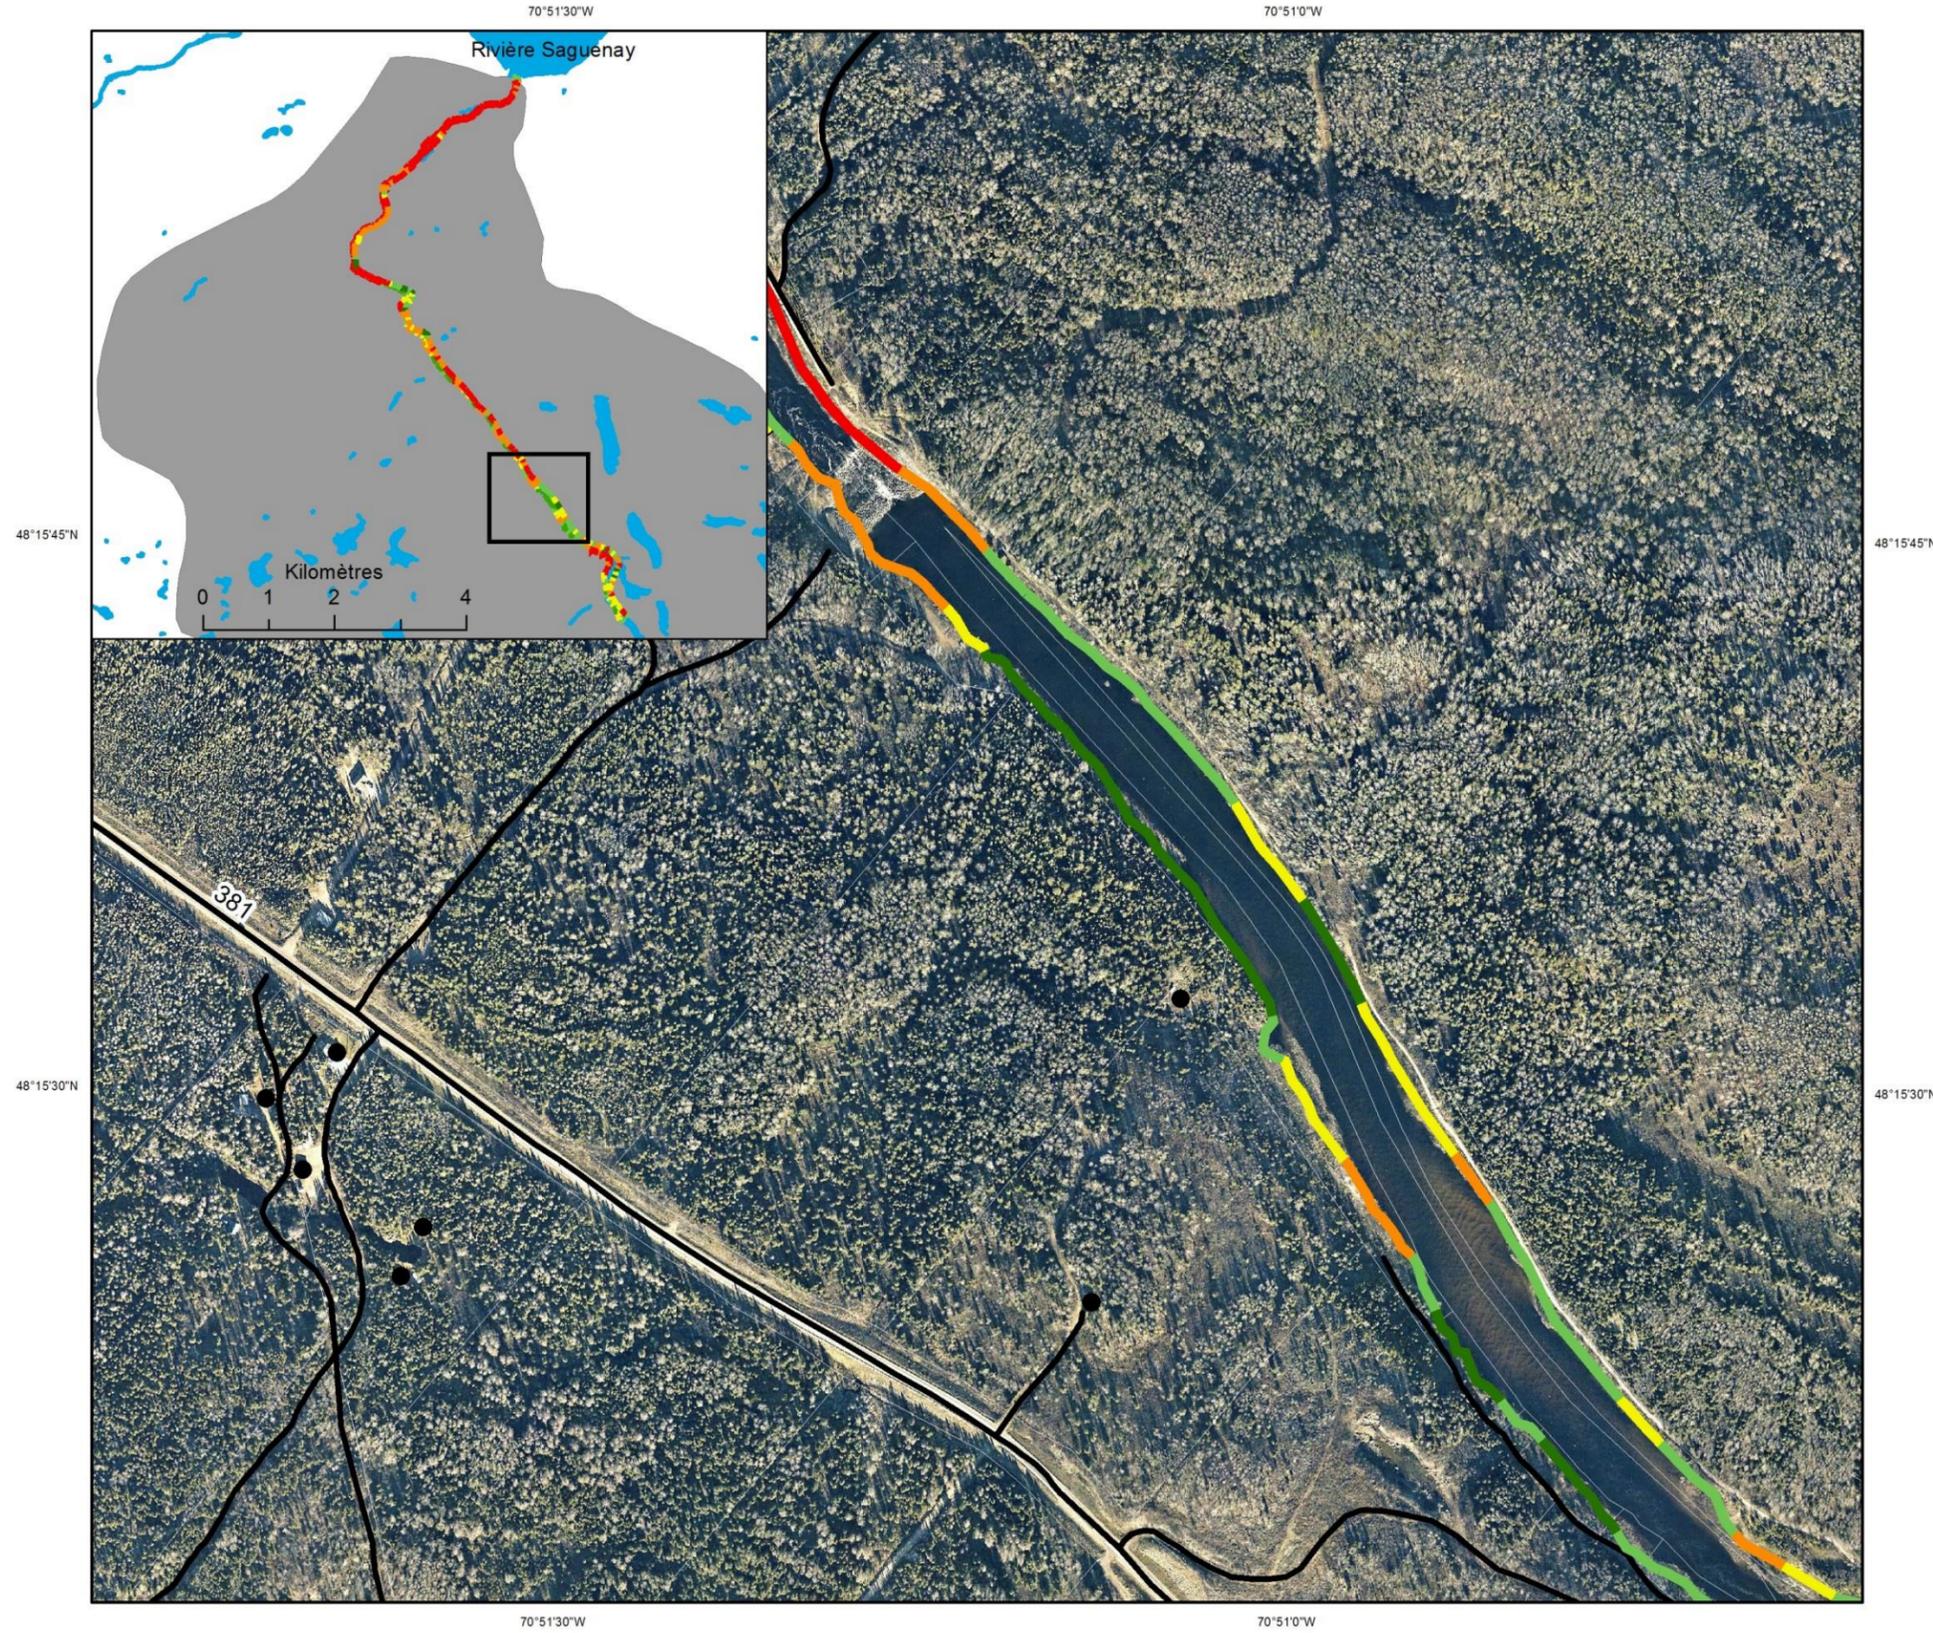
Des cartes 5.1 à 5.8, ce sont les cartes 5.3 à 5.8 qui présentent des segments de bande riveraine dont l'IQBR indique une berge de meilleure qualité. Dans une partie de ces zones qui ont un indice bon ou excellent, la forêt naturelle entre en contact avec la berge.

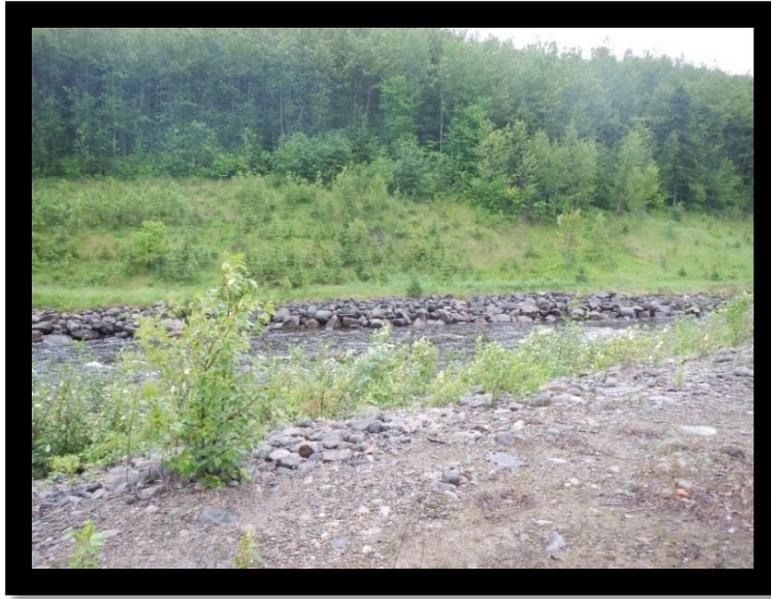
Certains secteurs de la rivière obtiennent un indice de qualité faible sans que l'activité humaine semble soutenue. Majoritairement, ce résultat est attribuable aux enrochements des rives (photographie 1) qui ont été réalisés pour stabiliser les berges contre l'érosion de l'eau ainsi que par la présence de chemins passant très près de la rivière. Lors de l'analyse des photos aériennes, ces zones de roches ont été considérées comme une infrastructure, puisque leur présence modifie probablement le tracé des berges en augmentant la bande de terre hors de l'eau qui ne possède pas de couvert végétal terrestre. De plus, la végétation ne recouvre pas tout le sol exempt d'activité humaine, tel que présenté dans la photographie 2.

Photographie 1. Bande riveraine dont l'enrochement cause un recul de la végétation

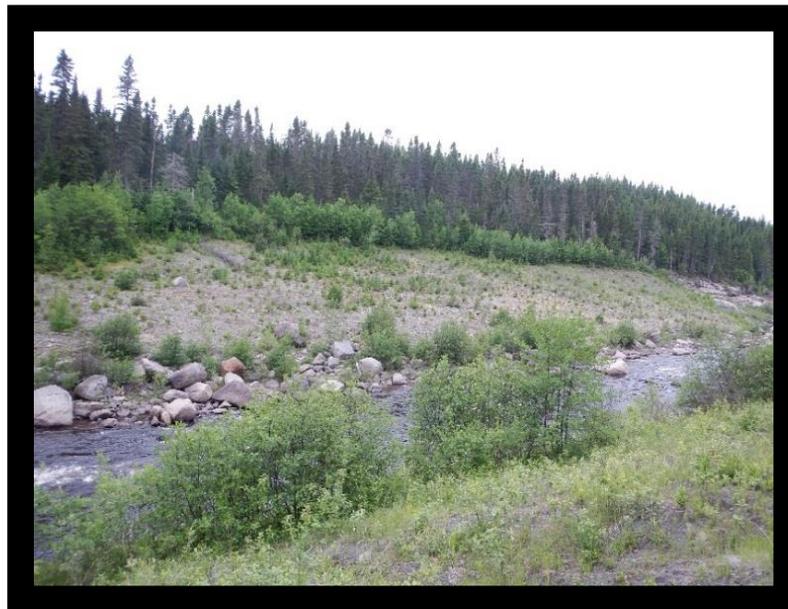
Photographie 2. Bande riveraine avec couvert végétal partiel
