# Caractérisation des bandes riveraines de la rivière à Mars

Ville de Saguenay

Rapport technique

Préparé pour la Ville de Saguenay

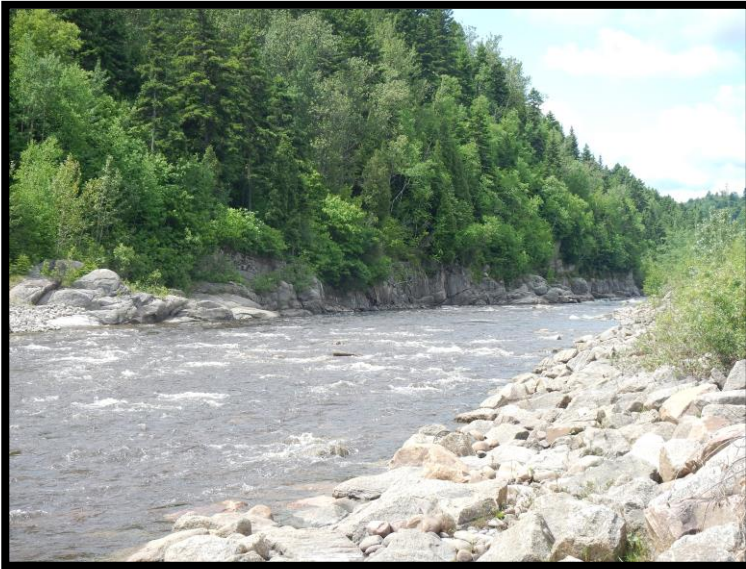
**Photographie 1. Bande riveraine couverte de forêt donnant un IQBR excellent**

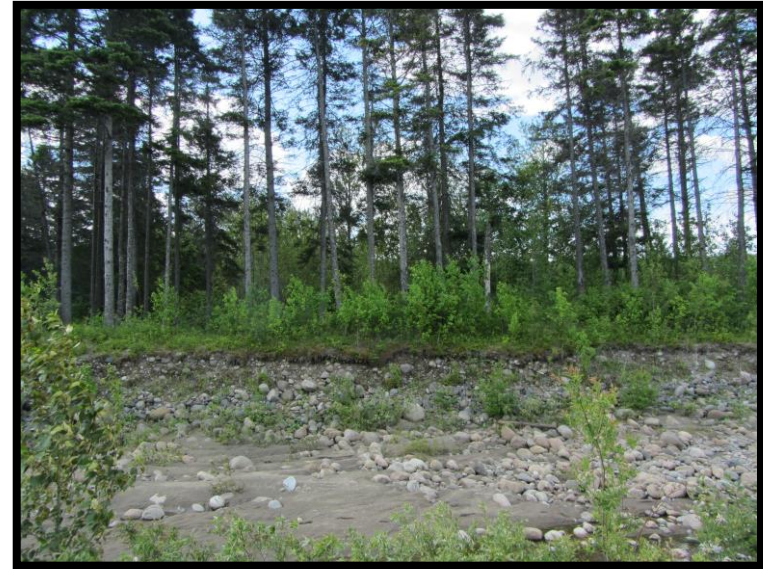
**Photographie 2. Bande riveraine couverte partiellement d'arbres matures, de jeunes arbres et de plantes herbacées qui donnent un IQBR bon**

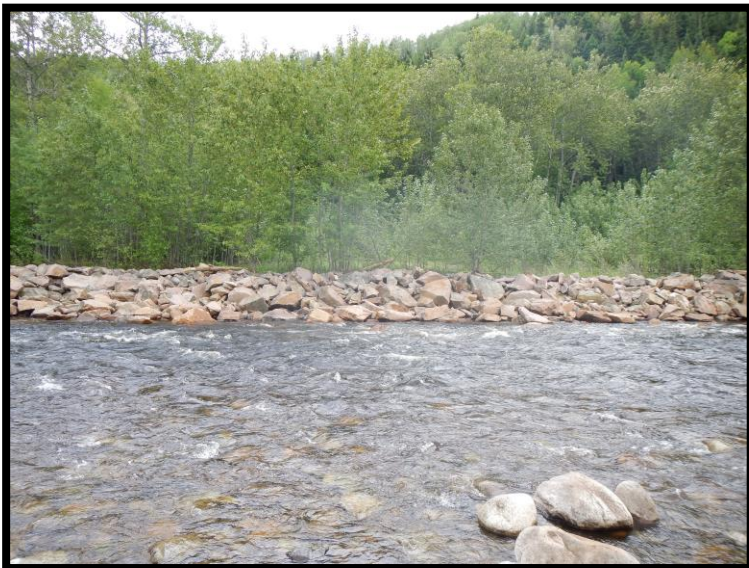
**Photographie 3. Bande riveraine couverte d'une jeune forêt donnant un IQBR bon**

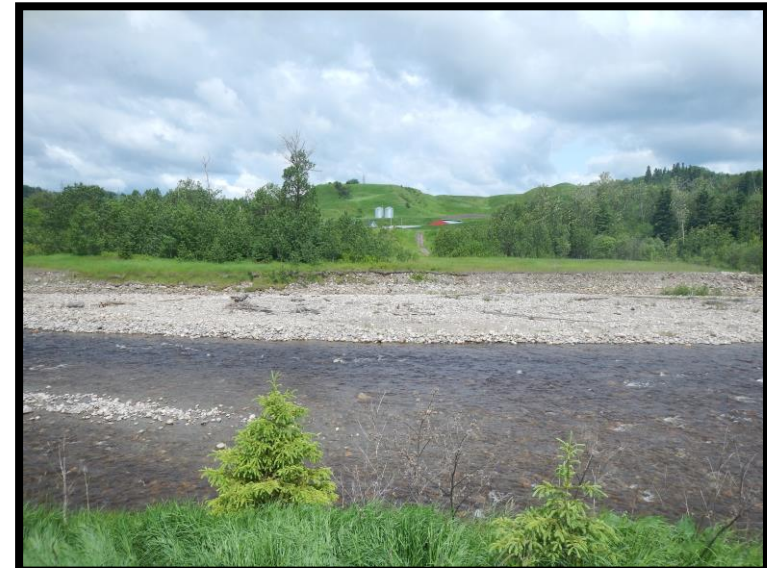
**Photographie 4. Bande riveraine avec une qualité moyenne composée d'un mélange de forêt, de friche et de socle rocheux**

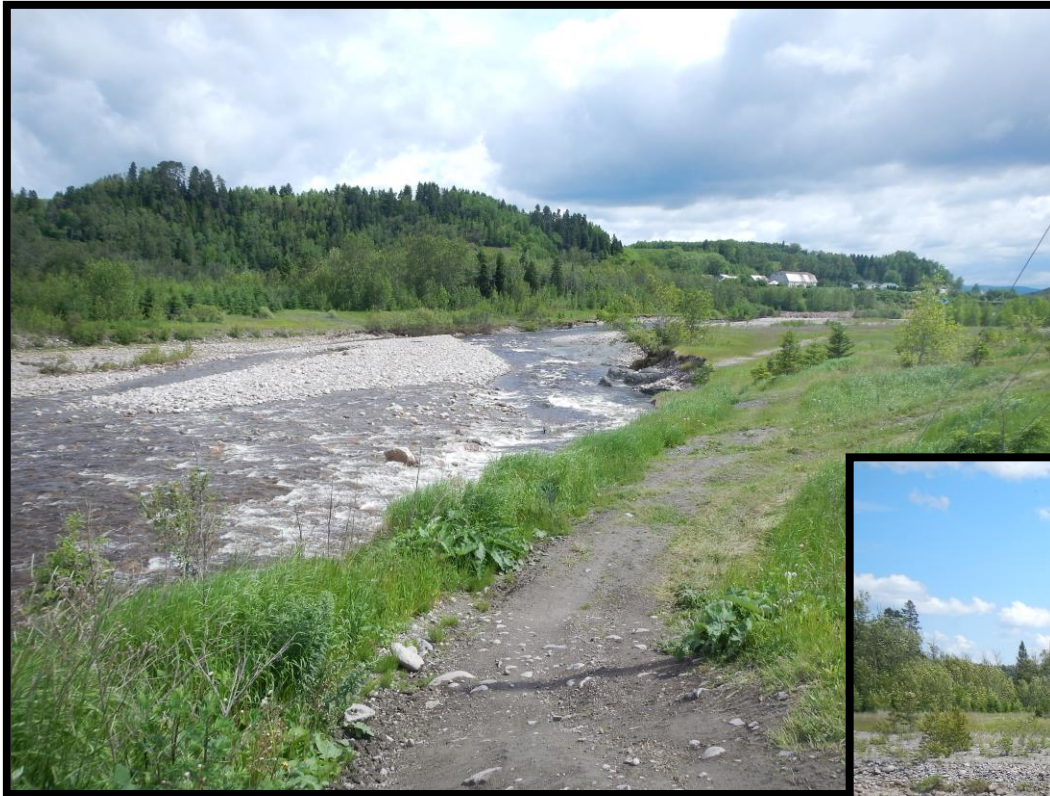
**Photographie 5. Bande riveraine de faible qualité avec infrastructure sous forme de chemin de terre**

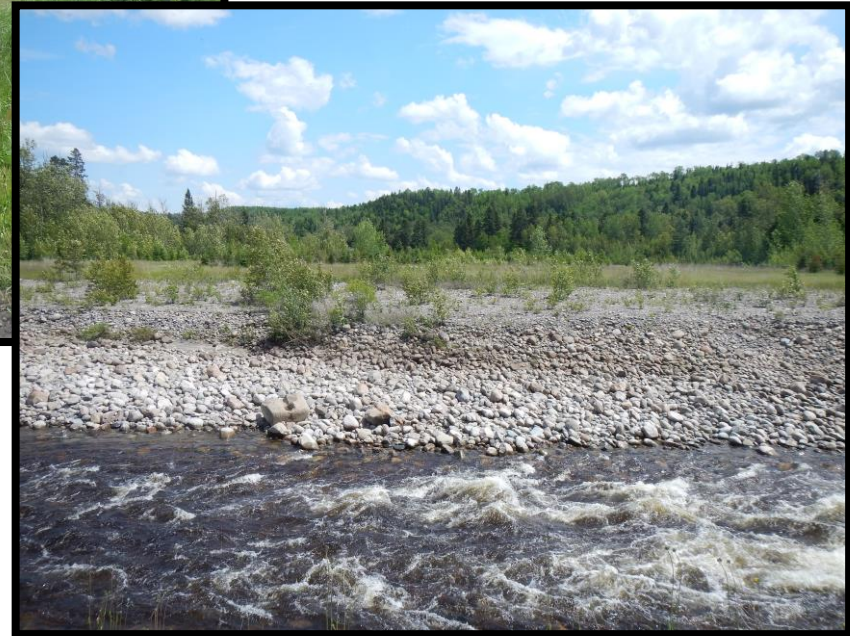
**Photographie 6. Bande riveraine avec faible couverture végétale présentant du sol nu et un socle rocheux donnant un IQBR très faible**

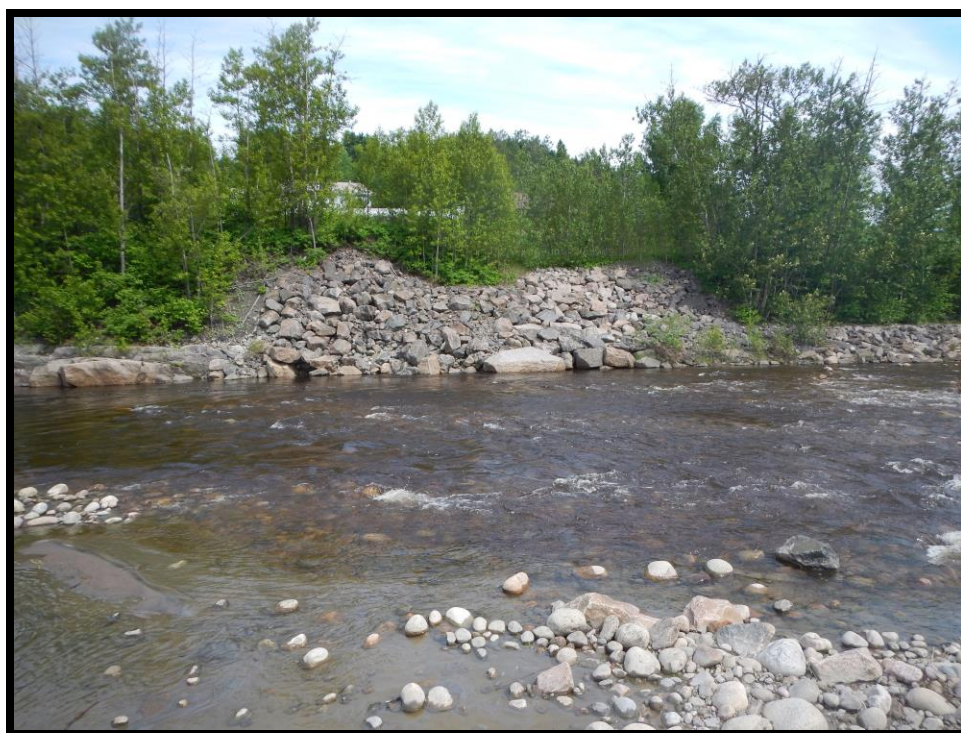
Certains secteurs de la rivière obtiennent un indice de qualité faible sans que l'activité humaine semble très soutenue. Majoritairement, ce résultat est attribuable aux enrochements des rives qui ont été réalisés pour stabiliser les berges contre l'érosion de l'eau et aux chemins qui passent très près de la rivière, comme le montre la photographie 7. Lors de l'analyse des photos aériennes, ces zones couvertes de roches ont été considérées comme une infrastructure puisque leurs présences modifient probablement le tracé des berges en augmentant la bande de terre hors de l'eau qui ne possède pas de couvert végétal terrestre.

**Photographie 7. Bande riveraine dont l'enrochement cause un recul de la végétation**

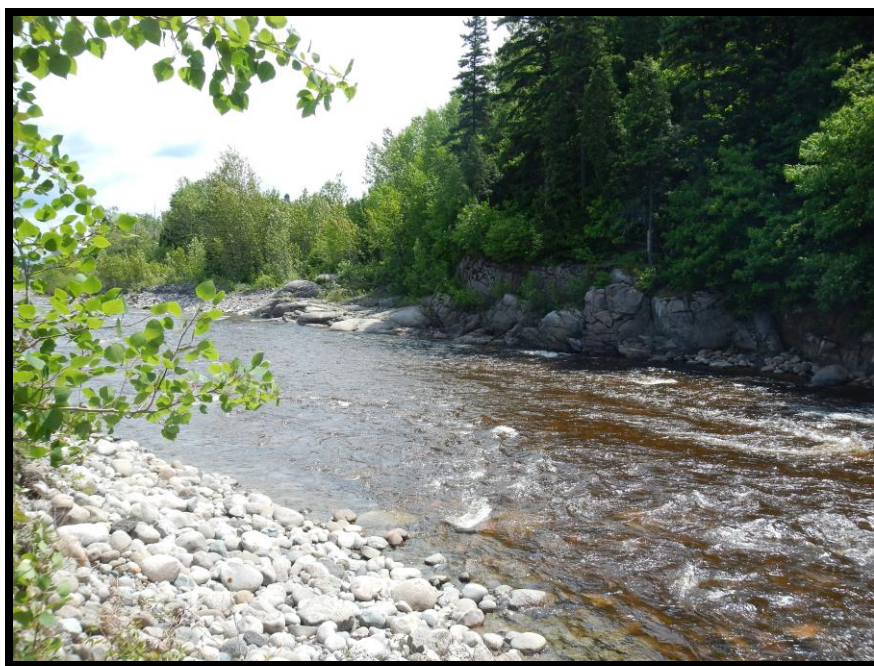
À partir des secteurs se trouvant sur la carte 5.2, une section de la bande riveraine de la rivière à Mars obtient un IQBR très élevé dans une zone où l'IQBR est généralement très faible. L'information a été vérifiée sur le terrain et les observations ont révélé que le terrain abrupt de ce secteur fait en sorte que la rive est peu accessible et la végétation est établie sur un socle rocheux naturel. Les bandes riveraines sont donc fortement recouvertes d'arbres (photographie 8).

**Photographie 8. Bande riveraine avec fort escarpement et végétation naturelle**

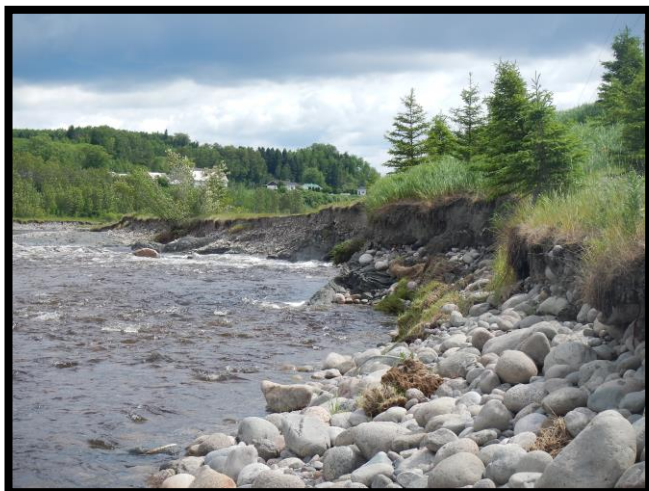
Les cartes 5.3 à 5.6 ont des secteurs qui ont une couverture végétale jeune et qui présente rarement des arbres, alors ces bandes riveraines ont majoritairement des IQBR très faibles. Mentionnons que les sorties sur le terrain pour faire des vérifications dans ces zones ont montré que les berges de ces secteurs sont fortement affectées par l'érosion. Les crues du 2 juin 2013 qui se sont produites peu de temps avant les sorties sur le terrain ont grugé des sédiments riverains, ce qui a eu comme conséquence de rendre instable les abords de la rivière à Mars. Le sol a été grugé, si bien que plusieurs arbres sont tombés dans la rivière et que les graminées qui couvraient le sol pendaient dans le vide. Cette problématique survient dans un secteur où les truites de mer et le saumon atlantique se reproduisent. Conséquemment, cette situation est d'autant plus inquiétante pour la pérennité de la ressource de ces espèces faisant l'objet de la pêche récréative (Communication personnelle, Mario Dallaire pour la Passe à Saumon Rivière-à-Mars, 27 juin 2013). Les photographies 9 à 12 montrent l'érosion qui a été observée en juin 2013 sur la rivière à Mars.

**Photographie 9. Bande riveraine avec un fort décrochement de terre qui emporte la végétation**

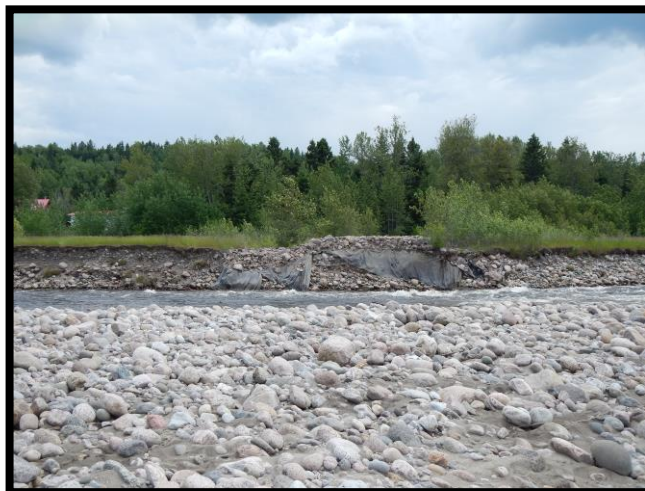
**Photographie 10. Bande riveraine avec toile géotextile de stabilisation du sol visible sous l'effet de l'érosion**

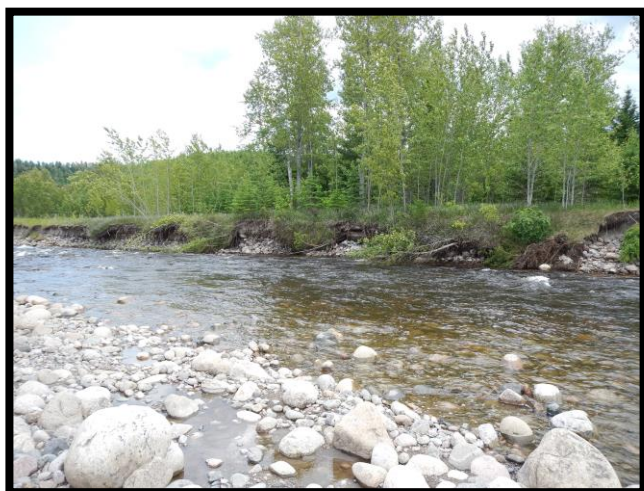
**Photographie 11. Bande riveraine avec végétation qui pend dans la rivière**

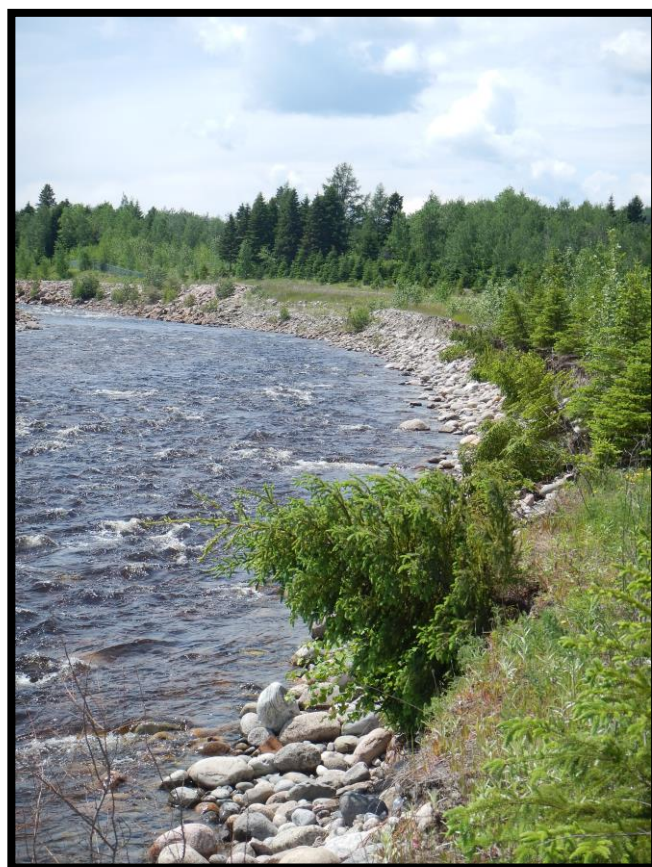
**Photographie 12. Bande riveraine dont la plantation d'arbres se fait emporter dans la rivière par l'érosion du sol**
