2013

Rapport technique préparé pour la Ville de Saguenay

# CARACTÉRISATION DES BANDES RIVERAINES DU RUISSEAU BENJAMIN

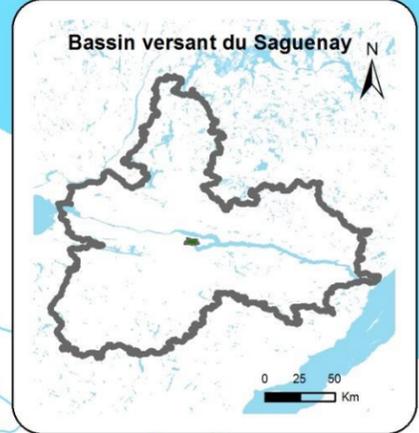
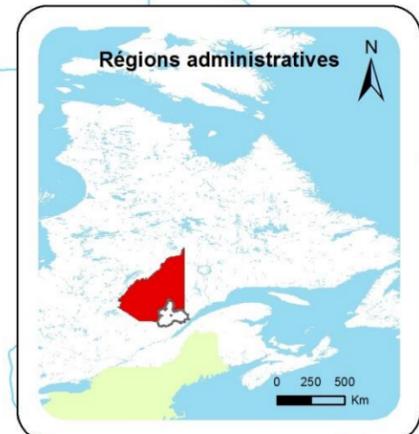
Carte 3  
Topographie  
Bassin versant du ruisseau Benjamin

**Topographie**

- 10 à 40 m
- 50 à 80 m
- 90 à 120 m
- 130 à 160 m
- 170 à 200 m

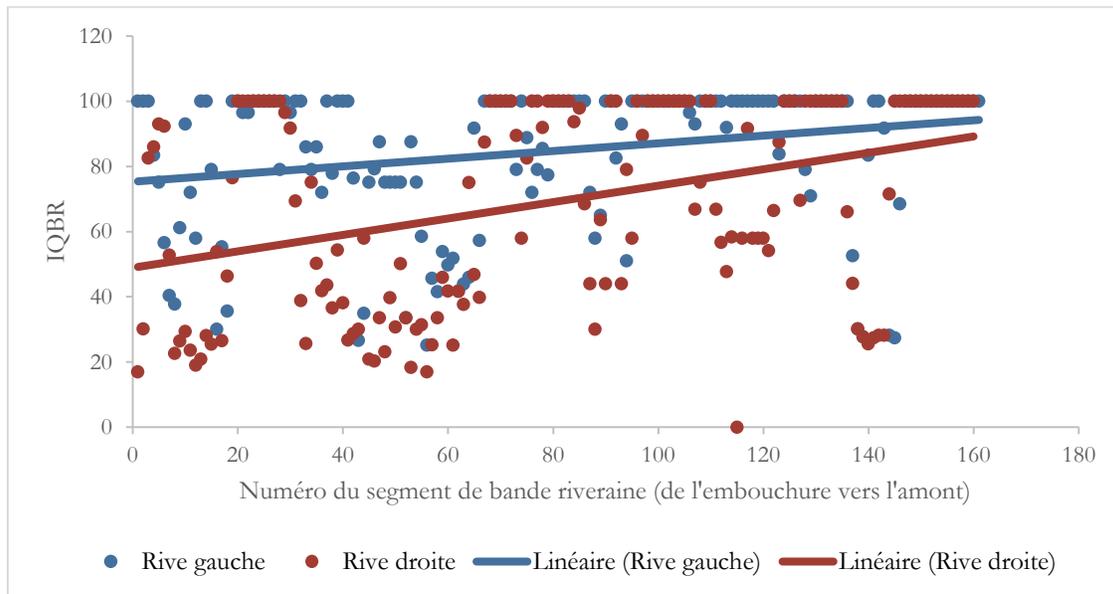
Figure 1. Évolution de l'IQBR des segments de bande riveraine de l'embouchure vers l'amont

La figure 1 illustre la variation de l'IQBR selon le gradient est-ouest (de l'embouchure vers l'amont du cours d'eau). On peut y observer une grande variabilité entre les valeurs des différents segments de bandes riveraines. Cependant, la probabilité d'occurrence d'un IQBR très faible (entre 17 et 39) est plus fréquente pour les bandes riveraines à l'est, donc près de l'embouchure, qu'à l'ouest. La tendance s'observe également à l'inverse pour un IQBR excellent (entre 90 et 100).

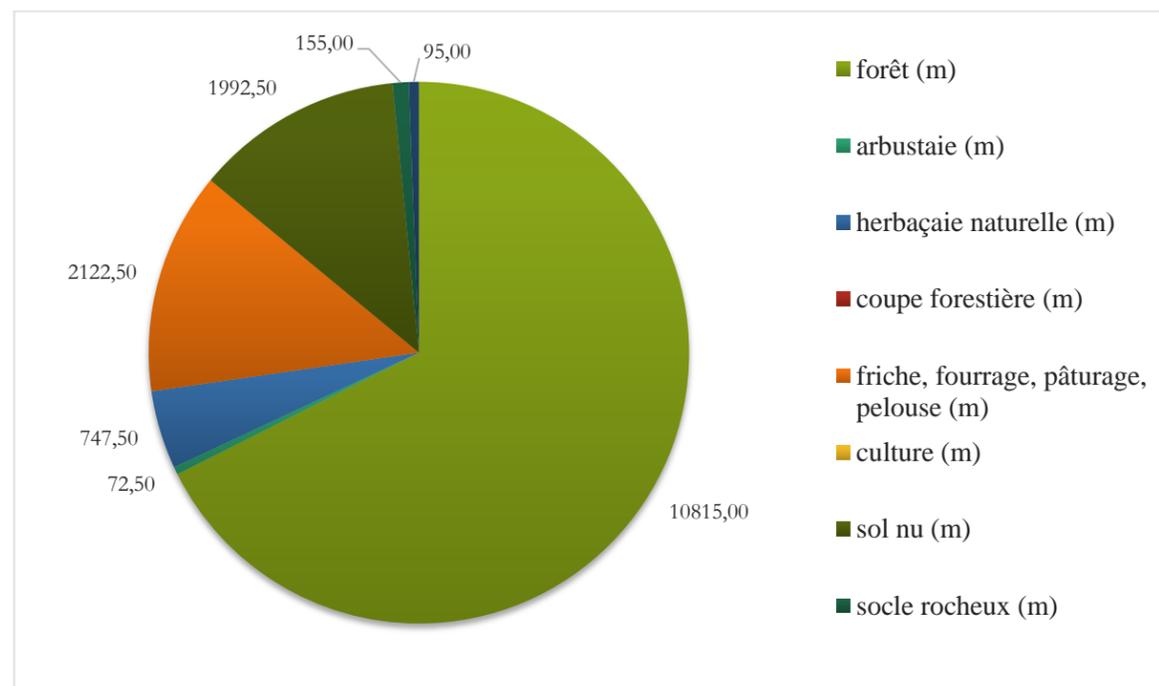
Figure 2. Composition générale des bandes riveraines du ruisseau Benjamin

Indiqué visuellement par la figure 2 et par des chiffres dans le tableau 4, le recouvrement du sol dans les bandes riveraines est principalement composé d'arbres (67,6 %), suivis de loin par la friche, fourrage, pâturage et pelouse avec près de 13,3 %. Le sol nu, le socle rocheux et l'infrastructure représentent respectivement près de 12,5 %, 1,0 % et 0,6%. L'arbustaie (0,5 %) et les herbaçaias naturelles (4,7 %) sont généralement issus de la colonisation naturelle du sol et elles sont peu présentes le long du ruisseau Benjamin.

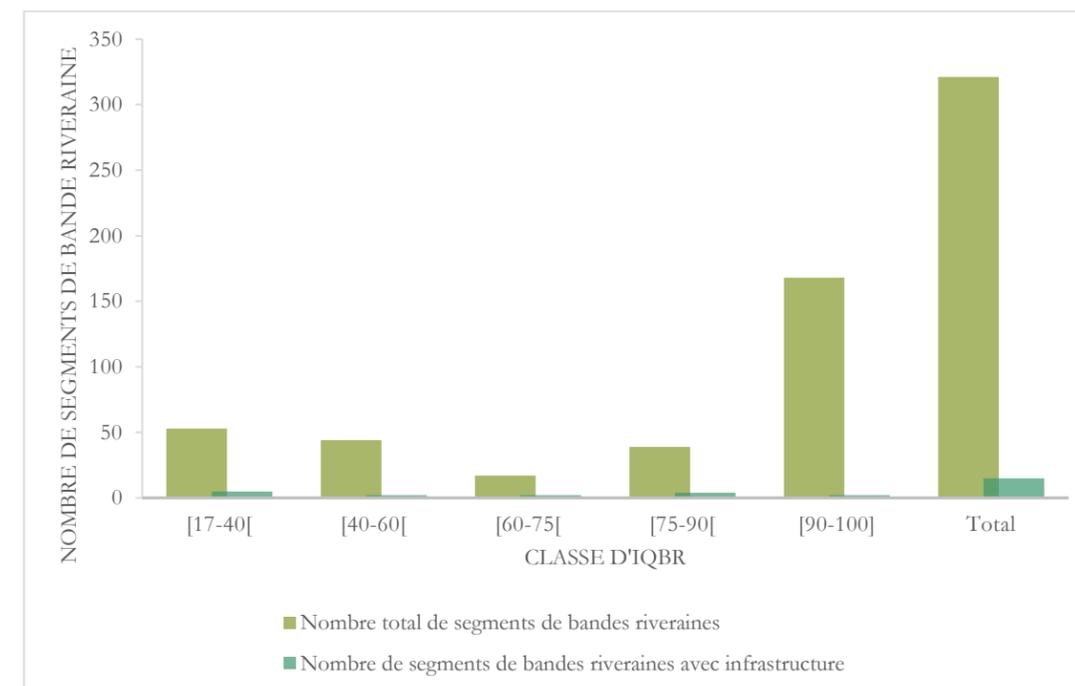
Figure 3. Comparaison entre le nombre de segments de bande riveraine avec infrastructure et le nombre total de segments

La figure 3 montre que le ruisseau Benjamin est très peu affecté par la présence d'infrastructure à l'intérieur de la bande riveraine de 15 m. Il n'y a que quinze segments de bande riveraine qui ont une infrastructure. Ces segments sont répartis dans les cinq classes d'IQBR. La classe très faible compte cinq segments où des infrastructures sont présentes, la classe faible et la classe moyenne deux segments chacune, quatre segments dans la classe bonne et finalement, deux segments dans la classe excellente.

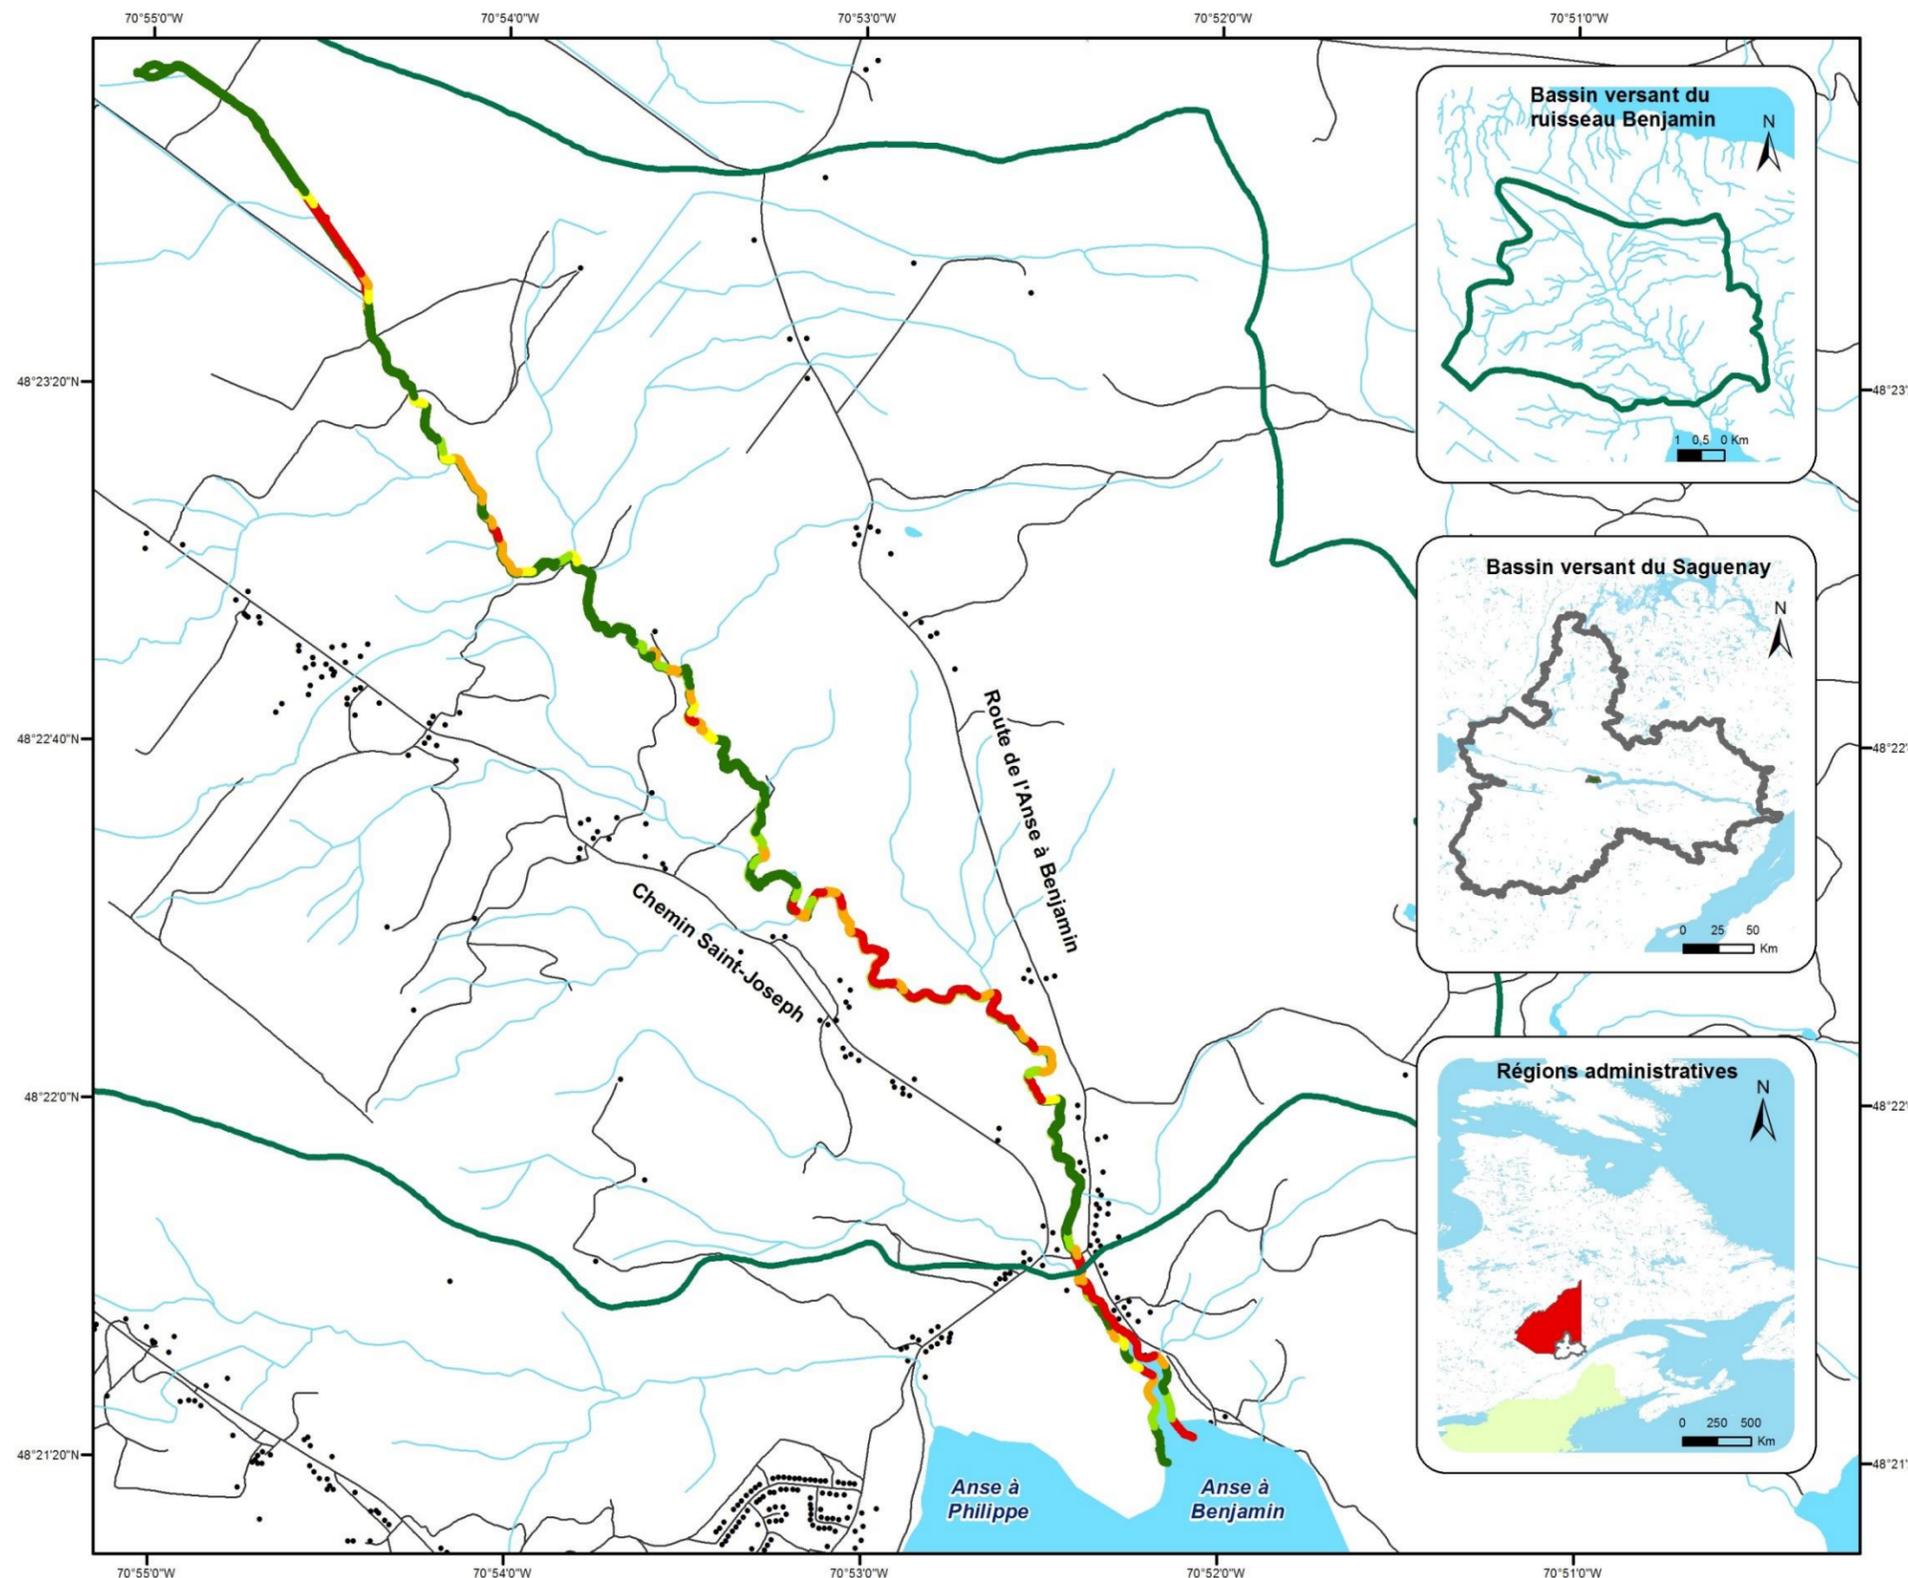
Carte 5  
 Qualité de la bande riveraine  
 selon la valeur d'IQBR attribuée  
 Bassin versant du ruisseau Benjamin

L'IQBR résultant pour chaque segment de bande riveraine a été associé aux bandes riveraines dans le logiciel de cartographie. Cette opération a permis d'évaluer visuellement la qualité des bandes riveraines en associant les IQBR à des codes de couleur. L'objectif est de permettre aux lecteurs du présent rapport d'évaluer de façon plus précise les zones qui ont été déterminées comme étant plus préoccupantes. D'abord, la carte 5 sert à apprécier l'ensemble de la zone analysée pour avoir une évaluation de la qualité générale des bandes riveraines du ruisseau Benjamin. Quant aux cartes 5.1 à 5.6, elles servent à évaluer plus spécifiquement la qualité propre à chacun des segments de ce plan d'eau.

Ces secteurs cibles pourront servir à concentrer les efforts de stabilisation des berges aux bons endroits et ainsi continuer le bon travail qui est fait par les acteurs de l'eau du ruisseau Benjamin depuis 2002. Le présent rapport abonde donc dans le même sens que la recommandation du rapport sur le suivi de la qualité de l'eau effectué en 2009, c'est-à-dire de continuer d'appliquer des mesures physiques de

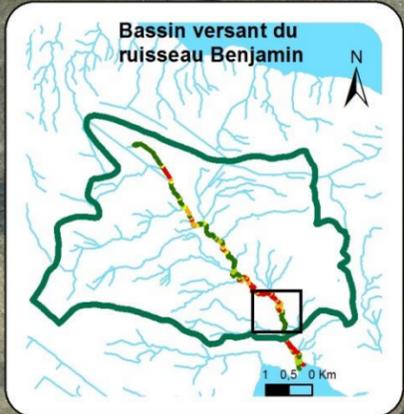
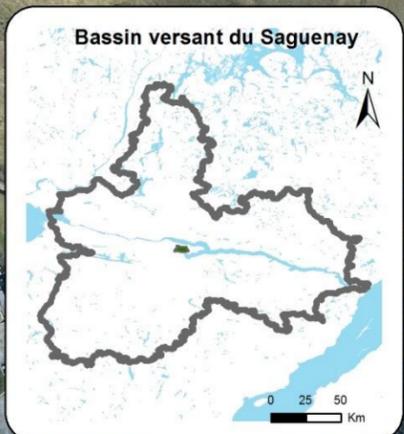
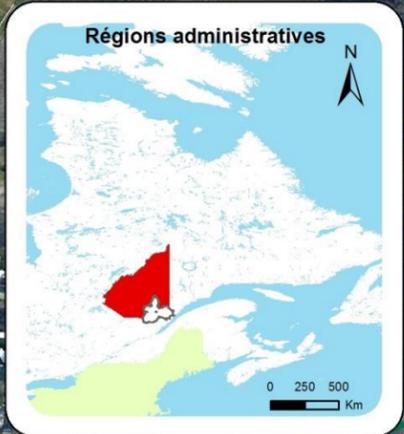
Valeur de l'IQBR

- [17 - 40[ Très faible
- [40 - 60[ Faible
- [60 - 75[ Moyen
- [75 - 90[ Bon
- [90 - 100] Excellent

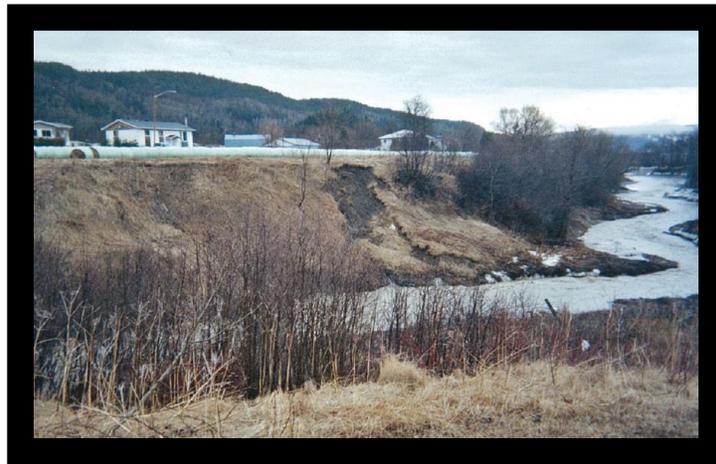
Photographie 1. Décrochement de terre près de l'intersection du chemin Saint-Joseph et de la route de l'Anse à Benjamin (Transmise par Monsieur Olivier Gagné, le 28 juin 2013)

Lors de la sortie de validation sur le terrain, il a été constaté qu'il y a des secteurs où la couverture végétale est inadéquate causant une importante érosion des berges. Un résidant possédant une terre agricole le long du ruisseau Benjamin a également fourni à l'équipe des photos montrant que le sol dévégétalisé, situé près de l'embouchure, est sujet à des décrochements de terre (photographie 1). En plus du manque de végétation, il est possible que le drainage des terrains voisins du ruisseau soit inadéquat, ce qui explique que des glissements sont observables même lorsque la couverture végétale est adéquate.

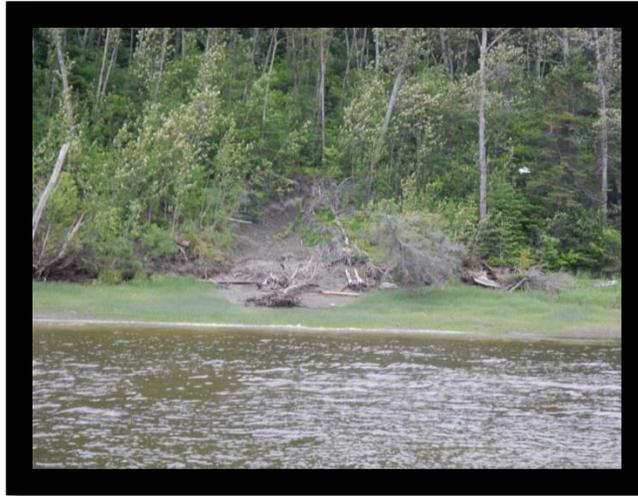
Photographie 2. Bande riveraine ayant subi un décrochement malgré une végétation adéquate

Le sol qui compose les berges du ruisseau est très meuble. Ainsi, la vérification sur le terrain a révélé qu'une portion de segment de bande riveraine avait subi du décrochage malgré son couvert végétal développé (photographie 2). Les problématiques d'érosion sont donc courantes pour ce cours d'eau. Les efforts de stabilisation des berges sont ainsi d'autant plus importants, puisque les berges ont un fort potentiel à être grugées par l'eau lors de crues. La vocation agricole des terres aux abords du ruisseau abaisse également l'IQBR des berges du ruisseau Benjamin puisqu'il y a présence de cultures ou de friche.

restauration (AECOM Tecresult Inc., 2010). De plus, l'existence de zones d'érosion active dans les secteurs qui ont une excellente qualité de bande riveraine suggère la possibilité qu'il n'y ait pas uniquement la dévégétalisation comme cause d'érosion. D'autres études seraient nécessaires afin d'appliquer des mesures qui permettraient de freiner cette érosion. Malgré tout, la revégétalisation des berges permettrait de ralentir ce phénomène.
