## Aménagements de l'habitat de l'omble de fontaine sur les ruisseaux Maltais et Des Pères du bassin versant de la rivière du Moulin

Comité de bassin versant

ORGANISME DE  
BASSIN VERSANT  
DU SAGUENAY

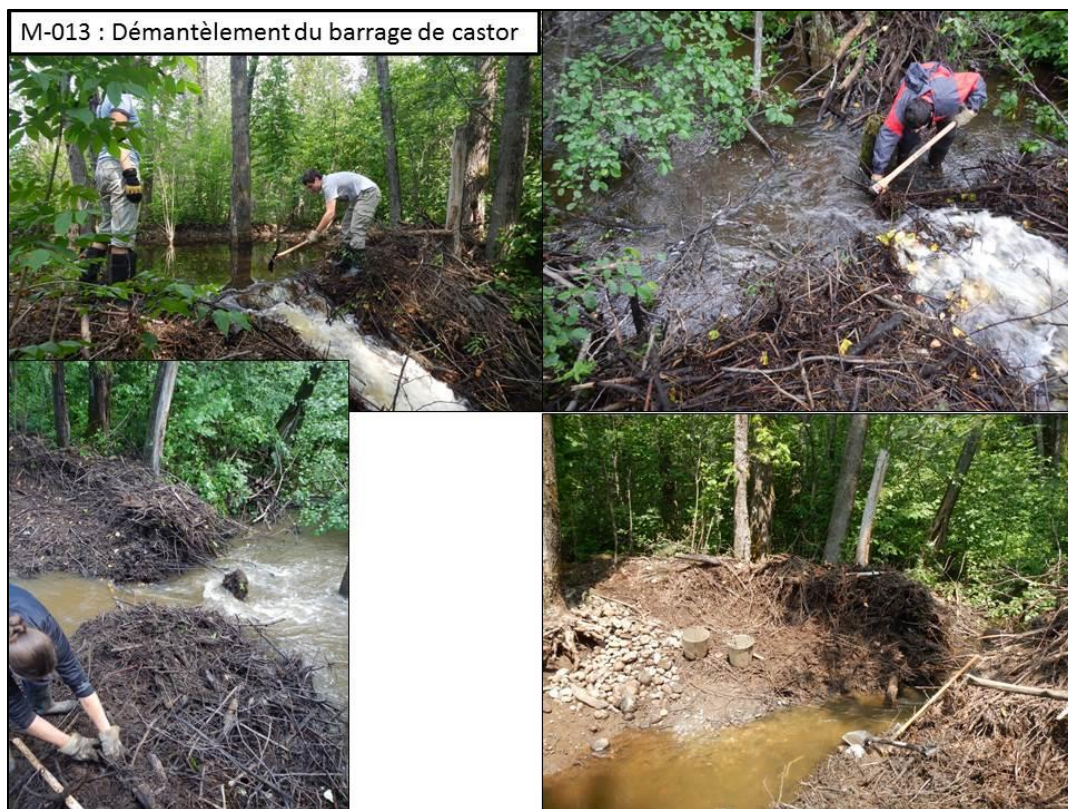
Figure 1. Évolution de l'abaissement du niveau d'eau au barrage de castor

Le nettoyage du ruisseau Maltais a débuté par l'abaissement graduel du barrage de castor. Dans l'objectif de baisser le niveau d'eau de l'étang d'environ 20 cm par jour, l'équipe a ouvert une brèche de plus ou moins 2 m de large (figure 1). Il a fallu cinq jours de démantèlement pour atteindre le lit naturel du cours d'eau. Les branches ont été distribuées dans la forêt et certaines ont été apportées à l'écocentre. Le niveau d'eau a baissé considérablement, permettant de retrouver le lit naturel du ruisseau. Sur la figure 2, les cercles rouges donnent un point de référence pour observer l'évolution du niveau de l'eau.

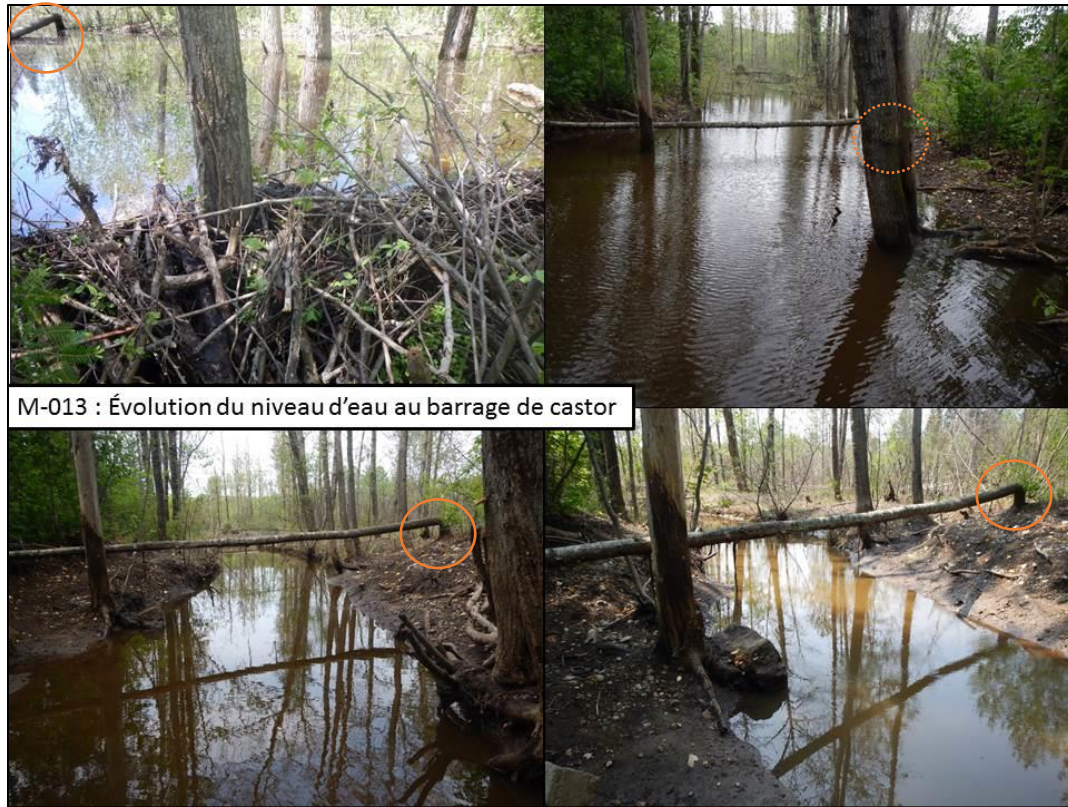
Figure 2. Évolution du niveau d'eau du ruisseau en amont du barrage de castor.

Parallèlement à cette tâche, une autre équipe était chargée de nettoyer le ruisseau de l'amont vers l'aval et de démanteler les nombreux embâcles. Le courant du ruisseau a vite été rétabli et a permis le nettoyage du lit vaseux.

À la suite du nettoyage, l'évolution de l'état du ruisseau a porté l'équipe du RIVAGE à modifier les emplacements originellement prévus pour les aménagements. Le barrage de castor avait ralenti considérablement la vitesse du cours d'eau favorisant un important dépôt de sédiments fins et de branches dans le fond du lit. De plus, l'accessibilité au cours d'eau est assez compliquée; une partie du ruisseau est bordée par des champs cultivés et une autre partie est caractérisée par un accès trop pentu pour y transporter de façon sécuritaire le matériel d'aménagement. Les sites d'aménagements ont donc été réévalués pour limiter la perte de temps qui serait occasionné par le transport de gravier et pierres. Cette relocalisation avait également pour but d'éviter le ralentissement de l'eau dans des secteurs où le nettoyage naturel de la vase n'était pas terminé.

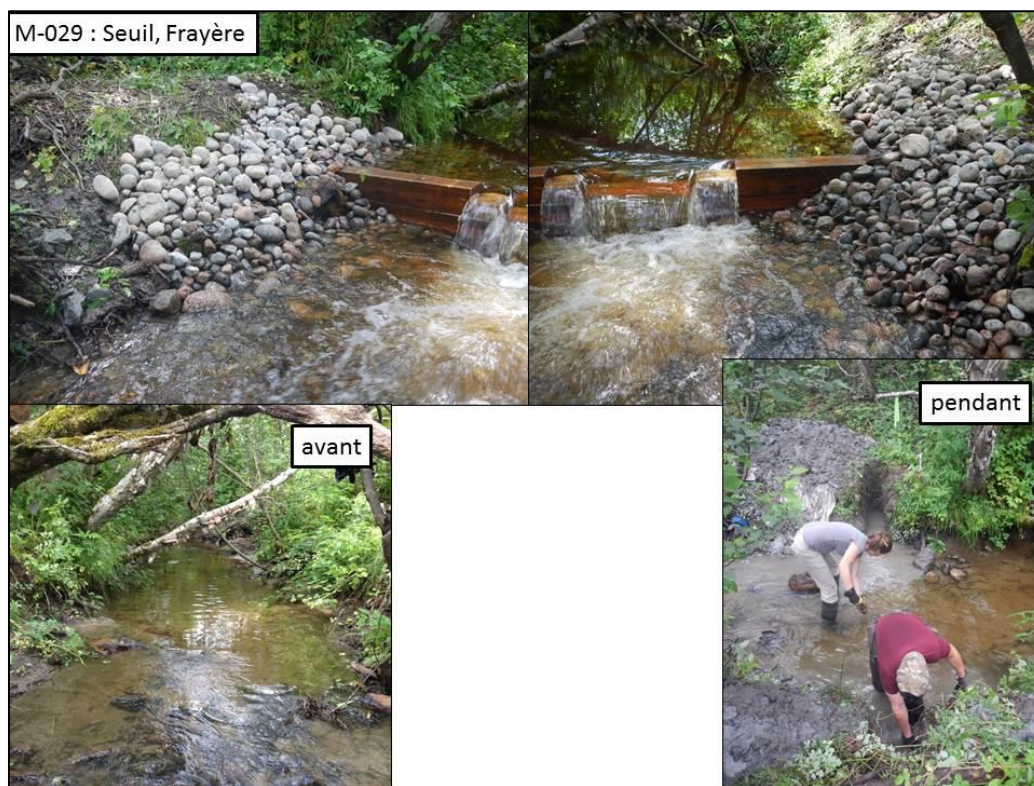
Figure 3. Aménagement du seuil et de la frayère M-029

Pour la frayère, l'équipe a creusé de 30 cm le lit du cours d'eau sur une surface d'environ 1 m<sup>2</sup> pour y installer le géotextile. Le remplissage s'est fait avec du gravier de fraie et quelques pierres rondes d'environ 20 cm de diamètre provenant de la sablière.

L'accès au site était facile, ce qui a permis de terminer en une journée le seuil et la frayère aménagée juste en amont de ce seuil.

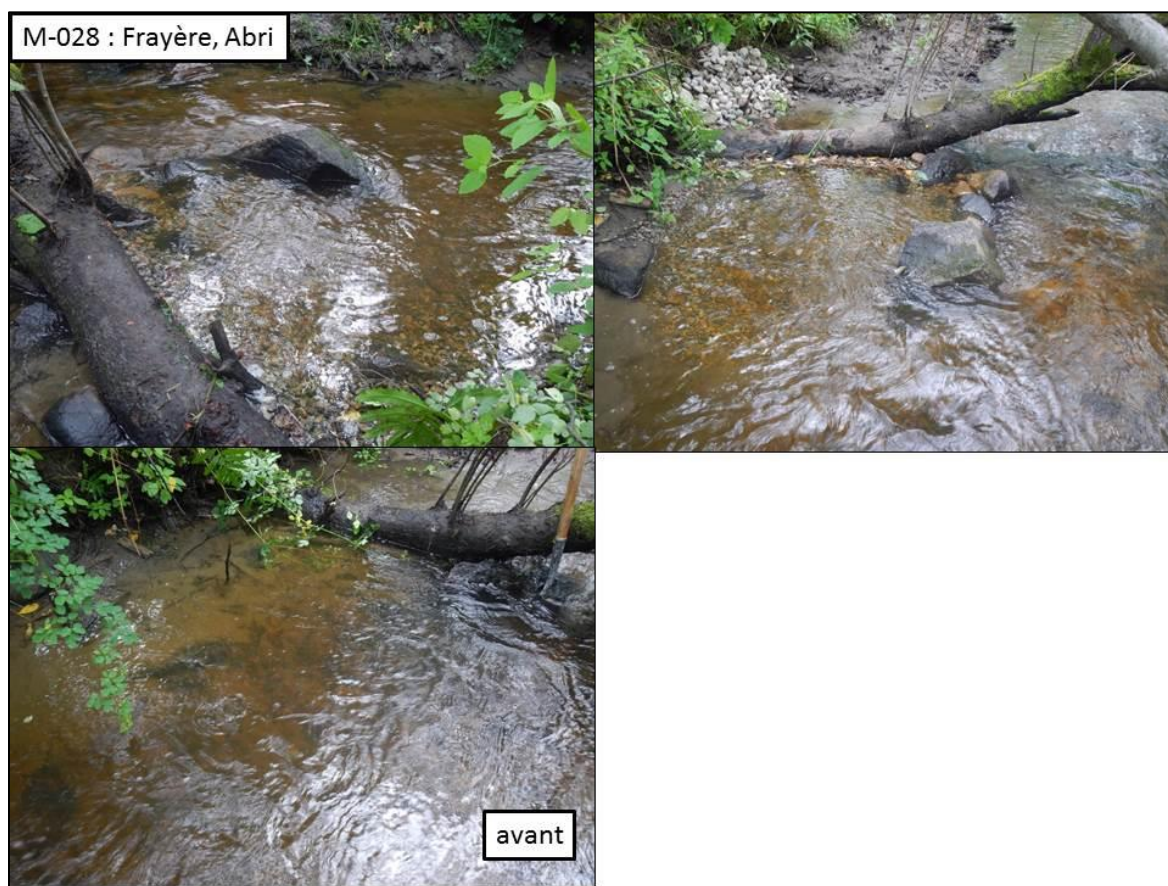
Figure 4. Aménagement de la frayère et de l'abri M-028

Cette frayère a été aménagée le long d'un tronc d'arbre qui crée un petit seuil naturel (figure 4). Le lit du cours d'eau a été creusé d'environ 30 cm sur une superficie d'environ 1 m<sup>2</sup> afin d'y déposer le géotextile. Des roches ont été utilisées pour le tenir en place avant d'y déposer le gravier de fraie.

Des roches de plus grosses dimensions ont été ajoutées pour séparer le courant, créer des abris et retenir le gravier. Ces roches provenaient du ruisseau à proximité de l'aménagement ou d'un dépôt fluvial dans une sablière.

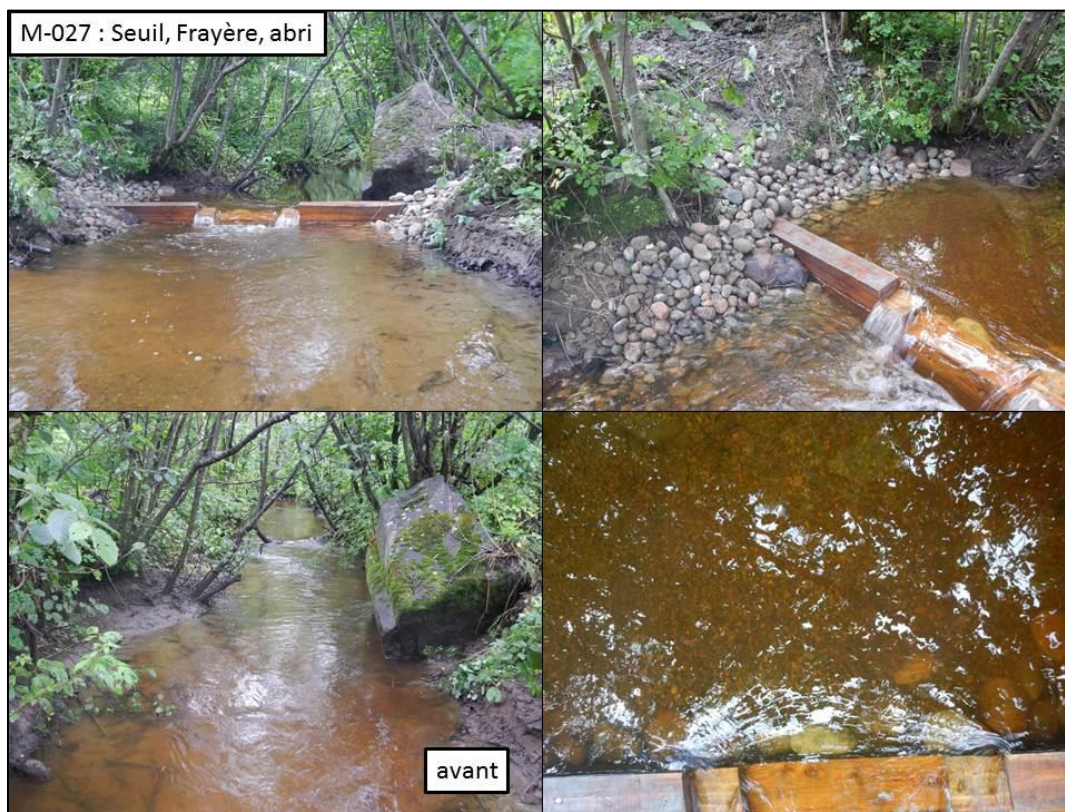
Figure 5. Aménagement du seuil et de la frayère M-027

Dans l'objectif de bien ancrer les poutres du seuil dans le lit du cours d'eau, il a été nécessaire de creuser environ 20 cm sur toute la longueur de la poutre. L'argile rendait la tâche assez ardue. L'installation des poutres de mélèze et du géotextile a été efficace : l'étanchéité de la structure a vite été atteinte. Les échancrures créées mesurent environ 70 cm par 7 cm et 40 cm par 7 cm. L'enrochement a été plus long à terminer dû au terrain à parcourir le long du champ agricole entre la réserve de pierres et le seuil même. Il est à noter que sur la berge droite en amont du seuil était légèrement érodée. L'équipe a décidé de l'enrocher sur une plus longue distance pour bien la protéger.

Puisqu'une quantité importante de gravier de fraie était toujours disponible à proximité de l'aménagement, l'équipe a choisi d'en ajouter sur le lit en amont du seuil. Le lit sous le géotextile a été creusé d'environ 15 cm sur moins de 1 m en amont de la structure. Ainsi, une frayère supplémentaire a été aménagée d'environ 1 m<sup>2</sup>.

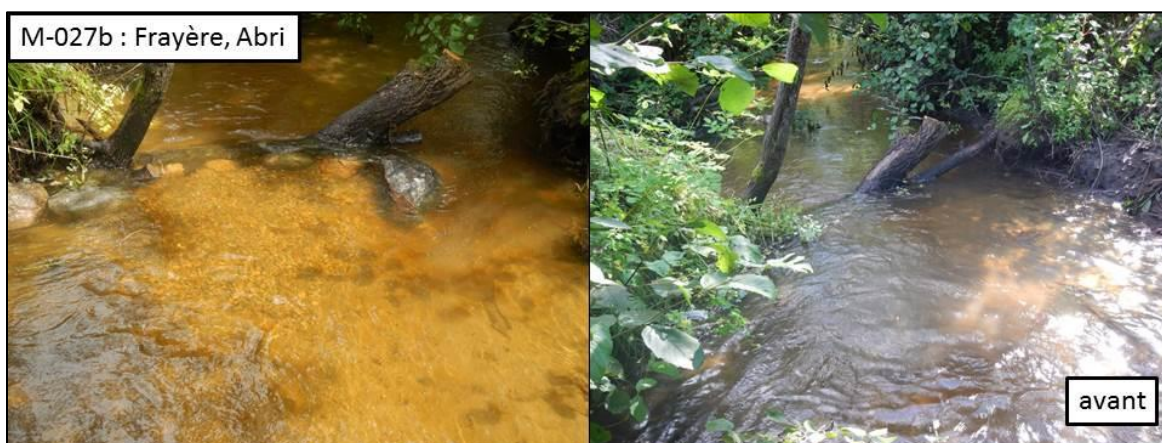
Figure 6. Aménagement de la frayère M-027b

Cette frayère a été réalisée en amont d'un arbre couché dans le ruisseau qui fait office de petit seuil naturel (figure 6). Le lit du cours d'eau a été creusé d'environ 30 cm sur une superficie de 1 m<sup>2</sup> pour y déposer d'abord le géotextile. Ensuite, des pierres de plus grosses dimensions ont été utilisées pour retenir le géotextile avant d'y déposer tout le gravier de fraie. Le contour du tronc couché a été enroché en amont et en aval pour stabiliser les installations.

L'équipe a aussi déposé une grosse roche au milieu du cours d'eau pour séparer l'écoulement, retenir le gravier et servir d'abri pour l'omble de fontaine.

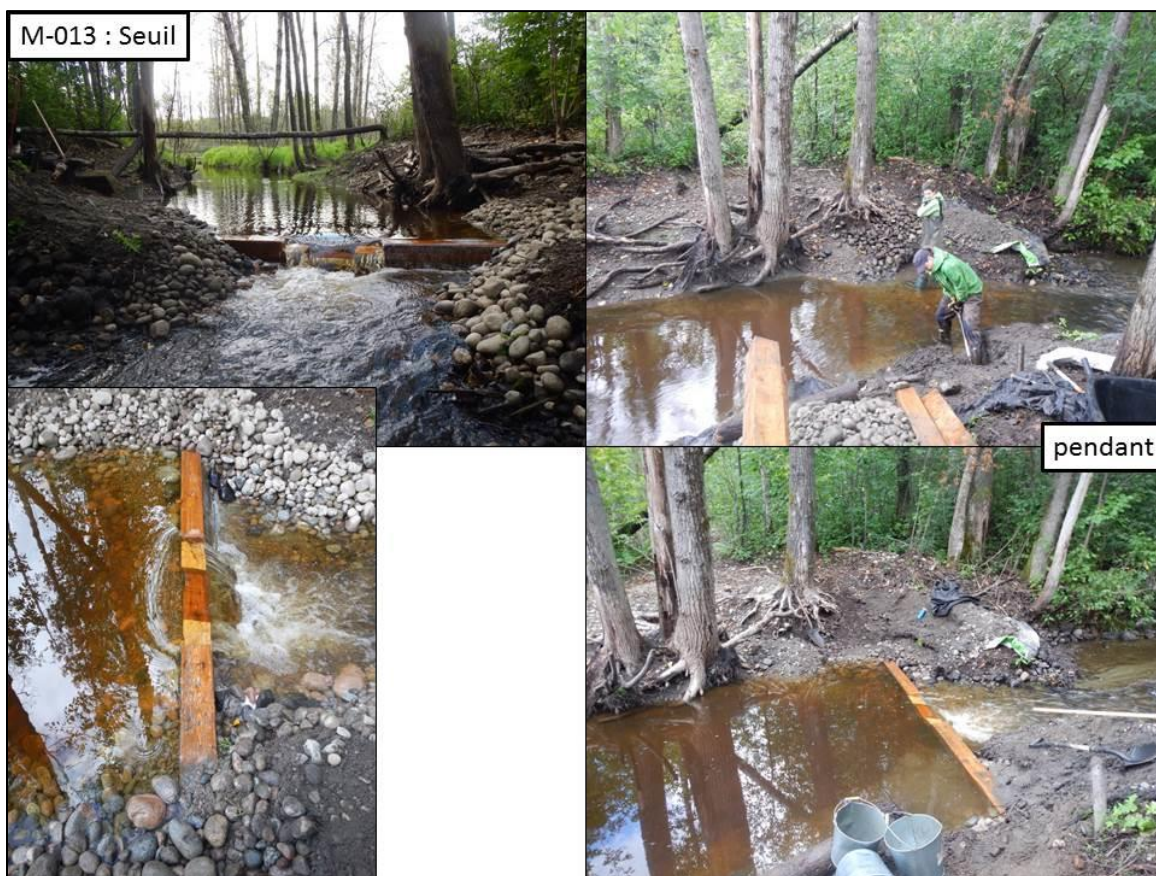
Figure 7. Aménagement du seuil M-013

Ce dernier seuil est situé directement sur le site de l'ancien barrage de castor (figure 7). Cette place a été choisie pour augmenter la vitesse d'écoulement de l'eau dans le secteur et concentrer le courant. Sur la rive droite, des vestiges du barrage de castor étaient encore présents. Par contre, l'équipe du RIVAGE a réussi à creuser suffisamment profond pour atteindre la berge d'origine. Pour ne pas ralentir le courant en amont et limiter la hausse du niveau d'eau et pour s'assurer une installation solide à long terme, trois poutres de mélèze ont été superposées et ancrées à 20 cm de profondeur dans le lit du ruisseau. Les échancrures sur les poutres mesurent environ 70 cm par 7 cm et 35 cm par 7 cm. Les berges étant très sableuses, les trous creusés étaient très larges dus à l'affaissement des côtés. L'enrochement et la stabilisation des extrémités des poutres ont été plus longs à réaliser. L'installation du géotextile a permis de rendre la structure étanche. Une fois l'aménagement terminé, la pente d'accès au seuil était douce et graduelle, les berges étaient bien recouvertes de pierres et la fosse en aval était bien profonde. Les pierres utilisées pour enrocher les berges autour des poutres provenaient de la sablière, tandis que les berges enrochées en aval du seuil ont été récupérés à la base de barrage de castor.

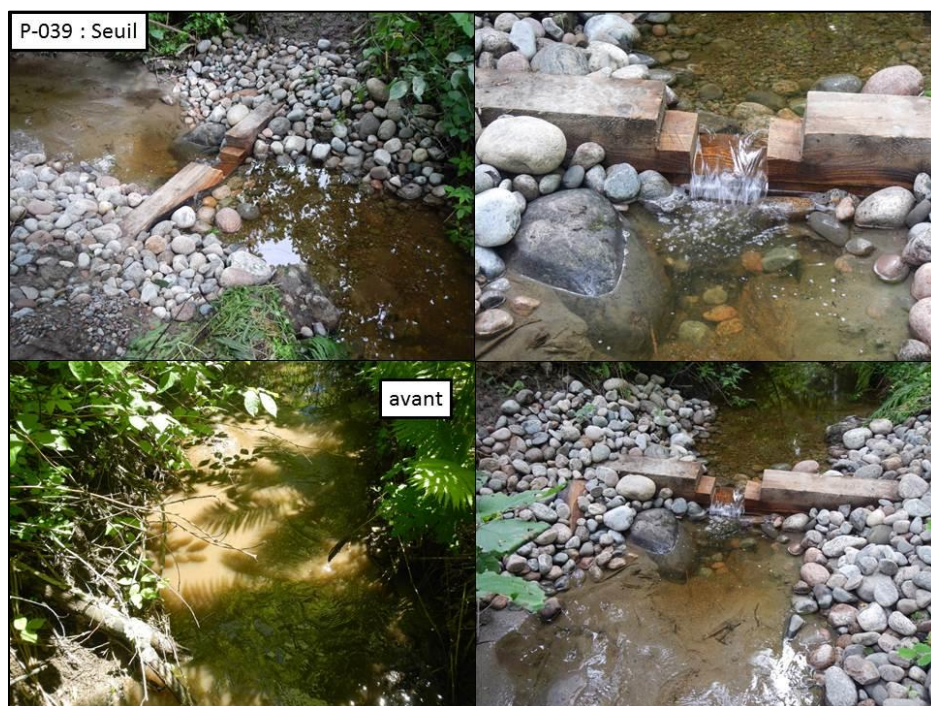
Figure 12. Aménagement du seuil P-039

Le seuil du segment P-039 a été placé à environ 30 m en aval du seuil de P-040. L'équipe en est venue à la conclusion qu'il était intéressant d'installer un seuil à cet endroit afin d'augmenter le courant en aval. Il s'est avéré difficile d'aménager ce seuil, car l'une des deux berges possède une forte pente et l'accès y était difficile. Une fois le seuil installé, l'équipe a veillé à l'étanchéité de ce dernier en utilisant du gravier et des roches pour retenir le géotextile. De grosses pierres provenant de la sablière ont aussi été utilisées à cet endroit afin d'assurer la solidité du seuil et d'éviter l'érosion des berges (figure 12).

Vers la fin de l'aménagement, il a été constaté que ce seuil influençait légèrement la hauteur de la chute du seuil du segment P-040 situé en amont. Il a donc été nécessaire d'élargir la seconde échancrure du seuil P-039 dans le but de limiter son impact sur l'autre seuil en amont. La première échancrure est donc d'environ 35 cm par 7 cm et 20 cm par 8 cm pour la seconde.

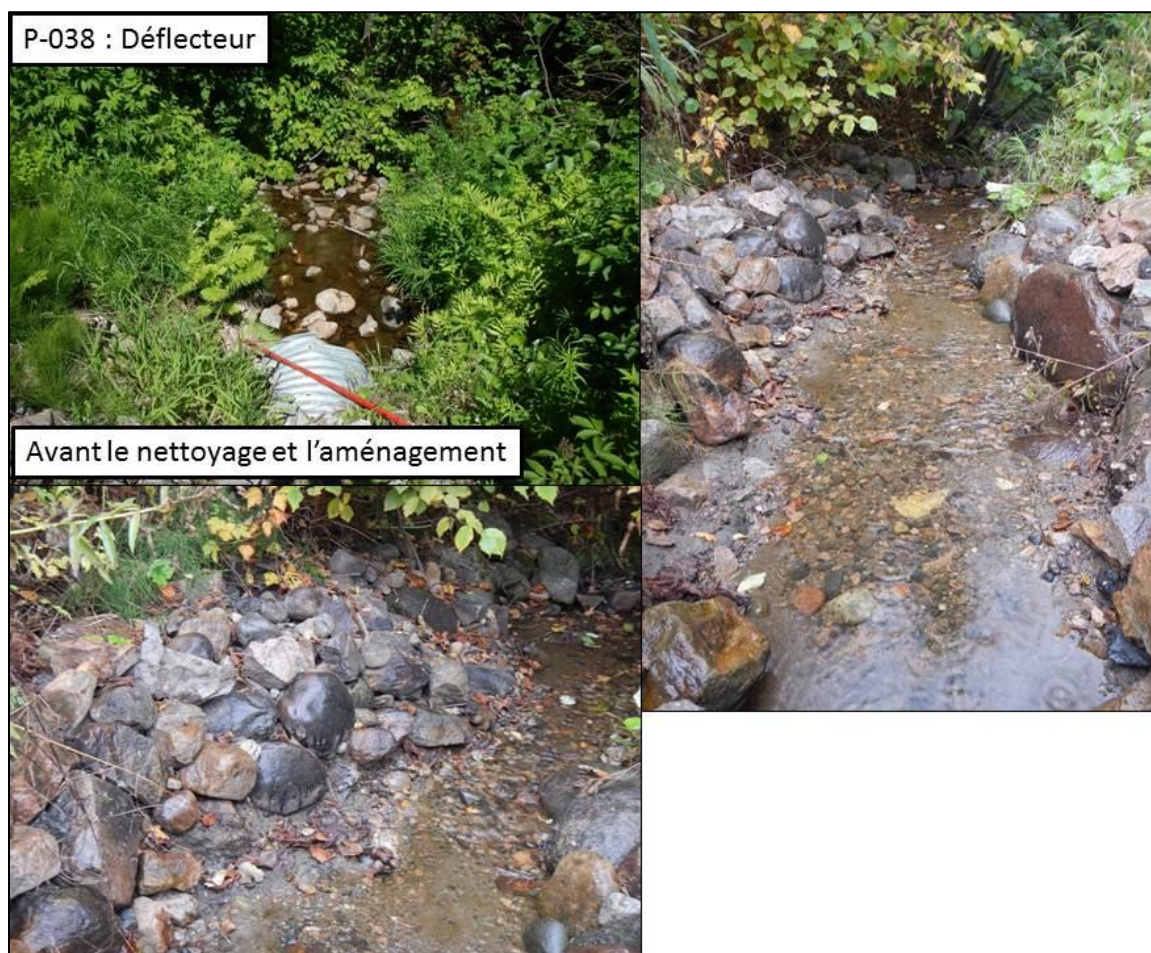
Figure 13. Aménagement du déflecteur P-038

Ce déflecteur a été aménagé tout juste en aval du ponceau du rang Saint-Henri (figure 13). Lors du nettoyage, plusieurs pierres provenant de l'enrochement du ponceau et retrouvées dans le milieu du cours d'eau ont été déplacées sur les berges. Tout juste après cette étape, l'augmentation de la vitesse du courant a été remarquée par l'équipe. Par contre, en période d'étiage, le niveau d'eau est très bas et la frayère aménagée en aval n'était plus bien approvisionnée en eau. L'équipe a donc aménagé les déflecteurs afin d'augmenter la vitesse de l'eau. Puisqu'il y avait déjà de grosses pierres dans le lit et sur les berges, l'aménagement des déflecteurs a été réalisé autour de celles-ci. Il n'a donc pas été nécessaire d'installer du géotextile à cet endroit. L'équipe a aussi réaménagé le lit pour concentrer le courant vers le centre de la frayère et favoriser la circulation de l'eau.

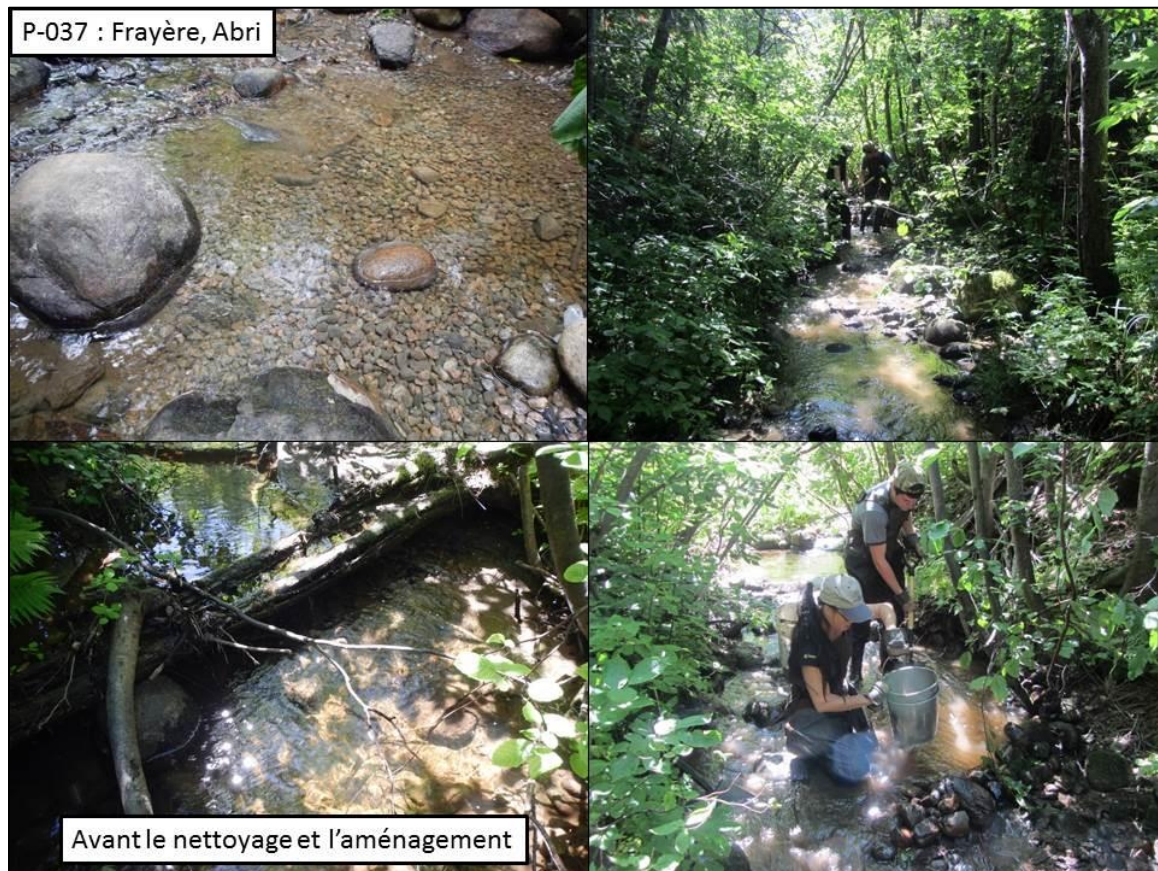
Figure 14. Aménagement de la frayère et l'abri P-037

La frayère a une superficie d'environ 1 m<sup>2</sup> et a été creusée d'environ 30 cm de profond dans le lit. Le bassin existant a été amélioré à l'aide de grosses pierres pour former un mur qui retient l'eau. Ce bassin permet de freiner le courant et de maintenir le gravier de fraie en place.

En plus, plusieurs grosses pierres ont été placées sur le gravier de fraie pour permettre la stabilité de la membrane et créer des abris pour l'omble de fontaine. Les pierres utilisées provenaient principalement du ruisseau et ont été simplement repositionnées.

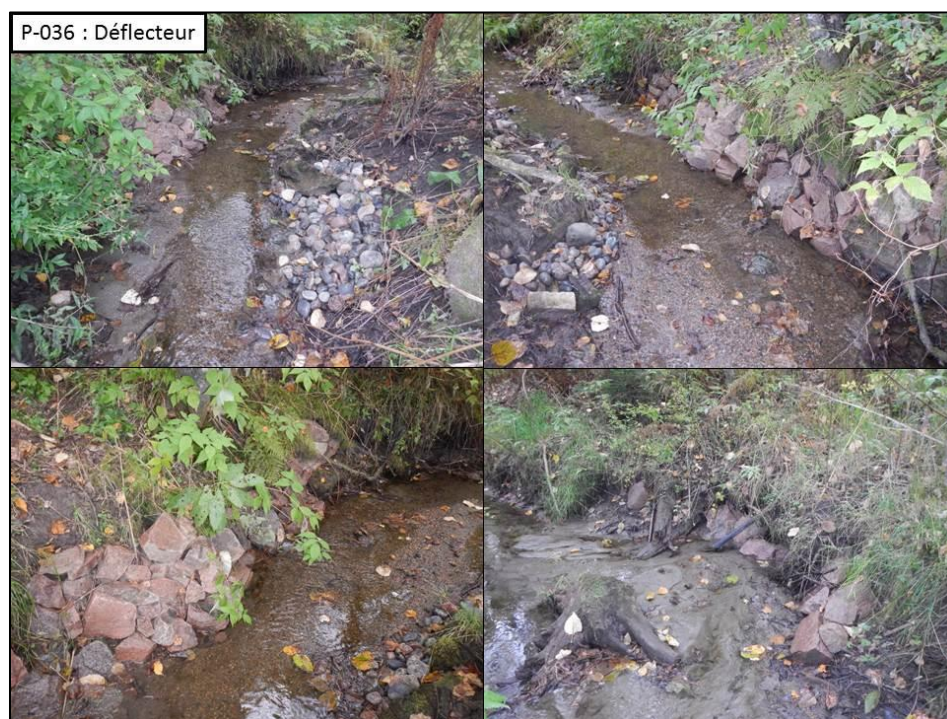
Figure 15. Aménagement du déflecteur P-036

Le site de ce déflecteur double a été choisi pour augmenter la vitesse de l'eau dans un secteur où l'accumulation de sédiments avait été importante dans le passé. À la suite du nettoyage, une partie des sédiments avait été emportée par le courant. Par contre, l'équipe a jugé qu'il serait avantageux d'y installer un déflecteur double pour favoriser davantage le nettoyage par l'augmentation de la vitesse du courant à cet endroit. De plus, ce site se situe juste en amont d'un méandre et la rive extérieure est fragilisée par l'érosion. Il a été jugé qu'un déflecteur double et l'enrochement autour des structures permettraient aussi de protéger cette berge et de rediriger le courant. L'équipe a utilisé une souche déjà présente et bien ancrée dans la berge droite pour faire le premier déflecteur. Des pierres ont été déposées autour de cette souche pour améliorer son impact. Sur la rive gauche, environ 15 cm de sédiments ont été retirés du lit pour y étendre le géotextile. Par la suite, les pierres ont été empilées pour créer un deuxième déflecteur assez haut pour être utile même en période de crue. Les berges en amont et en aval des déflecteurs ont été enrochées et ce, sur les deux rives (figure 15).

Bien qu'originellement ce déflecteur devait comprendre une poutre de mélèze, l'équipe a décidé d'éviter de creuser étant donné que la berge était déjà fragilisée. Avec le nettoyage des berges, il a été constaté que plusieurs gros arbres étaient présents le long de la berge et que cette installation aurait entraîné la coupe de plusieurs racines. Le site a également légèrement changé pour concentrer le courant à un endroit plus avantageux, soit un peu plus en aval de ce qui avait été prévu originellement.

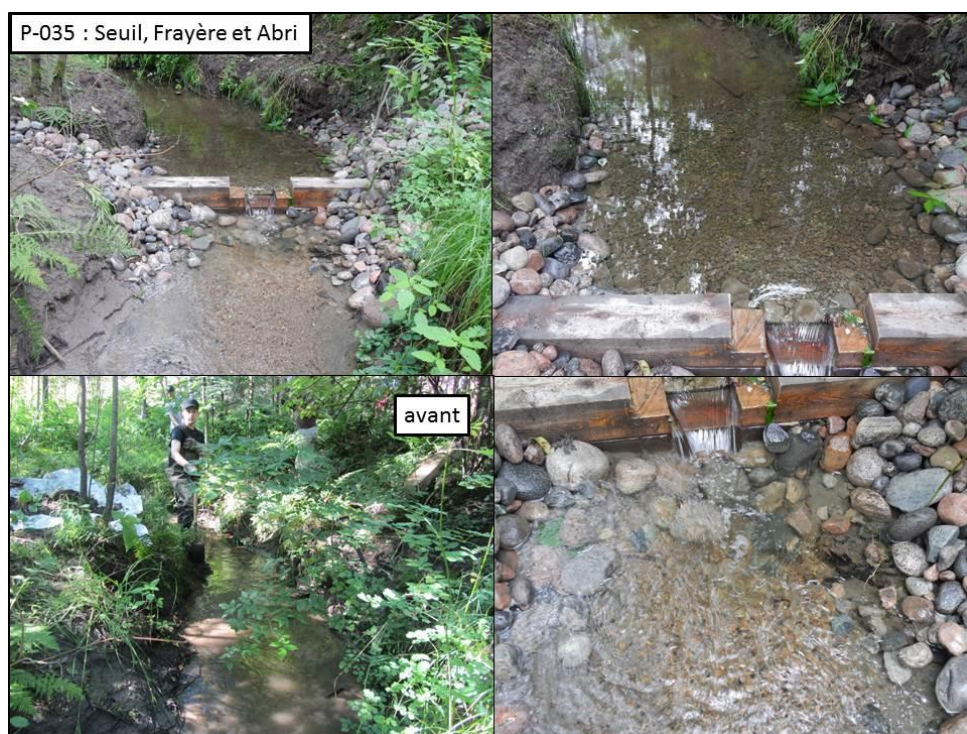
Figure 16. Aménagement du seuil et de la frayère P-035

La frayère du segment P-035 a été aménagée en amont du seuil. Le lit du cours d'eau n'a pas été creusé aussi profondément que prévu, car il y avait plusieurs grosses pierres incrustées dans le lit qui ont empêché l'équipe de continuer à creuser pour installer le géotextile. Conséquemment, l'épaisseur de la couche de gravier sur le géotextile est donc de 15 cm au lieu de 25 cm. La superficie de cette frayère est de 1 m<sup>2</sup>.

Un abri a été aménagé sur ce segment, en amont du seuil. À l'aide d'une grosse roche au centre du cours d'eau, les poissons pourront se reposer dans le contre-courant et se cacher sous l'ombre créée. L'abri a été réalisé après la prise des photos et n'est donc pas illustré.

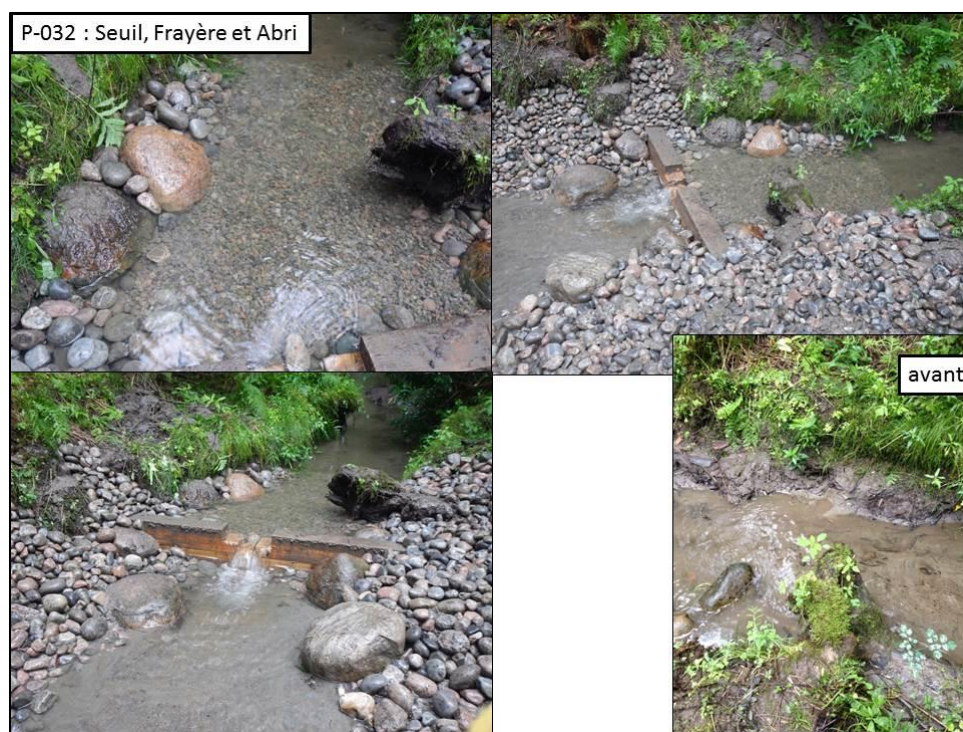
Figure 17. Aménagement du seuil, de la frayère et de l'abri P-032

La frayère du segment P-032 a été placée en amont du seuil. Le lit a été creusé d'environ 20 cm afin d'y placer le géotextile et du gravier de fraie sur une superficie totale approximative de 1 m<sup>2</sup>.

En nettoyant le secteur préalablement à l'aménagement du seuil, une souche d'arbre ancrée dans la berge a créé un abri. De plus, les grosses roches installées près des berges pour contrer l'érosion peuvent également servir d'abri pour les poissons.
