# SUIVI HYDROGÉOMORPHOLOGIQUE DE LA RIVIÈRE À MARS, Ville de Saguenay arrondissement de La Baie (Québec)

## RAPPORT TECHNIQUE

NOVEMBRE 2014

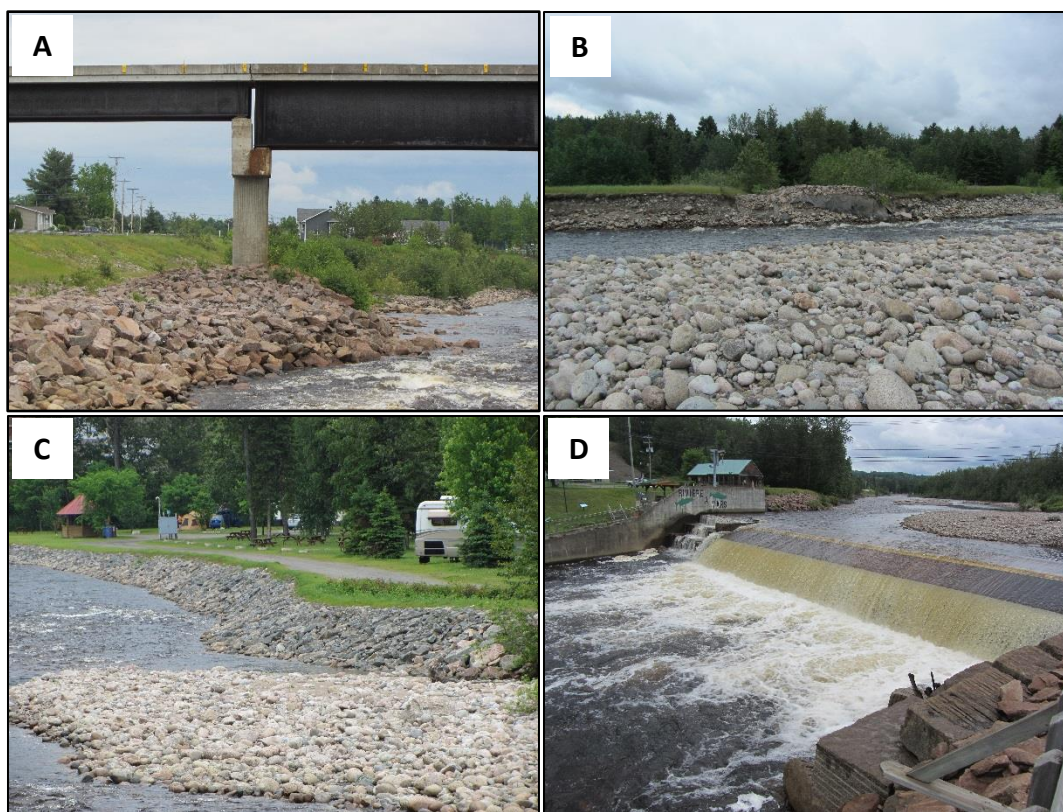
La majorité des **segments** ayant des infrastructures à proximité sont généralement stables ou très faiblement en érosion dans le **tronçon** à l'étude. Certains **segments** proximaux aux structures fixes sont néanmoins en état d'érosion modérée, sévère et, même, très sévère (figure 2.3).

Figure 2.3 Exemples d’infrastructures présentes dans le lit mineur de la rivière à Mars : (A) pont ferroviaire stable dans l’UMD 1; (B) enrochement causant érosion très sévère dans l’UMD 2; (C) enrochement très faiblement en érosion dans la portion aval de l’UMD 2; (D) barrage Roméo-Tremblay stable à la transition des UMD 2 et 3.

La berge droite à l’aval du pont du Bec-Scie et la portion en aval d’un enrochement dans l’**UMD 1** sont sévèrement en érosion (carte 2.10B). Le pont ferroviaire dans la portion médiane est très faiblement en érosion, à l’exception d’un **segment** de la berge gauche à l’aval du pont. L’**UMD 2** est le secteur le plus touché par l’érosion (carte 2.10C). Plusieurs **segments** où l’érosion est considérable sont situés à l’amont ou à l’aval d’enrochements stables ou faiblement en érosion. L’**UMD 3** est le secteur anthropisé ayant le plus grand nombre d’infrastructures. Malgré l’abondance de structures à proximité des berges, seule la berge droite face à l’enrochement en aval du pont de la route régionale 381 est en érosion très sévère ainsi que la berge gauche à l’aval, soit entre le pont de la 6<sup>e</sup> rue et le pont ferroviaire.
