Rapport technique préparé pour la Municipalité de Lamarche et l'Association des propriétaires du lac Rémi

# CARACTÉRISATION DES BANDES RIVERAINES DU LAC RÉMI -2014-

Ce rapport présente les résultats de la caractérisation des bandes riveraines du lac Rémi effectuée à l'été 2014.

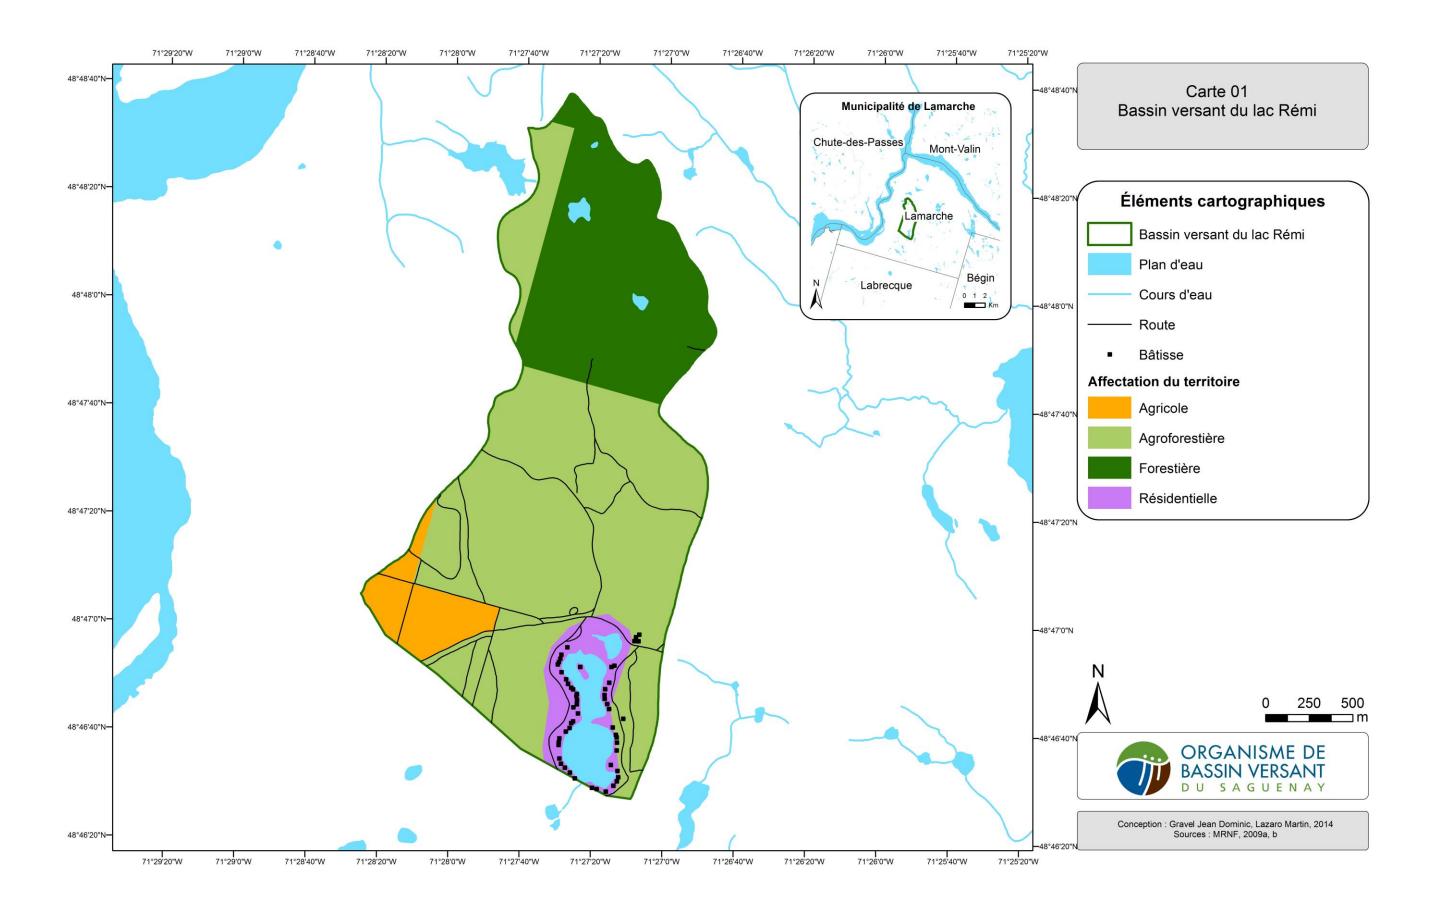
accessibles par un réseau routier peu ramifié qui encercle le lac (carte 1) (Ministère des Ressources naturelles et de la Faune (MRNF), 2009b).

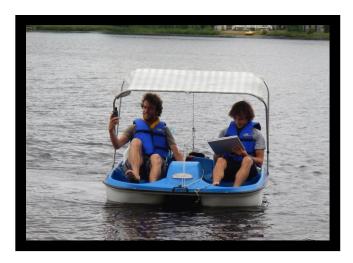
Photographie 2.
Prise de données terrain lors de la caractérisation des bandes riveraine du lac Rémi

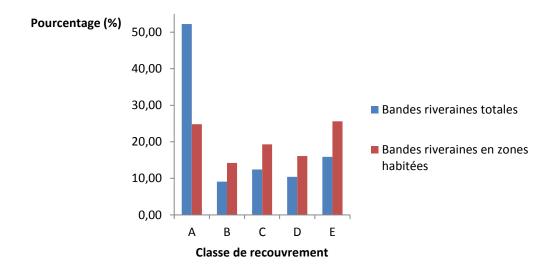
Figure 1.

Pourcentage de recouvrement en végétation naturelle pour le lac Rémi et pour les zones habitées du lac Rémi

La classe A est la classe la plus présente autour du lac Rémi avec 1 581,40 m (52,20 %). Viennent ensuite la classe E avec 499,97 m (15,90 %), les classes C et D avec respectivement 375,68 m (12,40 %) et 314,13 m (10,40 %). Finalement, la classe B est celle qui est la moins présente autour du lac Rémi avec 276,24 m (9,10 %) (tableau 2 et figure 1).

Si l'on compare la longueur des zones homogènes en secteurs habités versus l'ensemble du lac, la longueur de ces zones pour les classes B, C, D et E comptabilisent le même nombre de mètres. Cependant, ces classes ont toutes un pourcentage plus élevé lorsqu'elles sont dans les secteurs habités en raison de la diminution de la distance des rives prises en compte. Il est à noter, par contre, que la classe A n'est présente qu'à 24,80 % (484,60 m), ce qui équivaut à une diminution de 27,40 % de la représentation de cette classe dans les bandes riveraines des zones habitées comparativement celles du total du lac (tableau 2 et figure 1).

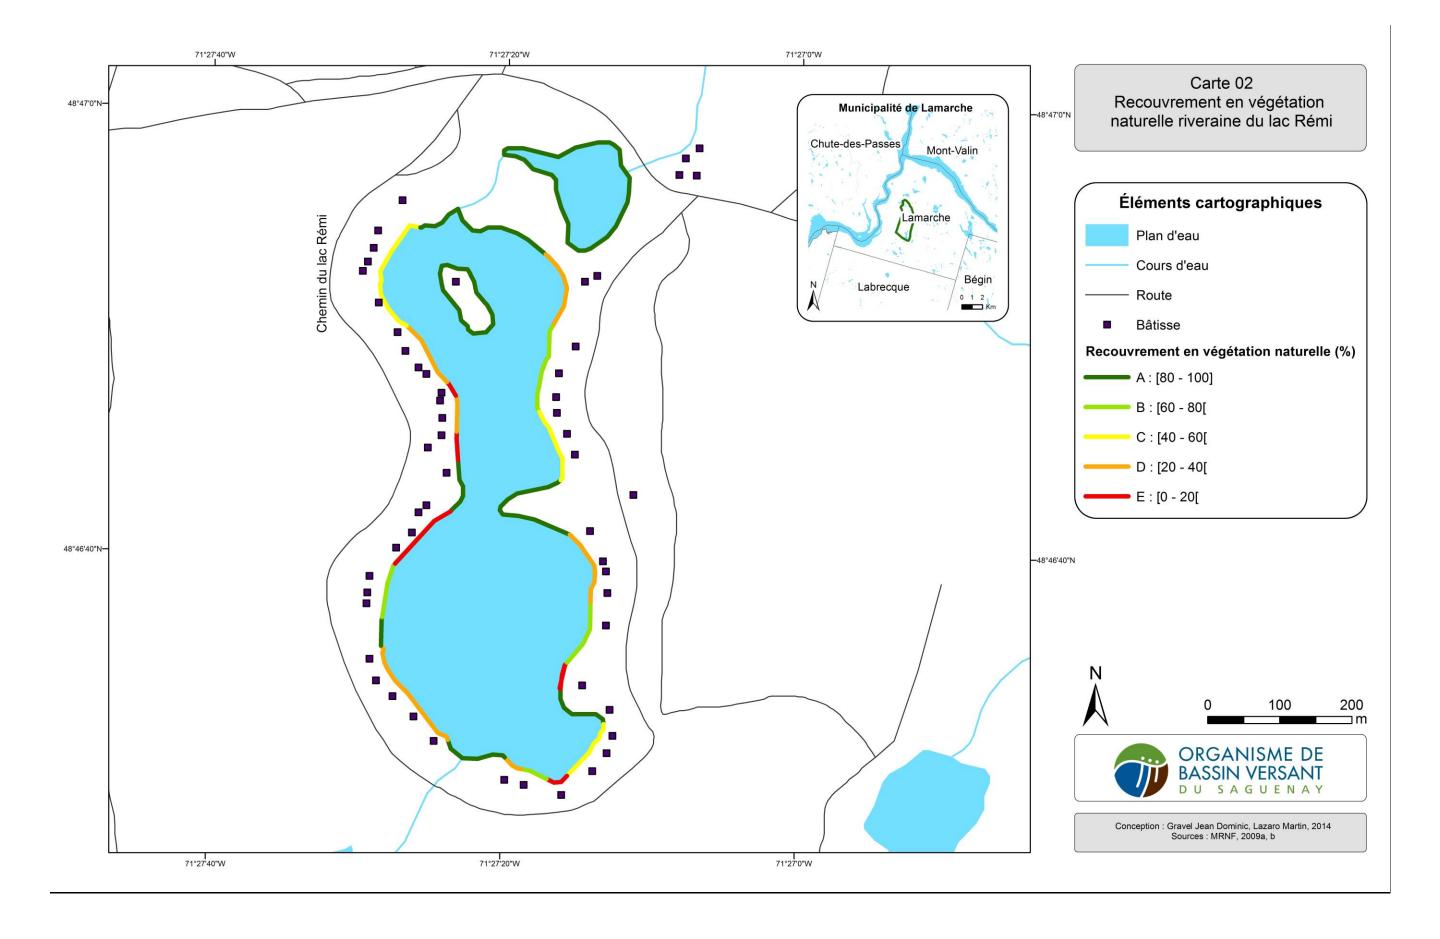
Le tableau 2, la carte 2 et la figure 1 résument les informations par rapport au recouvrement naturel pour tout le lac, ainsi que pour les zones habitées. La longueur de la rive caractérisée est de 3 046,37 m, et 1 950,62 m de la rive se trouvent dans des zones habitées. On entend par zones habitées toutes les sections de la rive comprenant une infrastructure (route, maison, quai, etc.), qu'elle soit dans la bande riveraine ou non.
