Rapport technique préparé pour la Municipalité de Lamarche et l'Association des propriétaires du lac Rémi

Portrait du bassin versant du lac Rémi

ORGANISME DE BASSIN VERSANT DU SAGUENAY. 2015. Portrait du bassin versant du lac Rémi, Rapport technique préparé pour la Municipalité de Lamarche et l'Association des propriétaires du lac Rémi, Ville de Saguenay, 34 pages.

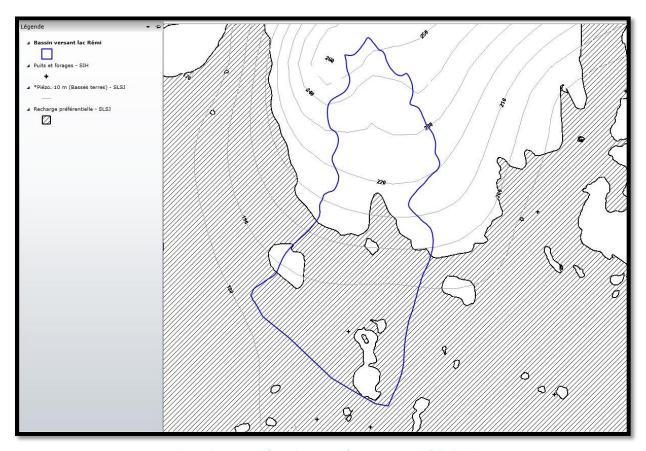
Figure 1. Hydrogéologie, adaptée de MDDELCC, 2014a

D'après le Programme d'acquisition des connaissances sur les eaux souterraines (PACES) du Saguenay – Lac-Saint-Jean, mené entre 2009 et 2013, la moitié sud du bassin versant du lac Rémi constitue une zone de recharge préférentielle (surface plus ou moins perméable susceptible d'alimenter la nappe phréatique par infiltration de l'eau), ce qui montre une connectivité entre les eaux de surface et souterraines. Cet aquifère est constitué de dépôts meubles (ministère du Développement durable, de l'Environnement et de la Lutte contre les changements climatiques (MDDELCC), 2014a). Le niveau

piézométrique, qui correspond à un niveau de pression de la nappe souterraine (autrement dit, la hauteur de la nappe d'eau), varie de 250 à 190 m, du nord au sud. Un forage est répertorié à proximité du lac Rémi d'une profondeur de 12,2 m avec une capacité de 75 L/min (MDDELCC, 2014a).

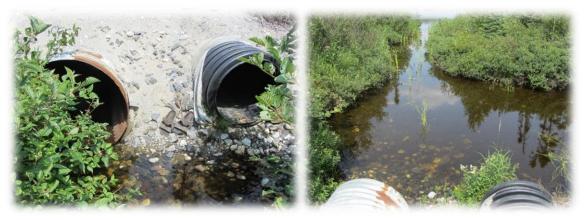
Photographie 4. Ponceaux de la décharge du lac Rémi, côté rivière (à gauche) et côté lac (à droite)

Des ponceaux ont été aménagés au niveau de la charge et la décharge du lac pour permettre à la route de passer. On constate, au niveau du ponceau de la décharge, que les ponceaux sont placés trop haut par rapport au niveau du lac ; un des ponceaux est à sec et le deuxième ne laisse passer qu'un petit filet d'eau (photographie 4). Cela peut être problématique en été où le niveau du lac baisse. Le lac peut alors se transformer en un espace clos sans circulation d'eau, propice au réchauffement et à la sédimentation.

La photographie 4 montre que la décharge du lac n'est pas asséchée et devrait normalement s'écouler par les ponceaux, ce qui n'est pas le cas étant donné la hauteur des ponceaux.
