Caractérisation de l'habitat du
saumon atlantique de la rivière Saint-
Jean-Saguenay et de trois de ses
tributaires

OBV Saguenay. 2022. *Caractérisation de l'habitat du saumon atlantique de la rivière Saint-Jean-Saguenay et de trois de ses tributaires*. ORGANISME DE BASSIN VERSANT DU SAGUENAY. Rapport technique. 131 pages.

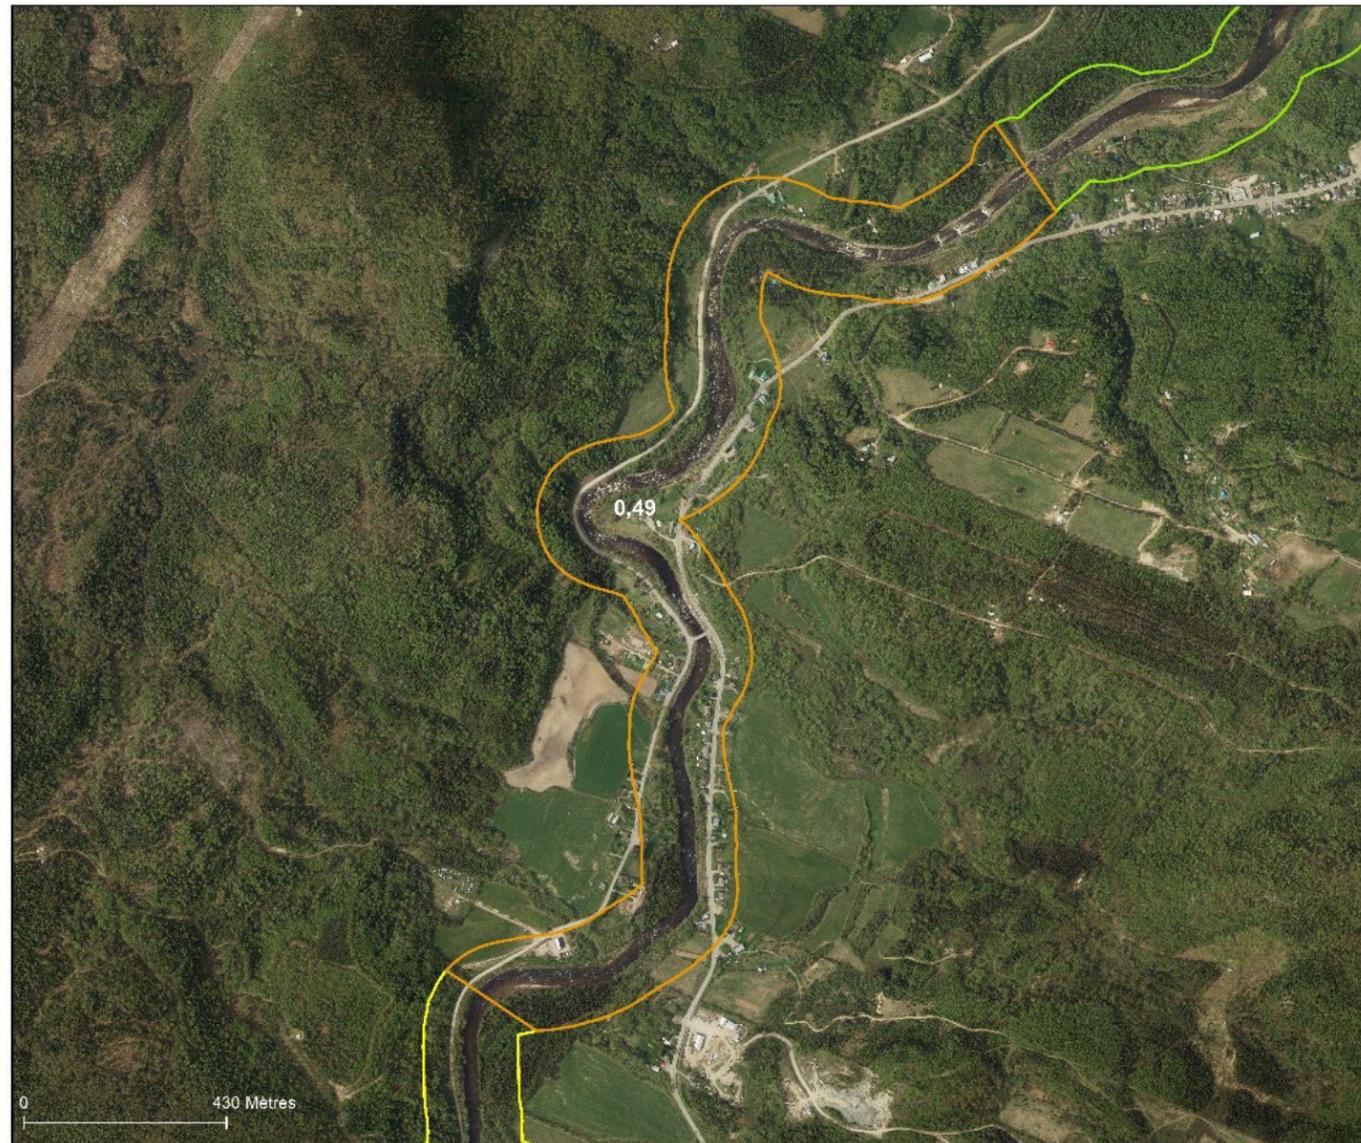
Indice de qualité morphologique de la rivière Saint-Jean - Segment 2

Le segment 2 de la rivière Saint-Jean-Saguenay a été évalué avec un indice de qualité morphologique « bas ». La valeur de celui-ci est de 0,49 (Carte 5). Ce segment est situé en milieu urbain/périurbain et il est aussi bordé par quelques zones agricoles. Les caractéristiques faisant fortement diminuer la note de ce segment sont notamment la rectification du tracé fluvial, la faible étendue linéaire occupée par un couvert végétal naturel, la faible présence de corridor d'érodabilité potentiel, l'importante érosion des berges, mais surtout une forte présence de digues et de protection contre l'érosion des berges. Ce segment de la rivière Saint-Jean-Saguenay possède l'indice de qualité morphologique le plus bas de l'étude.

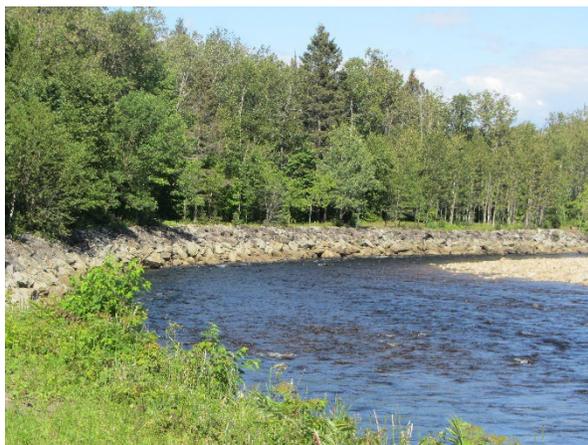
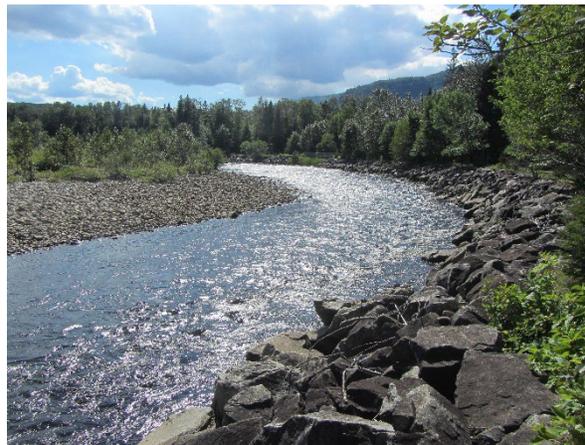
Figure 3 et 4 : Photographies d'une digue de protection contre l'érosion des berges de la rivière Saint-Jean-Saguenay - IQM - segment 2

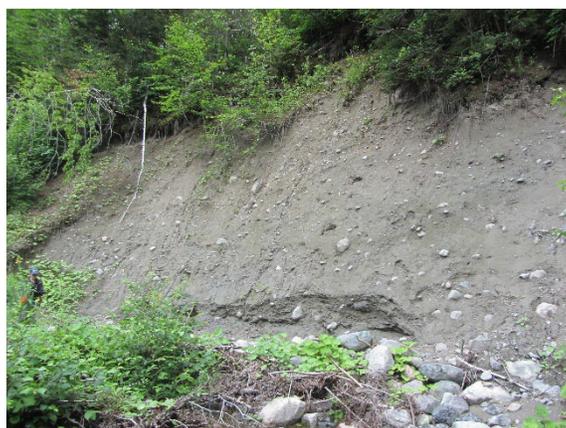
L'IQM du segment 1 du ruisseau-à-Venant a été noté comme « faible » avec une valeur d'indice de 0,52 (Carte 10). Ce segment étant en milieu urbain/périurbain, de nombreuses caractéristiques font diminuer le pointage, notamment une mauvaise continuité longitudinale dans le transport de sédiments et de bois, la faible présence de corridor d'érodabilité potentiel, l'absence complète de plaine alluviale, la faible largeur occupée par le couvert végétal, de nombreuses digues en bord de berge ainsi que certaines rectifications du tracé fluvial. Ce segment du ruisseau-à-Venant est celui ayant la plus faible valeur d'IQM. Il pourrait donc être qualifié de sensible.

Figure 9 : Photographie d'une zone d'érosion active du ruisseau-à-Venant – IQM segment 1.

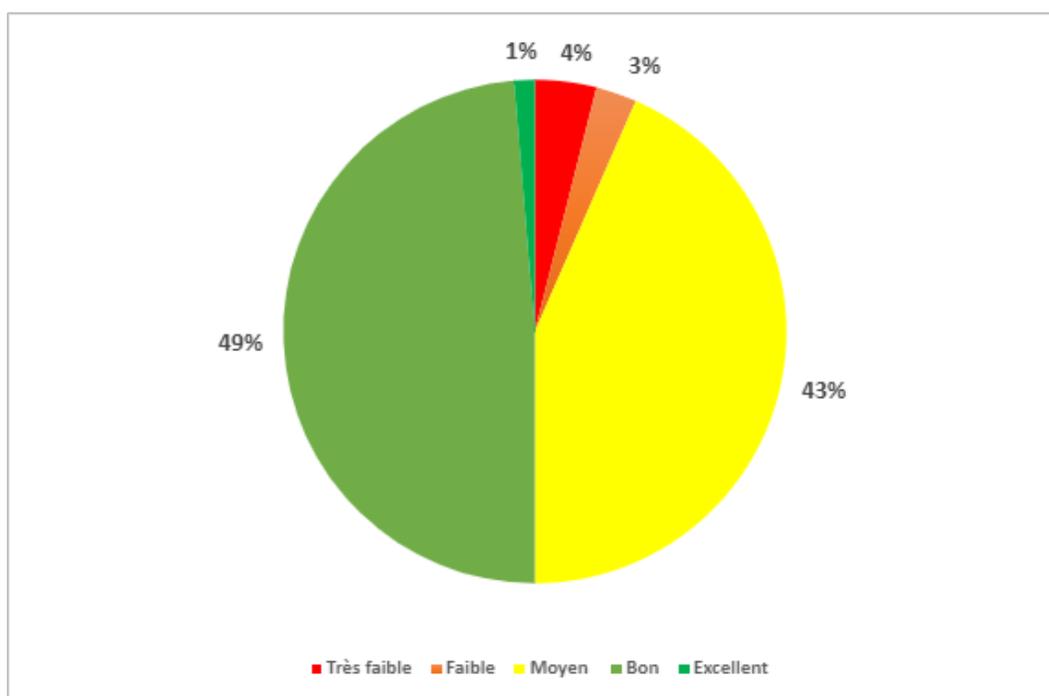
D'après la fig. 13, il est possible de constater que l'IQHP « bon » domine avec 49 % des sections caractérisées, devant l'indice « moyen » avec 43 % des sections. Cependant, 4 % des segments possèdent un indice « très faible », et seulement 1 % ont réussi à atteindre un indice d'excellente qualité d'habitat du poisson.

Figure 13 : Répartition des classes d'IQHP dans le secteur du ruisseau-à-Venant.

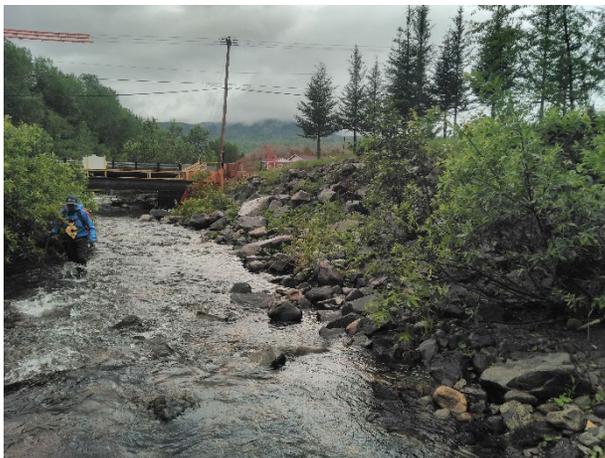
L'IQM du segment 1 du ruisseau Patrice-Fortin a été noté comme « modéré » avec une valeur de 0,54 (Carte 15). Ce segment étant en milieu urbain, quelques caractéristiques dues à cette urbanisation font diminuer le pointage : une discontinuité et une faible largeur de la plaine alluviale, l'altération de la section transversale du cours d'eau, une faible largeur occupée par le couvert végétal, une importante présence de digues en bord de berge, certaines rectifications du tracé fluvial, une ancienne activité de retrait de sédiments ainsi qu'une coupe de la végétation sur les bandes riveraines.

Figure 16 : Photographie d'une zone avec enrochement, traverse de cours d'eau, couvert végétal et bande riveraine faible sur le ruisseau Patrice-Fortin - IQM segment 1.

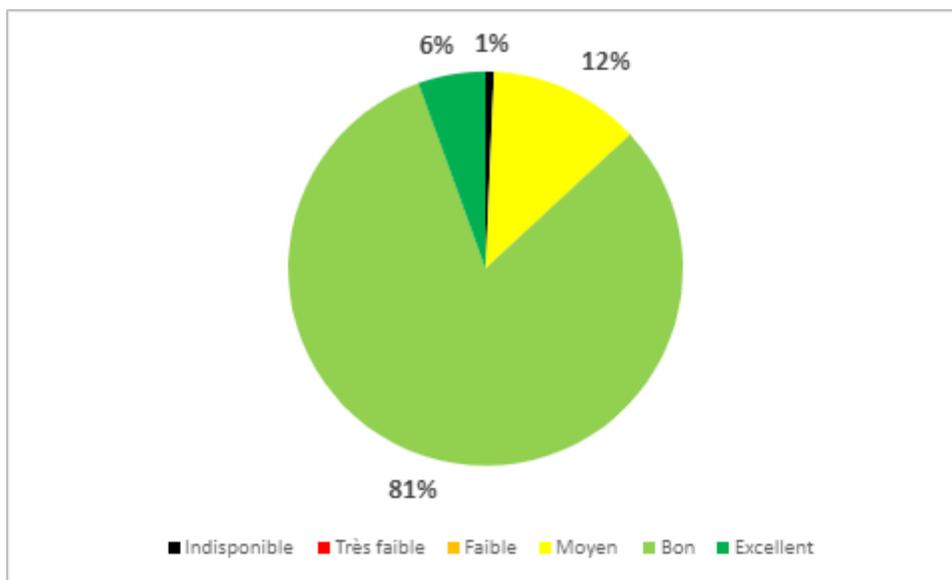
D'après la figure 18, il est possible de constater que l'IQHP « bon » domine très largement avec 81 % des sections caractérisés, devant l'indice « moyen », avec 12 % des sections. De plus, il est notable qu'aucune des stations du ruisseau Patrice-Fortin ne possède d'indices « faible » ou « très faible ».

Figure 20 : Répartition des classes d'IQHP dans le secteur du ruisseau Patrice-Fortin.

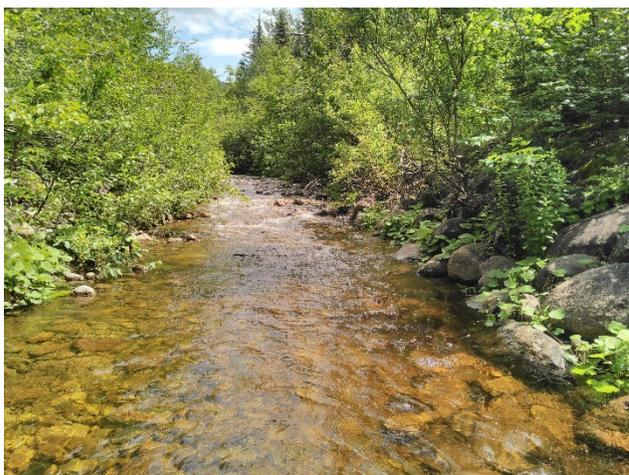
Figure 21 : Section du ruisseau Patrice-Fortin avec un IQPH « excellent » (Seg2Sec1).

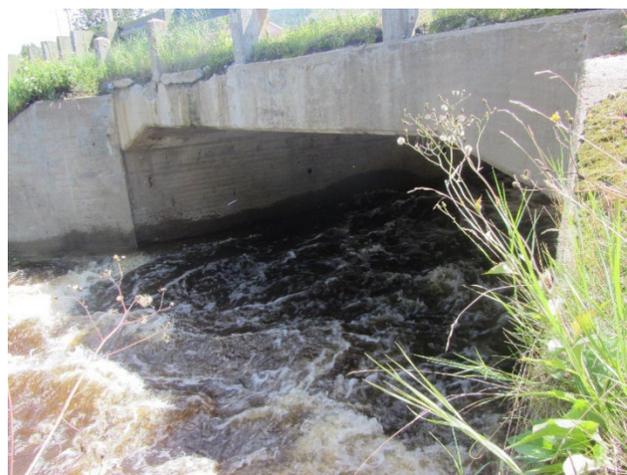
Patrice-Fortin avec un indice d'IQHP « moyen ». Cette section est localisée en milieu urbain proche d'un passage routier avec la présence d'un pont, faisant ainsi baisser l'indice d'IQHP. La structure en béton du pont, située en pied de berge, crée une canalisation du cours d'eau induisant une absence complète de couvert végétal, de végétation surplombante. De plus, tout au long de la section, la bande riveraine est complètement absente. Sur ce tributaire de la rivière Saint-Jean, la majorité des secteurs ayant un IQHP « moyen » se situe en milieu urbain ou proche d'installations humaines (ponceaux, pont, route...).

Figure 22 : Section du ruisseau Patrice-Fortin avec un IQPH « moyen » (Seg1Sec27).

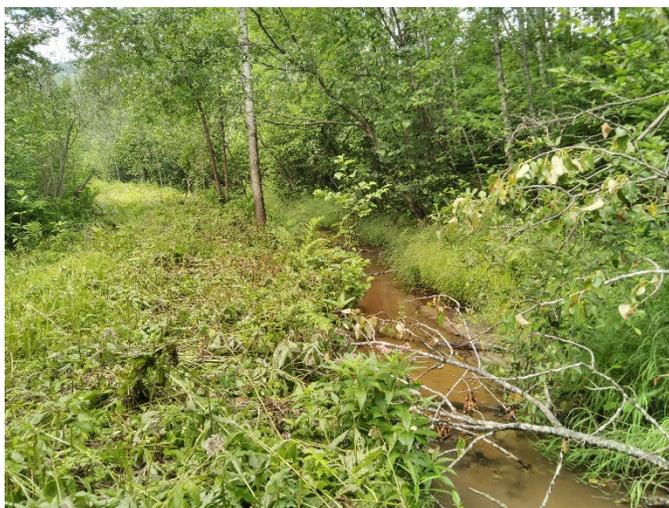
L'IQM du segment 1 du ruisseau du Premier Rang a été noté comme « modéré » avec une valeur de 0,60 (Carte 21). Ce segment est situé en milieu urbain/périurbain. De ce fait, quelques caractéristiques font diminuer le pointage. Les principales sont l'absence de plaine alluviale, la présence de traverses de cours d'eau, la présence de digues en bord de berge, certaines rectifications du tracé fluvial, l'ancienne activité de retrait de sédiments ainsi qu'une coupe de la végétation sur les bandes riveraines.

Figure 23 : Photographie d'une coupe de la végétation en bande riveraine sur le ruisseau Patrice-Fortin - IQM segment 1.

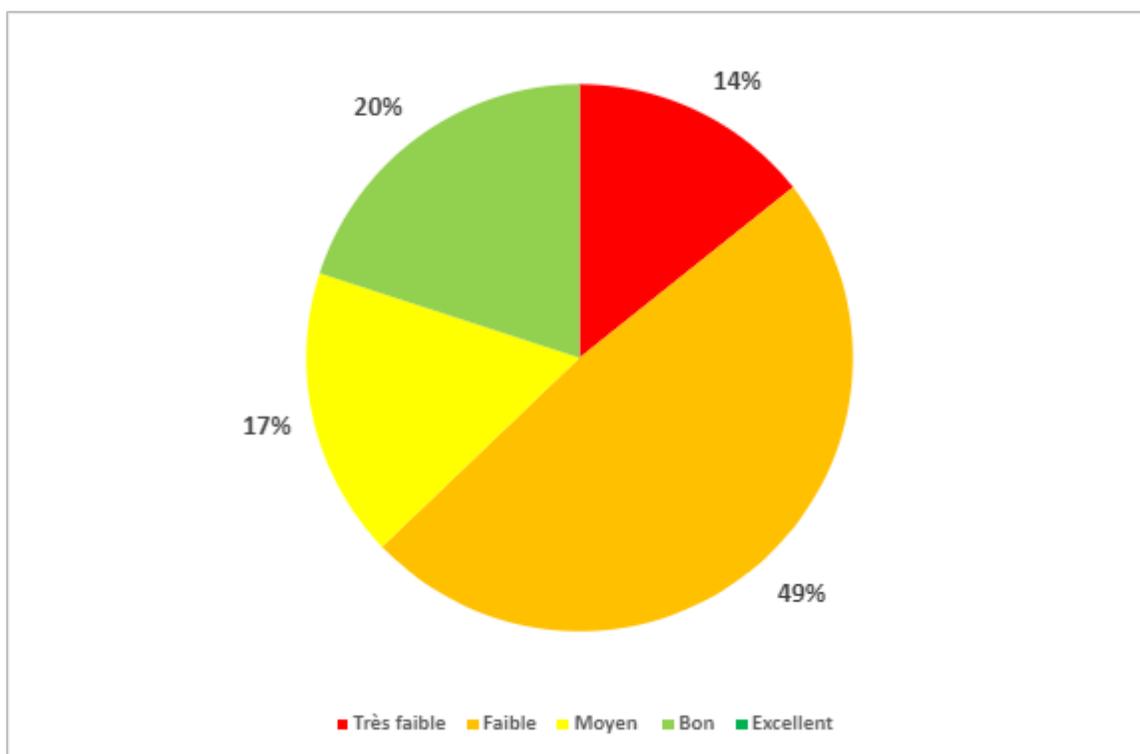
D'après la figure 27, il est possible de constater que la valeur d'IQHP « faible » domine largement avec 49 % des sections caractérisées, devant l'indice « bon » avec 20 % des sections du ruisseau du premier rang. De plus, 14 % des sections possèdent un indice « très faible », et aucun segment n'a réussi à atteindre le niveau « excellent » pour l'IQHP.

Figure 27 : Répartition des classes d'IQHP dans le secteur du ruisseau du Premier Rang.

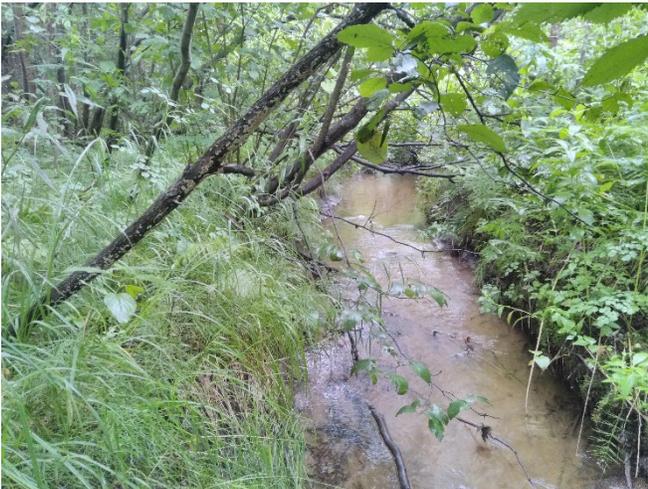
À l'opposé, la figure 28 montre une section du ruisseau avec un indice d'IQHP « très faible ». Bien que cette section soit située en milieu forestier avec une bonne longueur de bandes riveraines de chaque côté du cours d'eau, beaucoup de critères semblent faire baisser l'IQHP. En effet, la faible vitesse du courant et la faible diversité du substrat, qui est recouvert d'une fine couche de limon, rendent la section peu attrayante pour le saumon. De plus, la faible sinuosité, la faible stabilité de la morphologie et la faible présence de couverture végétale sont d'autres critères faisant baisser l'IQHP.

Figure 28 : Section du ruisseau Premier Rang avec un IQPH « très faible » (Seg1Sec8).

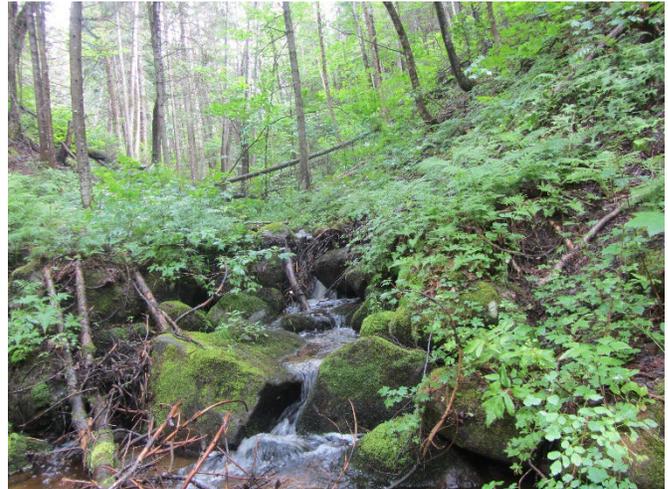
Figure 29 : Section du ruisseau Premier Rang avec un IQPH « bon » (Seg1Sec26).

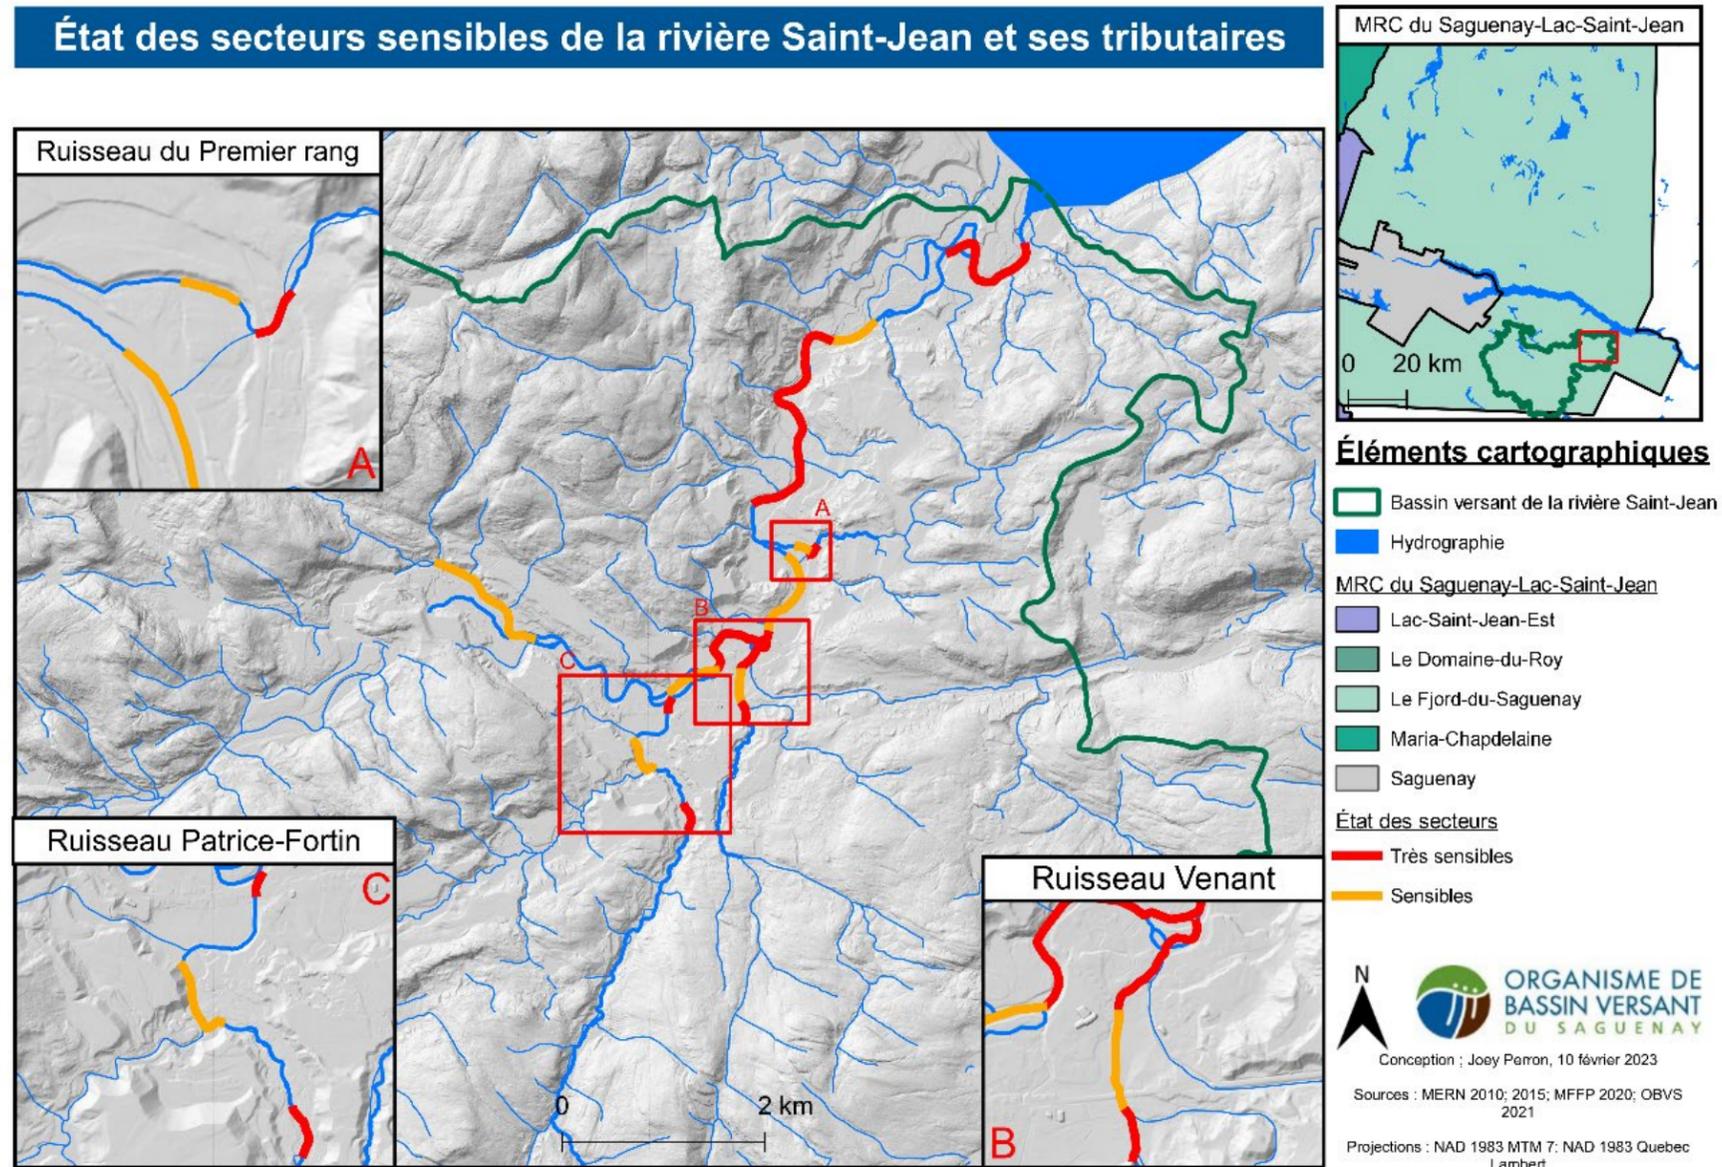
Carte 24 : Secteurs sensibles de la rivière Saint-Jean-Saguenay et de ses tributaires

L'état des secteurs a été déterminé par le niveau des indices superposés. Si au moins deux indices affichent une qualité faible ou très faible dans une même section, elle est catégorisée comme étant « très sensible », car l'état de dégradation est considéré comme étant assez avancé. De ce fait, il nécessite alors une attention particulière. Dans le cas où au moins deux indices sont de qualité moyenne ou faible, le secteur est considéré comme étant « sensible », car l'état de dégradation est préoccupant. Il est à noter que ces secteurs ne sont pas dans un stade de détérioration aussi avancé que les secteurs « très sensibles ». Toutefois, bien que leur état ne soit pas alarmant, ces secteurs nécessitent aussi une attention particulière.

- De faire une caractérisation des frayères, des aires d'alevinage et de taconnage de saumon atlantique de la rivière Saint-Jean et de ces tributaires.
- Une fois les sites de fraie quantifiés, évaluer si leur nombre est suffisant. Si leur nombre n'est pas suffisant, il pourrait être pertinent de créer des frayères ou de mettre en place des conditions propices pour la création de celles-ci.
- Un suivi des activités anthropiques dans le bassin versant de la rivière Saint-Jean-Saguenay par l'OBV Saguenay et la CGRSJS afin de prévenir la dégradation de l'habitat pour le saumon atlantique.
